ОБЗОР ЗЕЛЁНЫХ НАСАЖДЕНИЙ

GREEN SPACE REVIEW

Tumanyan street, Yerevan

Июль 2025 / July 2025

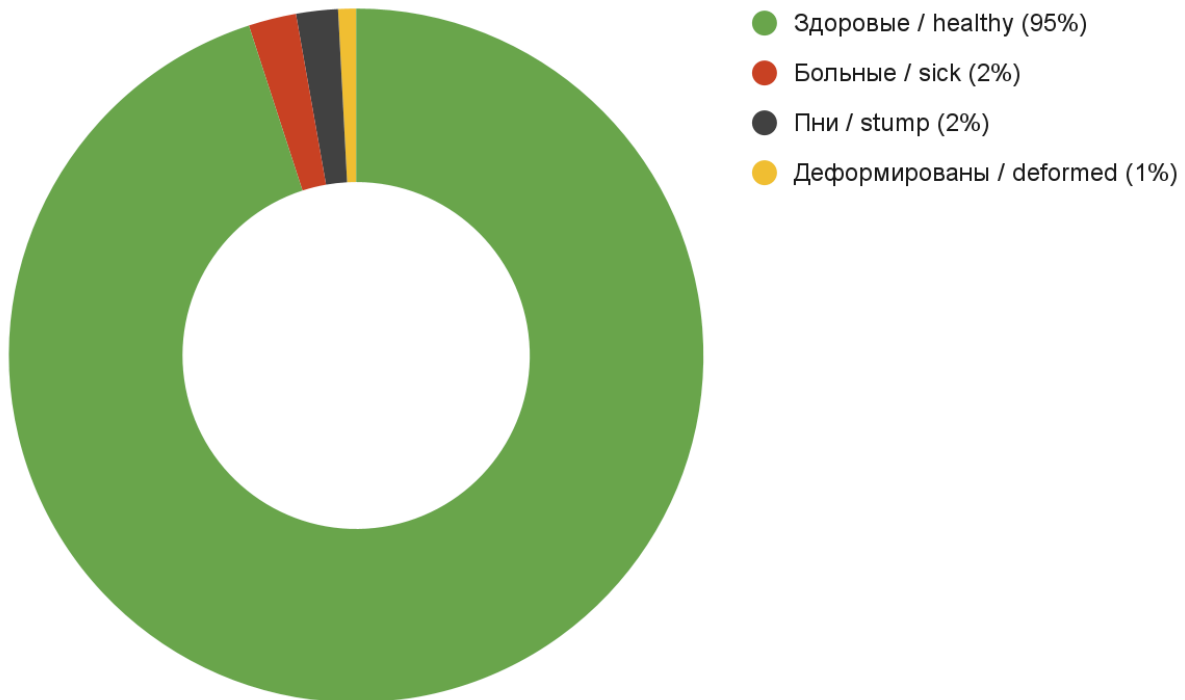
Состояние насаждений / Condition of Plantings

Высокий процент здоровых деревьев (95%) объясняется недавней массовой заменой взрослых насаждений на молодые саженцы. Новые деревья, в силу своего возраста, ещё не несут на себе следов многолетнего неправильного ухода и не страдают от характерных возрастных болезней. Оставшиеся 5% деревьев требуют особой инспекции и санитарных мероприятий.

6. **Необходимость в особом уходе:** оставшиеся 5% больных и старых деревьев требуют незамедлительных санитарных мер. В частности, нужна работа по восстановлению кроны у оставшихся вязов.
