METANLÆKAGESØGNING

KONTROLRAPPORT

”ULSTED BIOGAS APS - BADSBJERG”

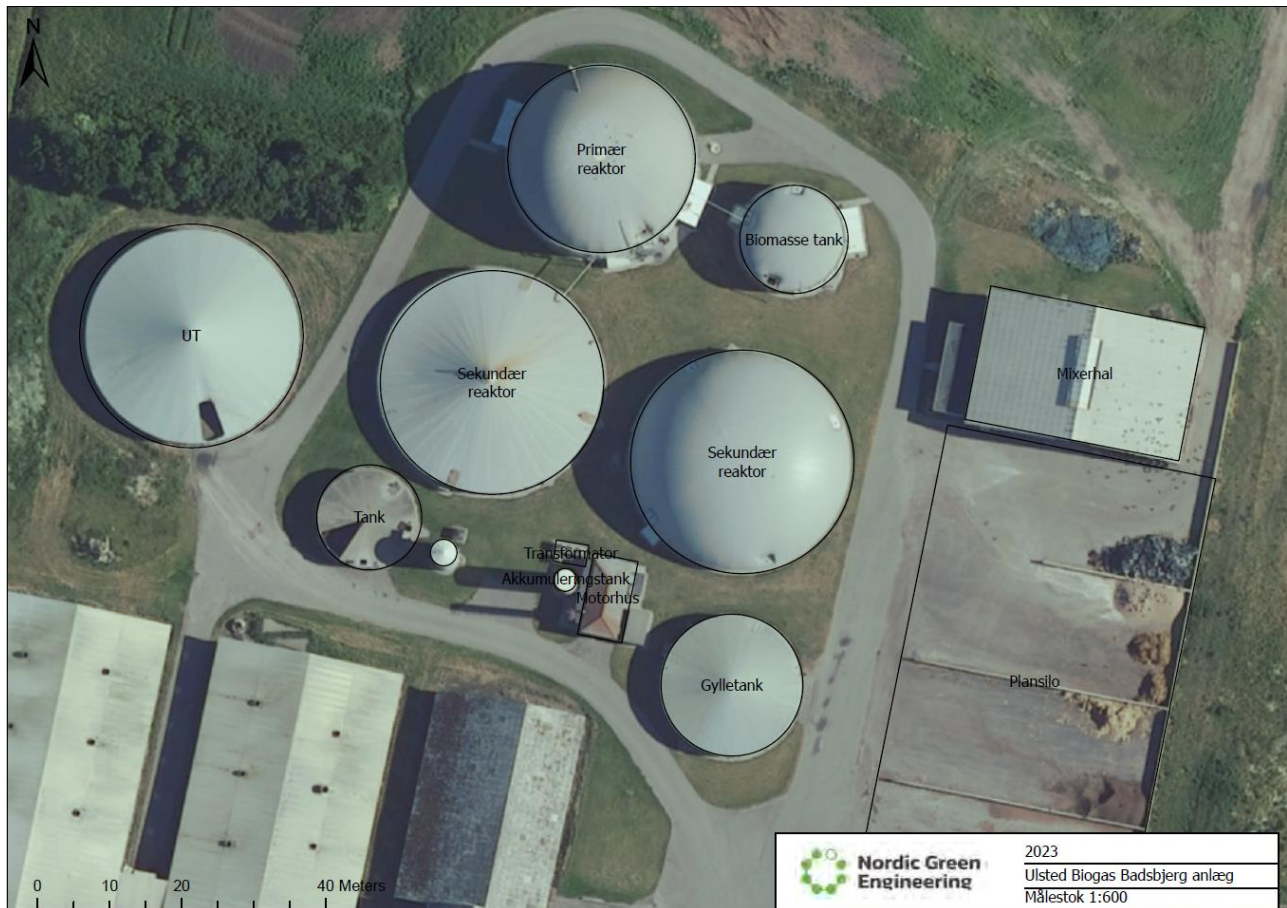
Der er ved metanlækagesøgning ikke identificeret nogle lækager på anlægget. Af nedenstående fremgår anlæggets opbygning.

Metanlækagesøgningen har taget udgangspunkt i anlæggets opbygning, heraf tanke, overdækninger, gassystemer, flanger, rør, gennemføringer, overtryksventiler mv.

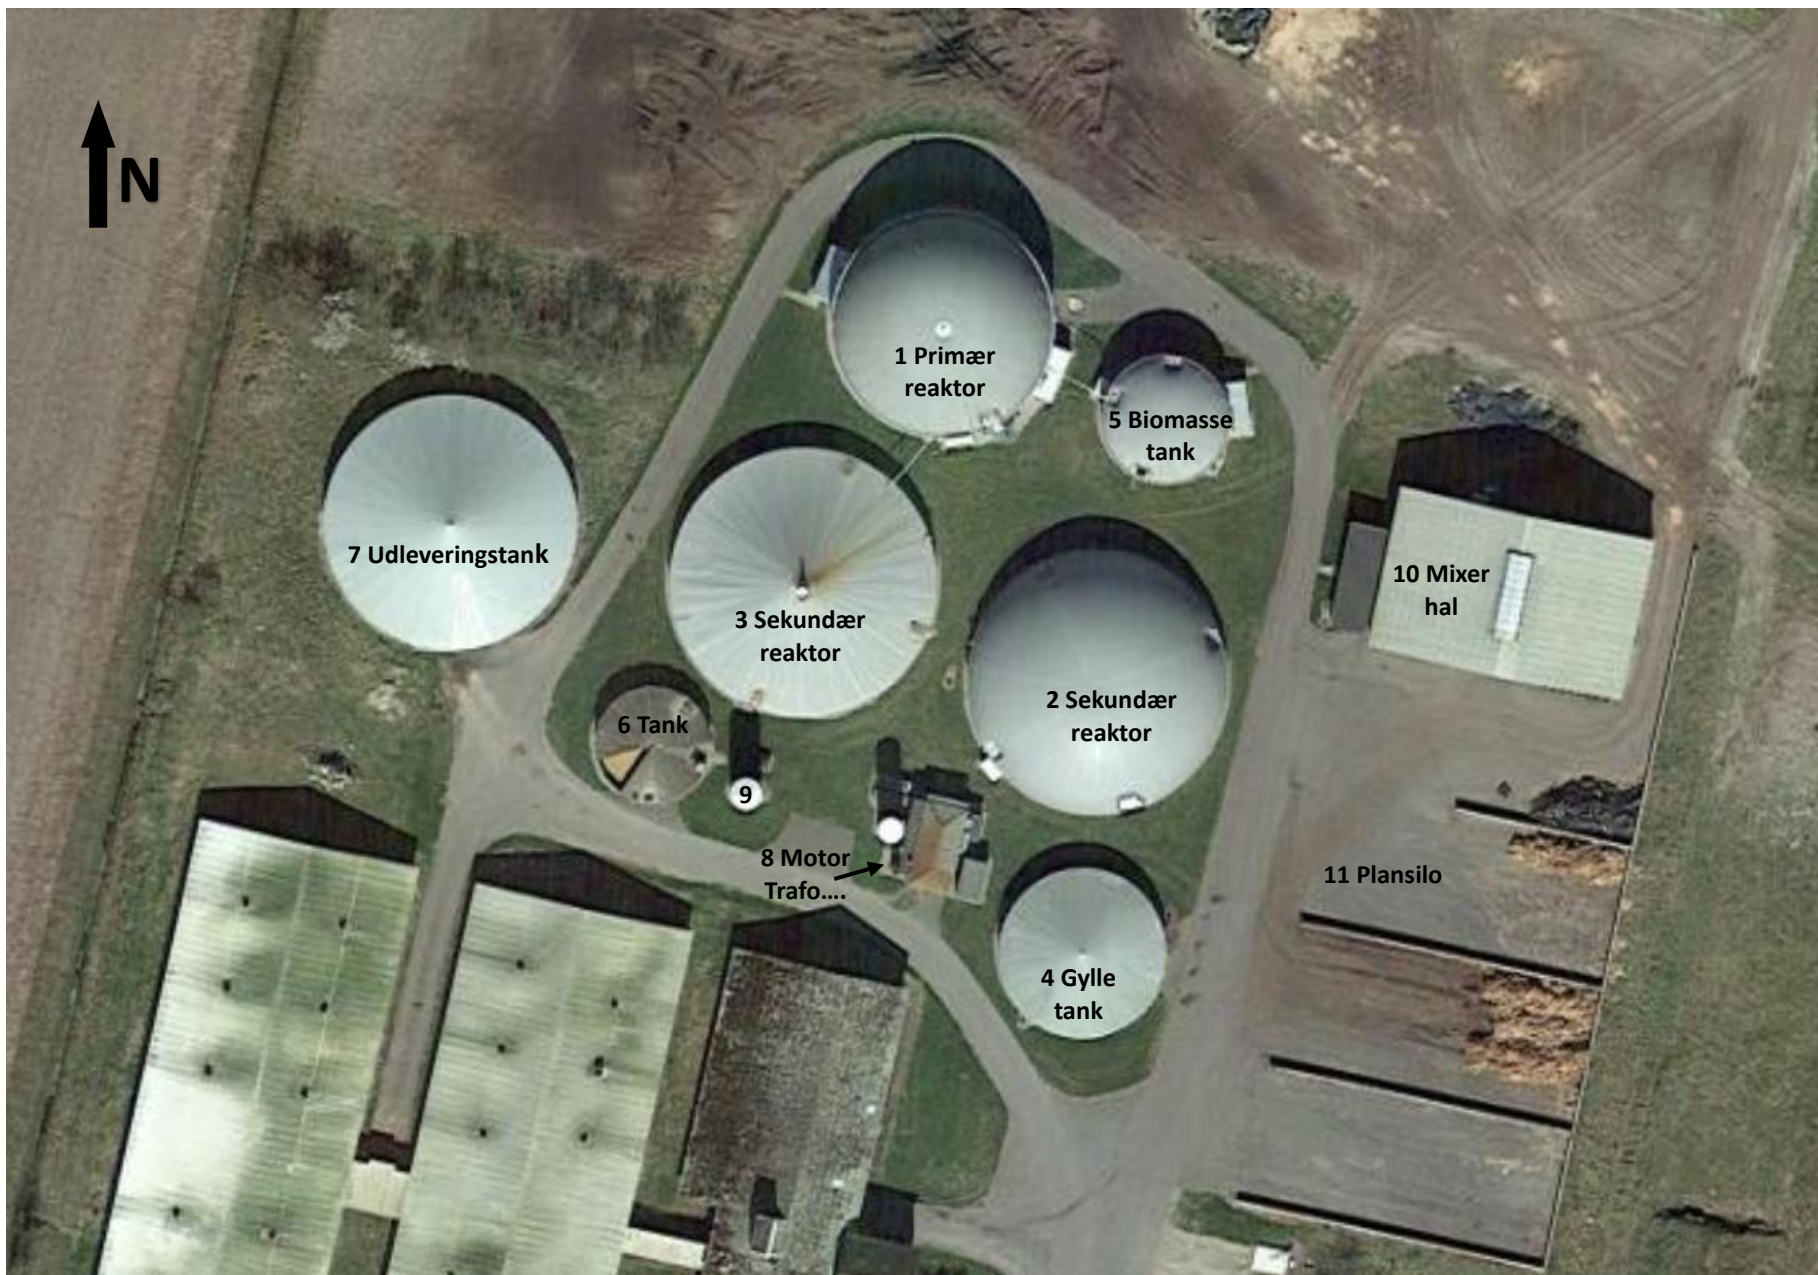
| 1 Primær reaktor 4.000 m ³ , 7 meter over jord, diameter 26 m. PVC overdækket halvkugleformet. | Gaskontrol |
| 2 Sekundær reaktor 1, 3.000 m ³ , 2,5 meter over jord, diameter 31 m. PVC overdækket halvkugleformet. | Gaskontrol |
| 3 Sekundær reaktor 2, 3.000 m ³ , 2,5 meter over jord, diameter 31 m. PVC overdækket kegleformet. | Gaskontrol |
| 4 Rågylle tank 1.500 m ³ , 2,5 meter over jord, diameter 22 m. PVC overdækket kegleformet. | Ingen gaskontrol |
| 5 Biomasse tank 1.000 m ³ , 5 meter over jord, diameter 15 m. PVC overdækket halvkugleformet. | Ingen gaskontrol |
| 6 Industri tank 540 m ³ , 3 meter over jord, diameter 14 m. beton overdækket flad. | Ingen gaskontrol |
| 7 Udleverings tank 3.000 m ³ , 2,5 meter over jord, diameter 31 m. PVC overdækket kegleformet. | Gaskontrol |
| 8 Motorhus 4 x 10 m, 3 meter høj. - | Gaskontrol |
| Akkumuleringstank 36 m ³ 6 meter over jord, diameter 3 m. Transformator 2 x 5 m, 2,5 meter høj. | Ingen gaskontrol |
| 9 Fedttank (ikke i brug), 6 meter over jord, diameter 3 m. | Ingen gaskontrol |
| 10 Mixerhal, 30 meter bred, 18 meter lang, 4 meter høj, 25° taghældning. | Ingen gaskontrol |
| 11 Plansilo, 3 stk. 40 x 20 meter, 1 meter høj væg. | Ingen gaskontrol |
