METANLÆKAGESØGNING

KONTROLRAPPORT

”ULSTED BIOGAS APS - BADSBJERG”

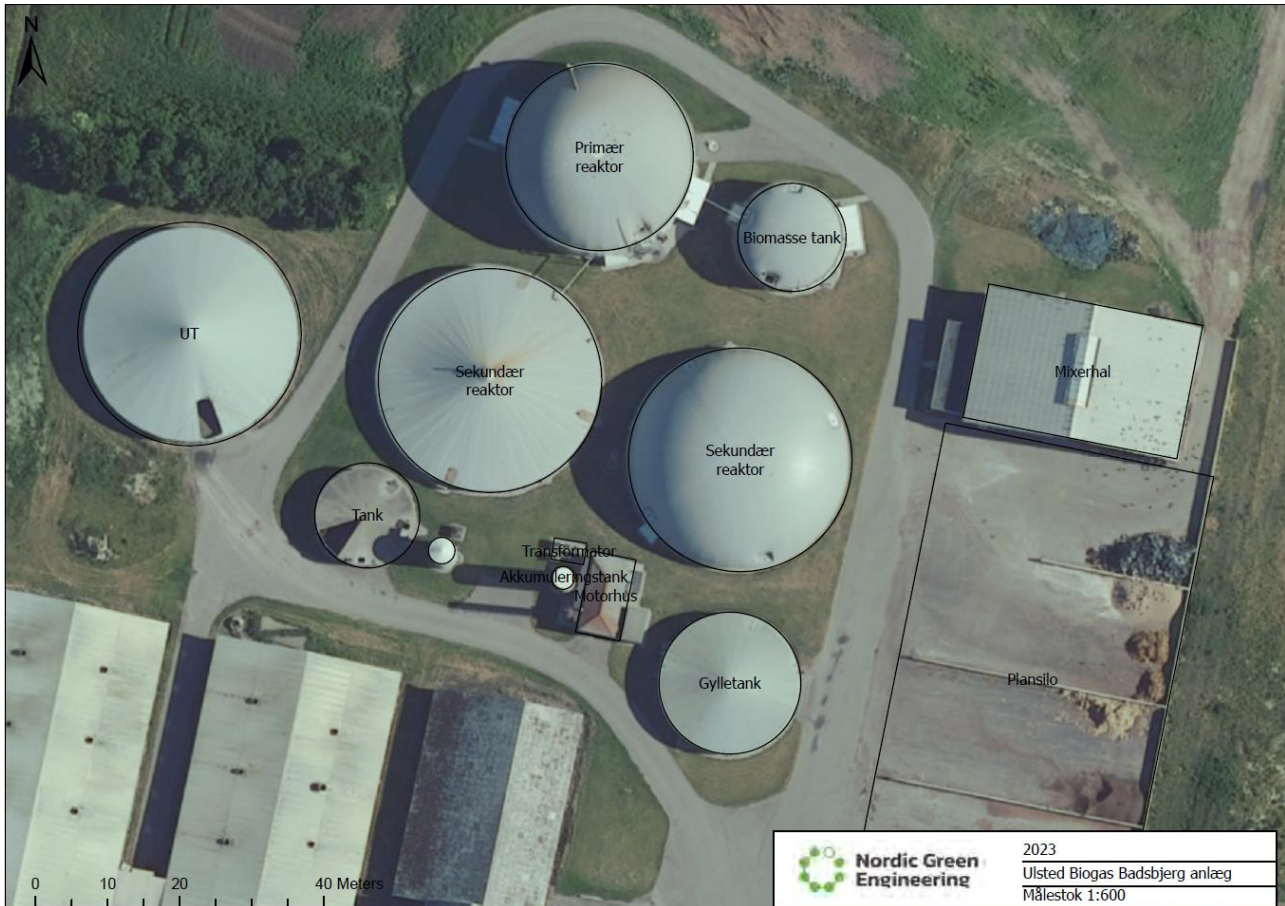
Der er ved metanlækagesøgning ikke identificeret nogle lækager på anlægget. Af nedenstående fremgår anlæggets opbygning.

Metanlækagesøgningen har taget udgangspunkt i anlæggets opbygning, heraf tanke, overdækninger, gassystemer, flanger, rør, gennemføringer, overtryksventiler mv.

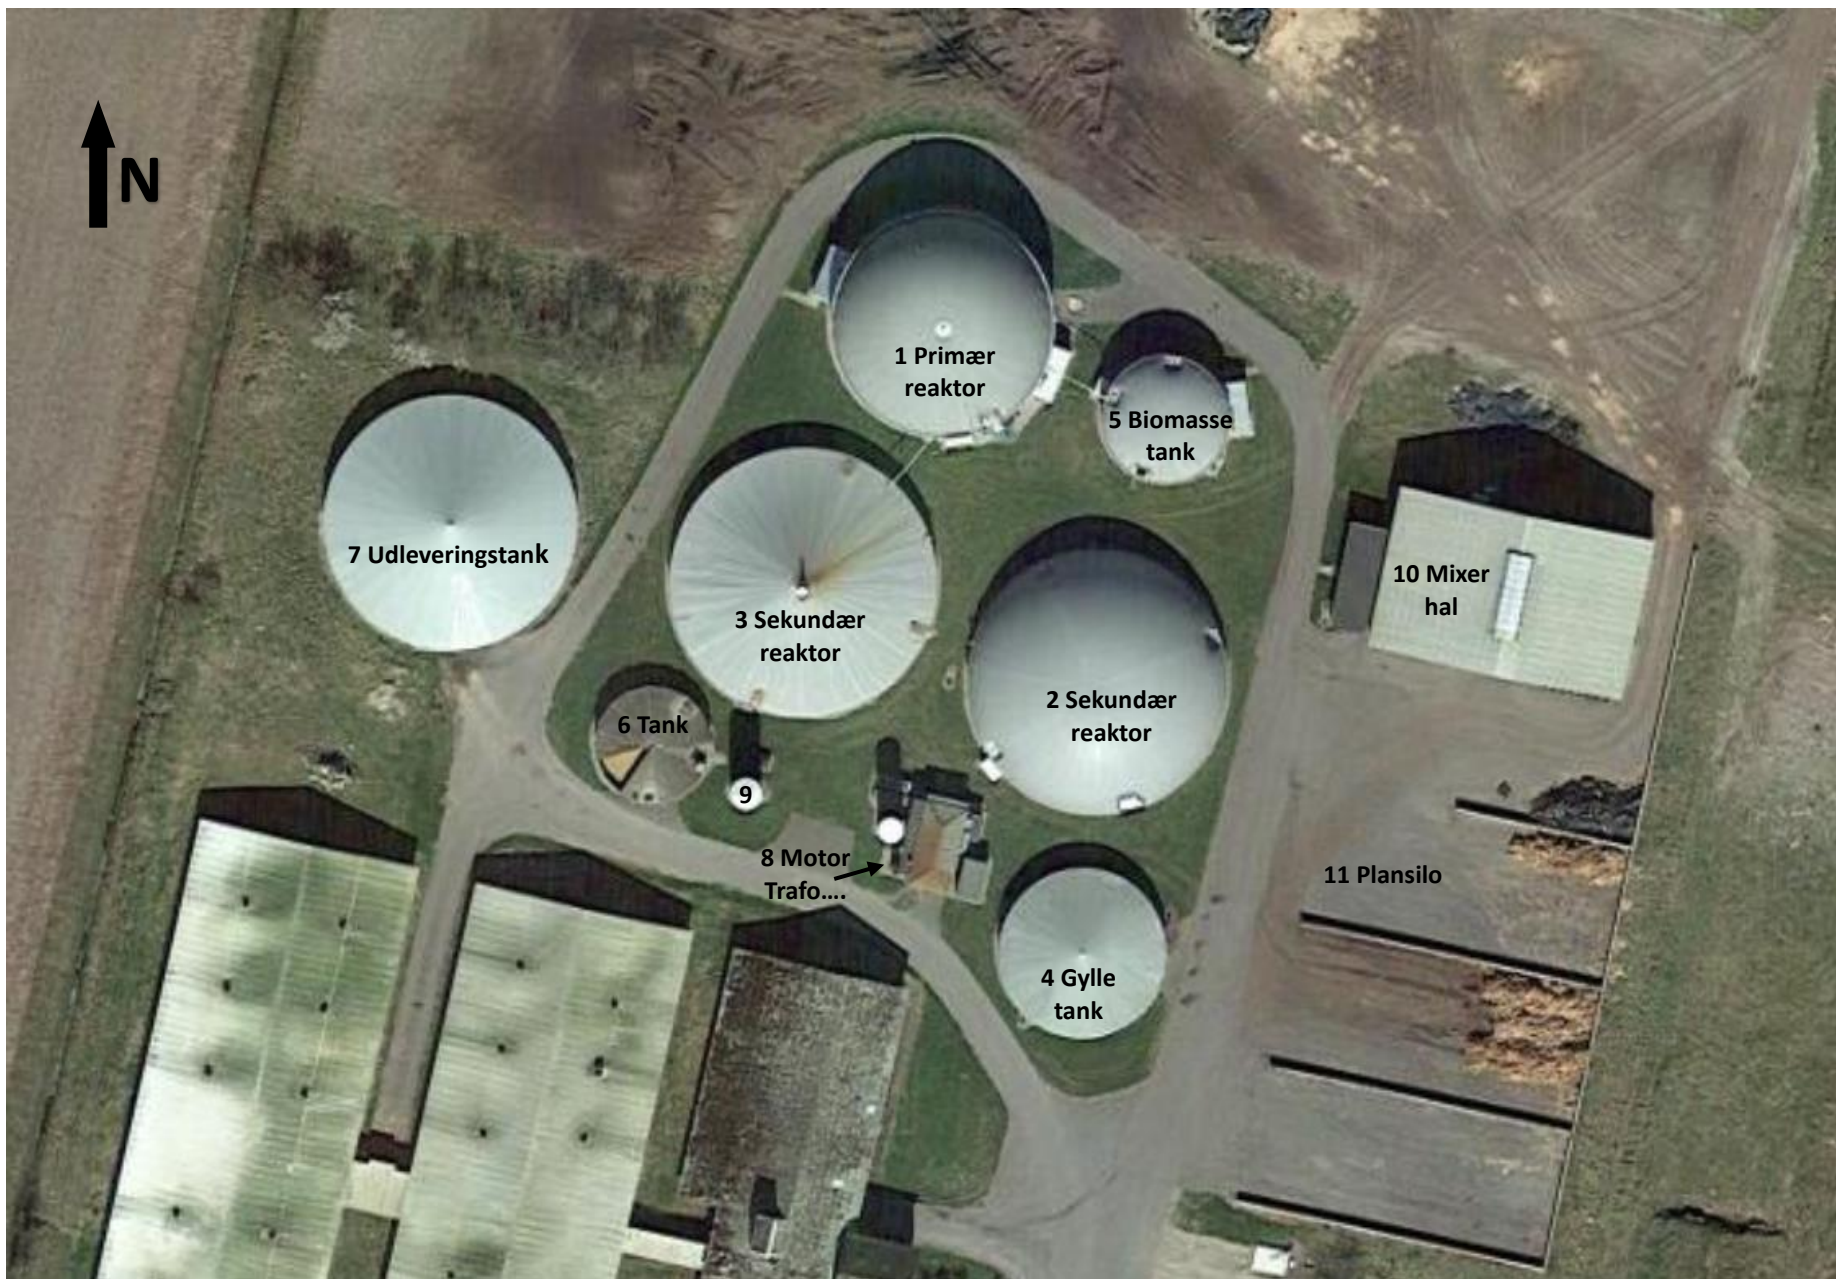
1 Primær reaktor 4.000 m ³ , 7 meter over jord, diameter 26 m. PVC overdækket halvkugleformet.	Gaskontrol
2 Sekundær reaktor 1, 3.000 m ³ , 2,5 meter over jord, diameter 31 m. PVC overdækket halvkugleformet.	Gaskontrol
3 Sekundær reaktor 2, 3.000 m ³ , 2,5 meter over jord, diameter 31 m. PVC overdækket kegleformet.	Gaskontrol
4 Rågylle tank 1.500 m ³ , 2,5 meter over jord, diameter 22 m. PVC overdækket kegleformet.	Ingen gaskontrol
5 Biomasse tank 1.000 m ³ , 5 meter over jord, diameter 15 m. PVC overdækket halvkugleformet.	Ingen gaskontrol
6 Industri tank 540 m ³ , 3 meter over jord, diameter 14 m. beton overdækket flad.	Ingen gaskontrol
7 Udleverings tank 3.000 m ³ , 2,5 meter over jord, diameter 31 m. PVC overdækket kegleformet.	Gaskontrol
8 Motorhus 4 x 10 m, 3 meter høj. -	Gaskontrol
Akkumuleringstank 36 m ³ 6 meter over jord, diameter 3 m. Transformator 2 x 5 m, 2,5 meter høj.	Ingen gaskontrol

9 Fedttank (ikke i brug), 6 meter over jord, diameter 3 m.	Ingen gaskontrol
10 Mixerhal, 30 meter bred, 18 meter lang, 4 meter høj, 25° taghældning.	Ingen gaskontrol
11 Plansilo, 3 stk. 40 x 20 meter, 1 meter høj væg.	Ingen gaskontrol
