DIRECTION DU BUREAU DES HYDROCARBURES

1. Identification du puits	
Nom du puits	P.O.T. No 1
Numéro du puits	C035
MRC	La Côte-de-Gaspé
Municipalité	Gaspé

RAPPORT D'INSPECTION DE Puits INACTIF
DIRECTION DU BUREAU DES HYDROCARBURES

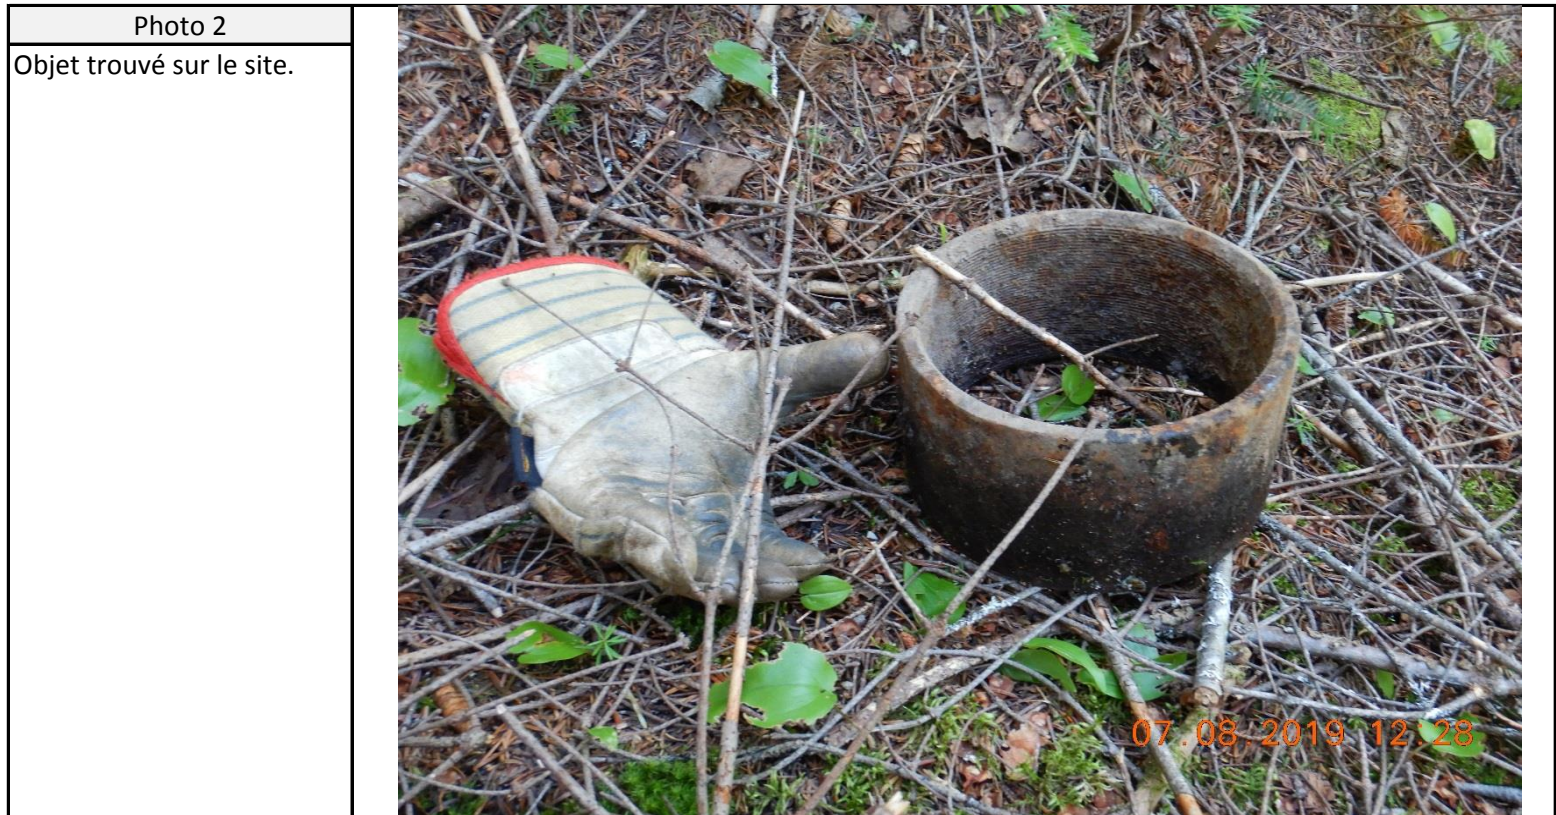
7. Indices en surface d'anciens forages	
Type	Mode de récupération suggéré
Pièces métalliques diverses	Évaluation supplémentaire requise
Réservoir, barils ou câbles d'acier	Évaluation supplémentaire requise
Autres	Évaluation supplémentaire requise
Commentaires	
Beaucoup de clous.

Photo 1 Objets trouvés sur le site.	 
--	---

13. Conclusions et recommandations		
Éléments	Constats	Commentaires
Le puits est localisé visuellement	Non	
Risque pour l'environnement	Non-applicable	
Reprendre la recherche	Oui	
Statut	Recherche en cours	
Coupe du tubage	Non-applicable	
Ramassage des débris d'anciens forages	À faire	
Pancarte	Non-applicable	
Prochaine inspection recommandée	1 an	
Autre		
Conclusion		
<p>L'inspection sur le site n'a pas été concluante. Ce puits fera l'objet d'une nouvelle recherche documentaire et/ou d'autres moyens techniques seront envisagés pour le localiser. Pour ces raisons, l'état du puits est : Recherche en cours.</p>
