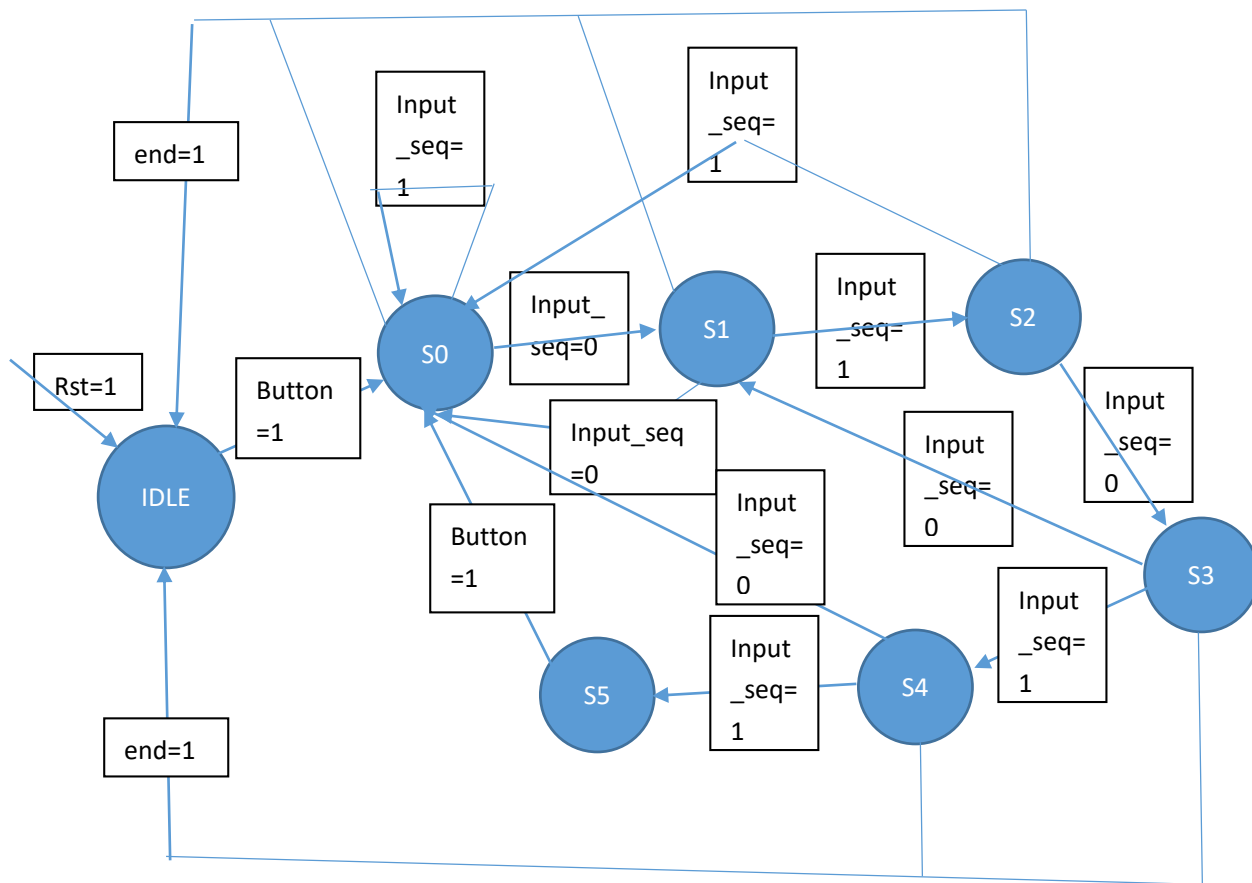
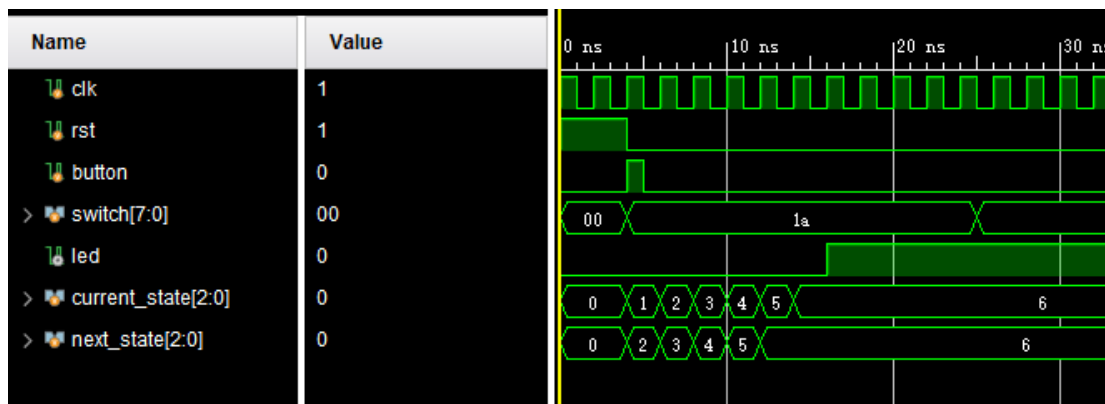
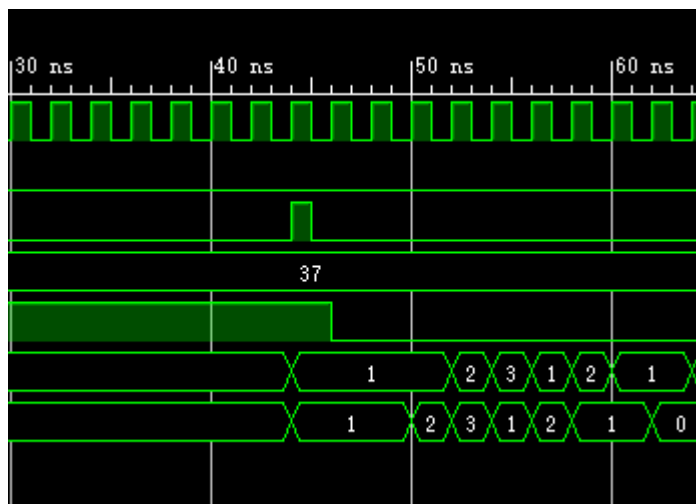
初始态:rst=1,clk=1,button=0,switch=0,复位键有效,current_state 为 IDLE,next_state 为 IDLE,输出 led 为 0,符合预期

4ns 时,rst 变为 0,复位键失效,button 变为 1,启动信号有效,switch 变为"00011010",current_state 变为 S0,next_state 为 S1,输出 led 暂时为 0,符合预期

5ns 时,button 变为 0,启动信号失效,current_state 和 next_state 不变,led 不变,符合预期,后续直到 16ns,current_state 和 next_state 持续变化,符合预期

16ns 时,检测到了目标子序列,current_state 和 next_state 都变为 S5,led 变为 1,符合预期。后续直到 25ns,current_state 和 next_state 都保持不变,led 保持为 1,符合预期

25ns 时,switch 变为"00110111",启动信号仍无效,current_state 和 next_state 都保持不变,led 保持,符合预期,后续直到 44ns,current_state 和 next_state 都保持不变,led 保持,符合预期。

44ns 时,button 变为 1,启动信号有效,current_state 变为 1,next_stateled 变为 1,led 暂时仍为 1,符合预期

45ns 时,button 变为 0,启动信号失效,current_state 和 next_state 都保持不变,led 暂时仍为 1,符合预期

46ns 时,短暂延时过后 led 变为 0,符合预期。后续直到 65ns,current_state 和 next_state 不断变化,检测不到目标子序列,led 一直为 0,符合预期。
