JORPA INGENIERÍA S.A. Servicios de Ingeniería Fonos: (2)29598900 – 29598913 Dresden N° 4688- 4672 – San Miguel – Santiago CHILE 1/1	RL-039 Versión 2019 Rev-1 ANÁLISIS DE CONCENTRACIÓN DE ADITIVOS

EMPRESA:	TRANSELEC S.A.	FECHA:	26/04/2019
OT:	5108	EQUIPO / DIAGNÓSTICO	
ID. EQUIPO:	Autotransformador ATR- 4 HYOSUNG N° TB80184807	6430	1779
POT. MÁXIMA:	120 MVA	FECHA MUESTREO:	08/03/2019
VOLTAJE:	220/115/25 kV	FECHA RECEPCIÓN:	13/03/2019
LUGAR:	S/E Diego de Almagro	FECHA ANÁLISIS:	26/03/2019
DIAGNÓSTICO ANTERIOR:	1173	AÑO FABRICACIÓN:	2009
FECHA:	26/10/2014	PUNTO MUESTREO:	Nivel inferior estanque

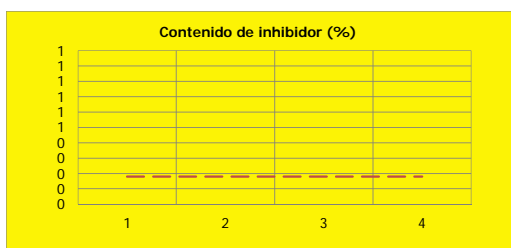
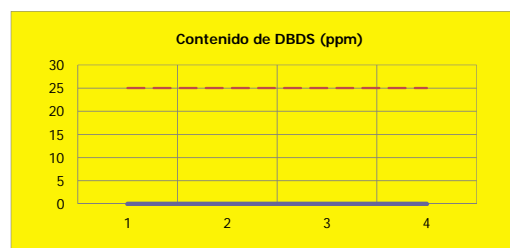
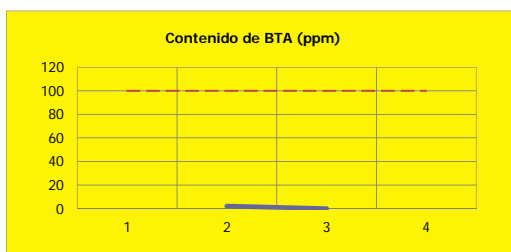
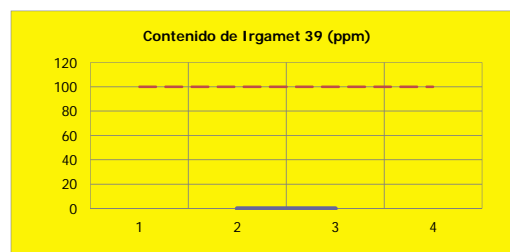
Análisis >	1779	1173	768	319		
Fecha >	08-03-2019	26-10-2014	01-10-2012	30-09-2010		
Contenido de inhibidor (%)	NR	NR	NR	NR		
Contenido de BTA (ppm)	NR	<1	2	<1		
Contenido de Irgamet 39 (ppm)	NR	<1	<1	<1		
Contenido de DBDS (ppm)	<1	<1	<1	<1

(*) El eje inferior indica el análisis correlativo.
