JORPA INGENIERÍA S.A. Servicios de Ingeniería Fonos: (2) 29598900 - 29598913 Dresden N° 4672-4688 San Miguel – Santiago CHILE 1/1	RL-13B V2019 R1 CARACTERÍSTICAS FÍSICO QUÍMICAS ACEITE MINERAL EN EQUIPOS CLASE ≥ 230 kV

EMPRESA: TRANSELEC S.A.				FECHA: 14/02/2020	
ID. EQUIPO: Autotransformador TAG BCO-ATR3-L3 SIEMENS N°892018				EQUIPO / DIAGNÓSTICO 13356 48320	
POT. MÁXIMA:	250	MVA	FECHA MUESTREO: 23/12/2019		
VOLTAJE:	525√3/230√3/66	kV	FECHA RECEPCIÓN: 30/01/2019		
LUGAR:	S/E Los Changos		FECHA ANÁLISIS: 31/01/2020		
DIAGNÓSTICO ANTERIOR:	47908		AÑO FABRICACIÓN: 2017		
FECHA:	29/11/2019		ULTIMO DESGASIFICADO: No informado		
N° ORDEN DE TRABAJO:	6266		REGIMEN DE CARGA: No informado %		
TIPO DE EQUIPO:	Hermético con colchón de aire		TEMPERATURA ACEITE: 44 °C		
LUGAR DE MUESTREO:	Nivel inferior estanque		HUMEDAD RELATIVA: 41 %		
VOL. MUESTRA:	1000	mL	VOL. ACEITE ESTANQUE: 64750 L

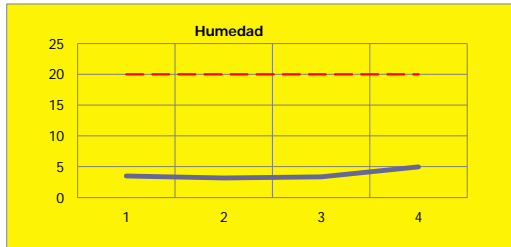
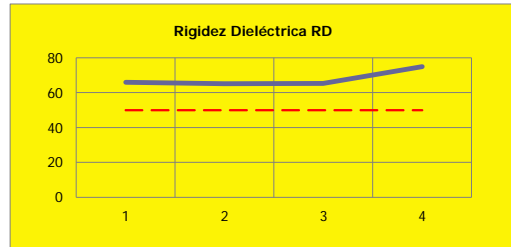
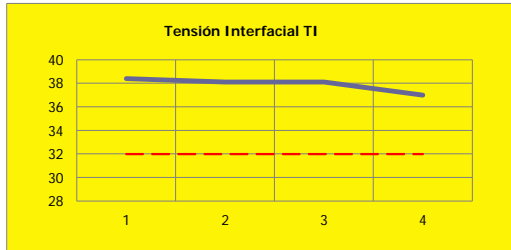
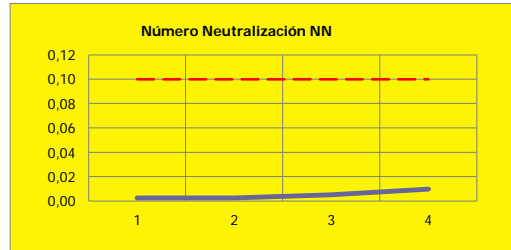
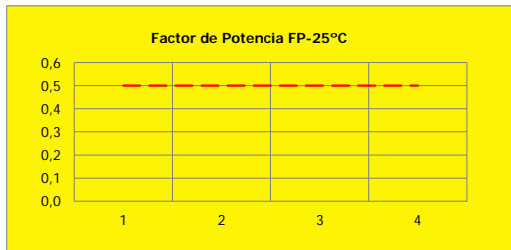
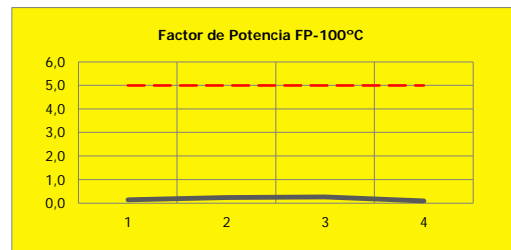
ESTADÍSTICAS DE ANÁLISIS ANTERIORES

Análisis >	48320	47908	47652	47514			
Fecha >	23-12-2019	29-11-2019	22-11-2019	08-11-2019			
Humedad	5	3	3	3			
RD	75	65	65	66			
TI	37	38	38	38			
NN	<0,02	<0,02	<0,02	<0,02			
FP - 25°C	-	-	-	-			
FP - 100°C	0,088	0,267	0,230	0,133			
RV - 25°C	-	-	-	-			
RV - 100°C	9,35E+13	2,08E+13	1,51E+13	2,28E+13			
Densidad	0,870	0,870	0,871	0,871			
Color	L0,5	L0,5	L0,5	L0,5			
T° del aceite	44	47	48	39

(*) El eje inferior indica el análisis correlativo.
