Lista de refacciones

Tambor del alimentador de mies, inclinación longitudinal hidráulica y recorrido limitado - ST858814

Cosechadora S780 (PIN: 1J0S780XXXX130100-1J0S780XXXX140099) - PC13704 > FH Caja del alimentador > FHFH Componentes principales

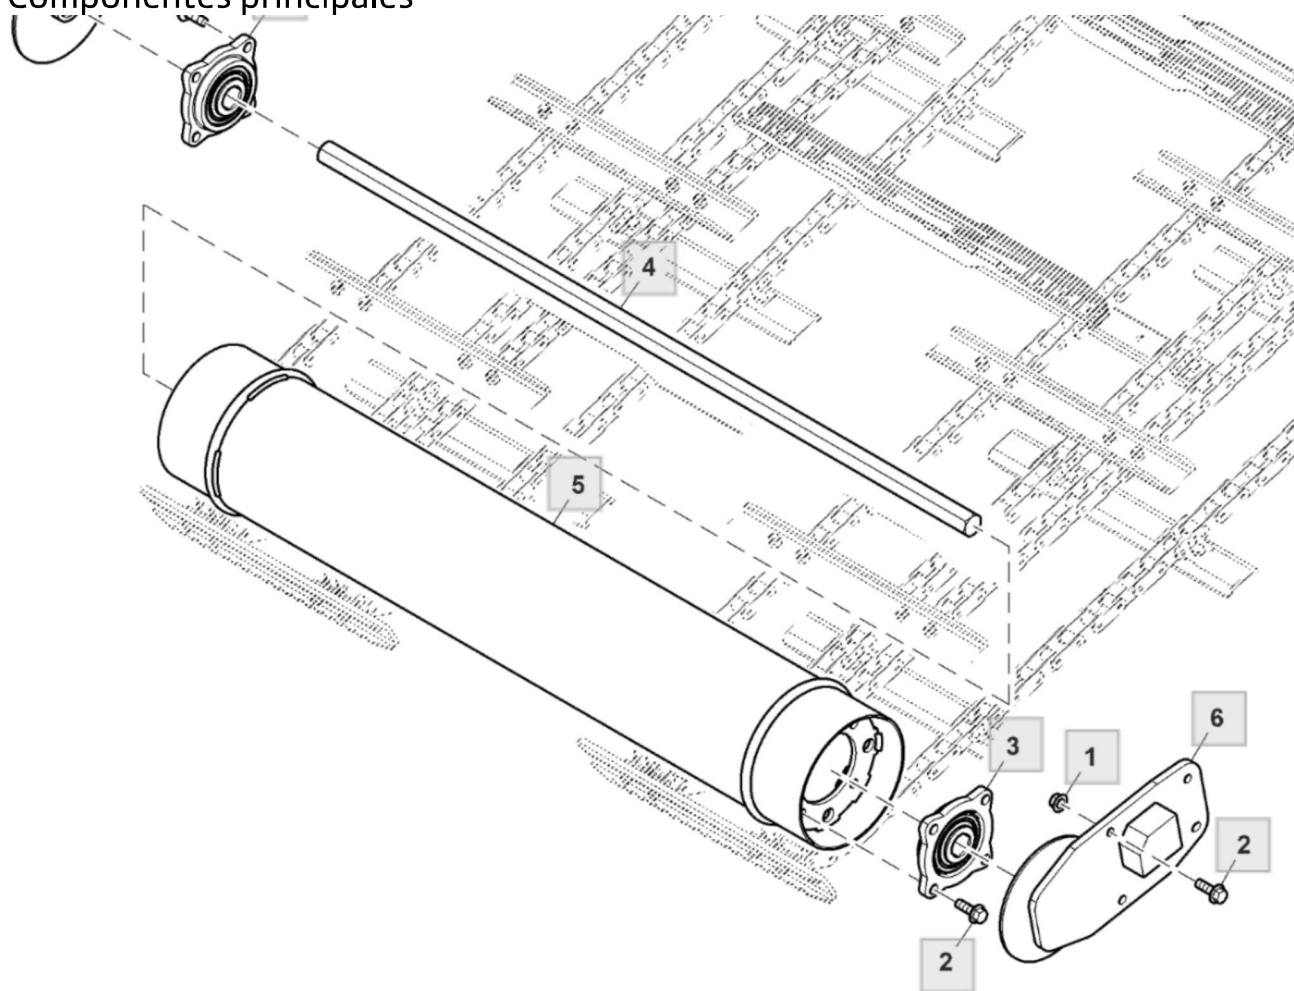
Refacción	Cantidad requerida
1 - Tuerca con brida Número de parte : 14M7299 Observaciones : M12	8
2 - Tornillo Número de parte : 19M7790 Observaciones : M12 X 35	16
3 - Cojinete con alojamiento Número de parte : AH219987	2
4 - Barra Número de parte : H231268	1
5 - Tambor Número de parte : AXE27254	1
6 - Brazo Número de parte : AXE48405 Observaciones : LH	1
7 - Brazo Número de parte : AXE48406 Observaciones : RH	1
