切尔诺贝利事故

维基百科，自由的百科全书

切尔诺贝利核事故（俄语：Авария на Чернобыльской АЭС，乌克兰语：Чорнобильська катастрофа，英语：Chernobyl disaster），或简称**切尔诺贝利事件**，是1986年4月26日于苏联乌克兰普里皮亚季市**切尔诺贝利核电站**发生的**核反应堆破裂事故**。该事故是历史上最严重的核电事故，也是首例被国际核事件分级表评为最高第七级事件的特大事故。主因为反应堆进行供电测试时，因设计缺陷与操作人员的训练不足，使功率急剧增加，破坏反应堆，并使大量的放射性物质被释放到环境中。最初发生的蒸气爆炸导致两人死亡，接踵而至的绝大部分受害者的病因及死因都归咎于事故中释放的高能**辐射**，然而辐射尘少量放射导致的影响依旧争论不休。

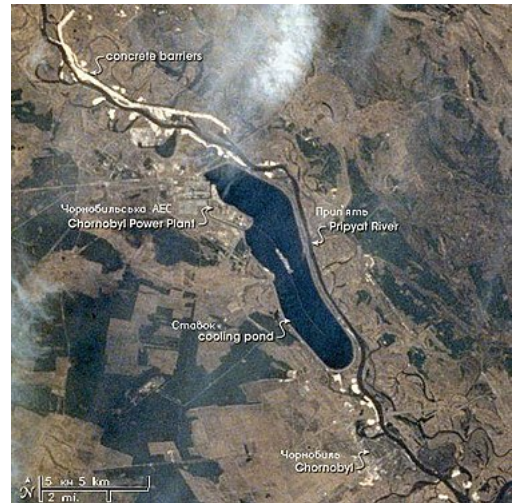
切尔诺贝利核电站及周边地区的空照图，核电站旁边为冷却池，冷却池南方为切尔诺贝利市中心。

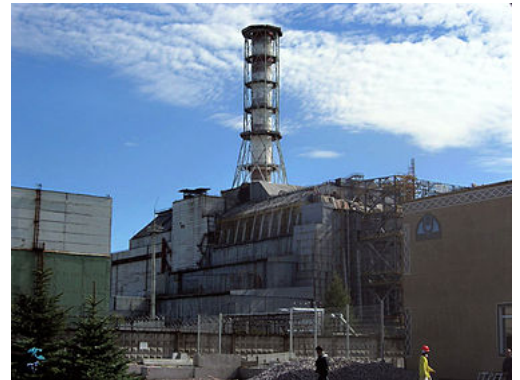
发生爆炸的四号反应堆及覆盖在上面的“石棺”（2006年摄）。

1986年6月至11月，苏联政府投入大量人力，建造了被称为“石棺”的水泥围墙和上盖以覆盖损毁的4号机组，以免辐射扩散。旧石棺由两根大梁支撑反应堆加固墙以及反应堆上盖。

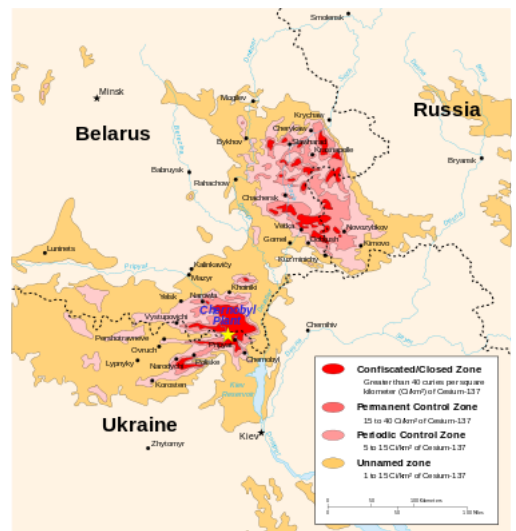
切尔诺贝利事件后的周遭辐射污染剂量分布图

一位来自绿党的欧洲议会议员丽贝卡·哈姆斯受联合国的委托，于2006年撰写一份关于切尔诺贝利核事故的报告，称为TORCH报告。内容说明：“从辐射尘飘散的分布来看，白俄罗斯（占国土约22%）和奥地利（13%）是最受辐射尘污染的地区。其他国家，例如乌克兰（5%）、芬兰和瑞典皆受到高程度上的污染（污染程度：> 40,000 Bq/m，铯-137）。更有80%的辐射尘飘至摩尔多瓦，和欧洲的土耳其、斯洛文尼亚、瑞士。而斯洛伐克则受到较低程度上的污染（污染程度：> 4,000 Bq/m，铯-137）。另外，德国44%和英国34%境内地区均受辐射尘埃的污染。”国际原子能机构和联合国原子辐射效应科学委员会（UNSCEAR）认为TORCH所报告里的污染地区不够全面，认为还有更多地区的污染程度会超过40,000或4,000 Bq/m，铯-137。

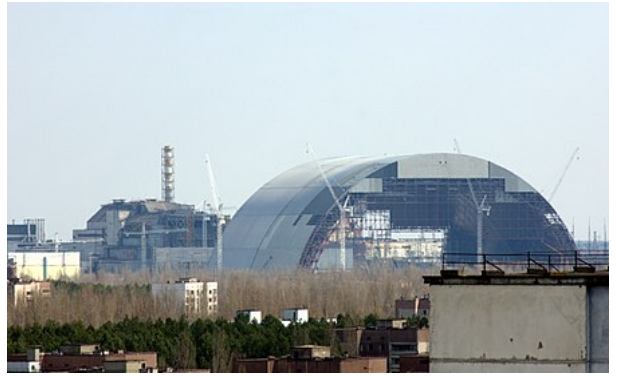
新石棺（右侧拱顶建筑）与切尔诺贝利核电站遗址（旧石棺，左侧），2015年4月

2016年11月29日，新石棺正式安装完成，高105米，长150米，宽257米。^{[33][35]}新石棺内配有巨型吊臂，能解体旧石棺及清除反应堆残骸，以便工程人员清理剩余的放射性材料。^{[33][36]}

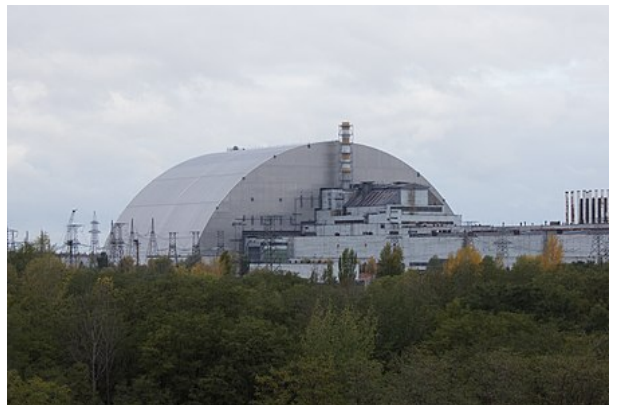
2017年10月，新石棺安装完成现况
