# WYNIKI CIĄGLYCH POMIARÓW HAŁASU W ŚRODOWISKU DLA PORTU LOTNICZEGO IM. F. CHOPINA W WARSZAWIE

Nazwa obiektu: Punkt pomiarowy nr 6 „17 Stycznia”

Lokalizacja punktu pomiarowego: Warszawa, ul. 17 Stycznia 40

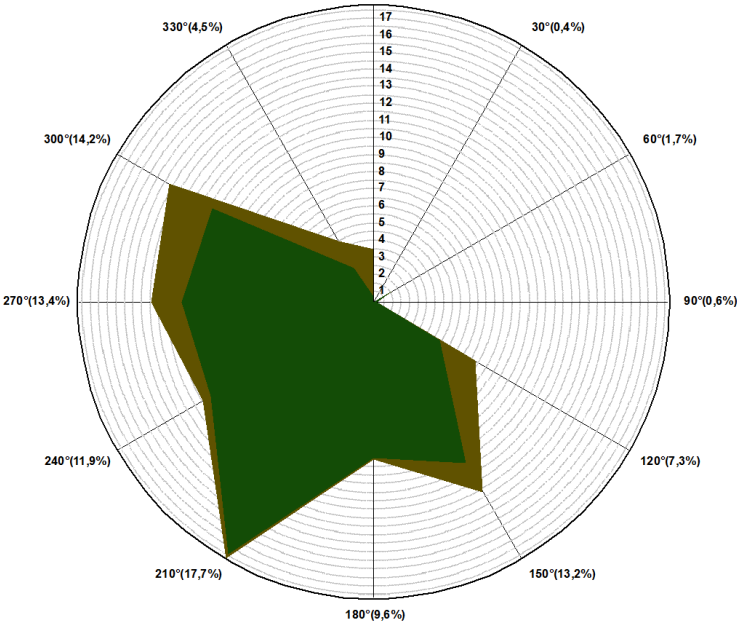
EPWA WARSZAWA

[m/s]	
>=51	0,0%
46-50	0,0%
41-45	0,0%
36-40	0,0%
31-35	0,0%
26-30	0,0%
21-25	0,0%
16-20	0,0%
11-15	0,0%
06-10	14,6%
01-05	85,1%

CISZE: 0,3%  
ZMIENNY: 1,7%  
SR. PRĘDK. = 3,8 m/s  
ODCH. STD. = 1,5 m/s  
MAX. PRĘDK. = 12 m/s  
KIER PRZEW. = 210°
