DLA PORTU LOTNICZEGO IM. F. CHOPINA W WARSZAWIE

Równoważny poziom dźwięku w porze dnia i w porze nocy
w odniesieniu do jednej doby, wg wskaźników L_{AeqD} i L_{AeqN}
powodowany przez starty, lądowania i przeloty statków
powietrznych

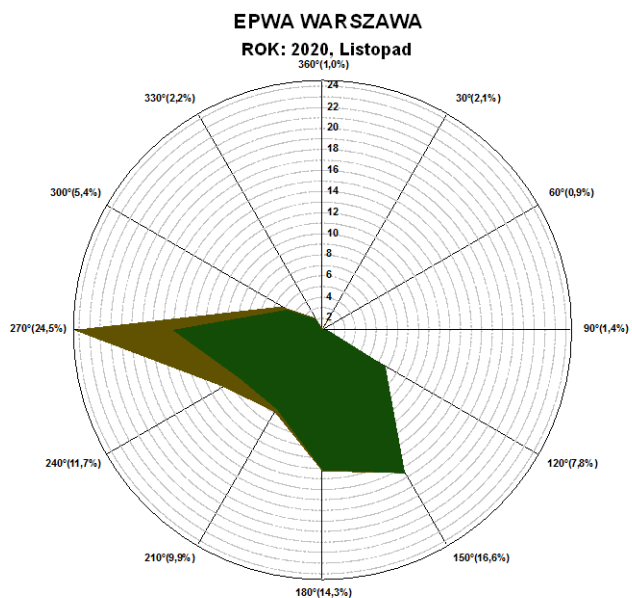
Prędkość [m/s]	Procent
>=51	0,0%
46-50	0,0%
41-45	0,0%
36-40	0,0%
31-35	0,0%
26-30	0,0%
21-25	0,0%
16-20	0,0%
11-15	0,0%
06-10	12,3%
01-05	87,4%

CISZE: 0,3%
ZMIENNY: 1,9%
SR. PRĘDK.: 3,6 m/s
ODCH. STD.: 1,5 m/s
MAX. PRĘDK.: 9 m/s
KIER. PRZEM.: 270°
