WYNIKI CIĄGLYCH POMIARÓW HAŁASU W ŚRODOWISKU DLA PORTU LOTNICZEGO IM. F. CHOPINA W WARSZAWIE

Nazwa obiektu: Punkt pomiarowy nr 6 „17 Stycznia”

Lokalizacja punktu pomiarowego: Warszawa, ul. 17 Stycznia 40

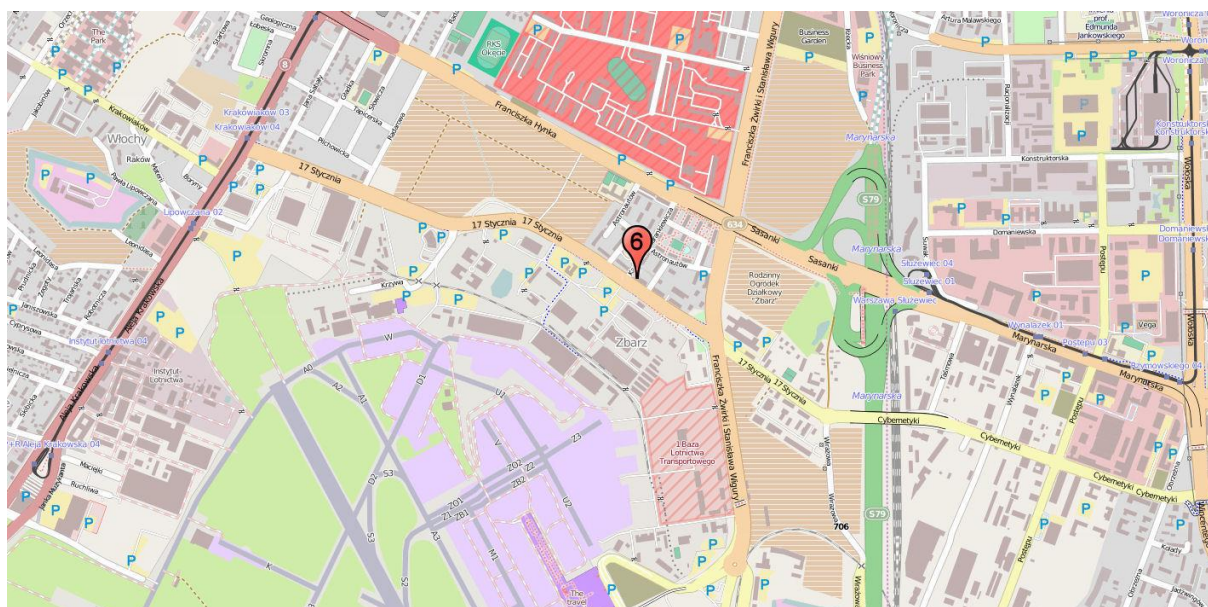
Lokalizacja na planie:

Szerokość geograficzna: N 52° 10' 54,7"

Długość geograficzna: E 20° 58' 26,8"
