WYNIKI CIĄGŁYCH POMIARÓW HAŁASU W ŚRODOWISKU

DLA LOTNISKA CHOPINA W WARSZAWIE

Nazwa obiektu: Punkt pomiarowy nr 1 „Załuski”

Data wykonania pomiaru:

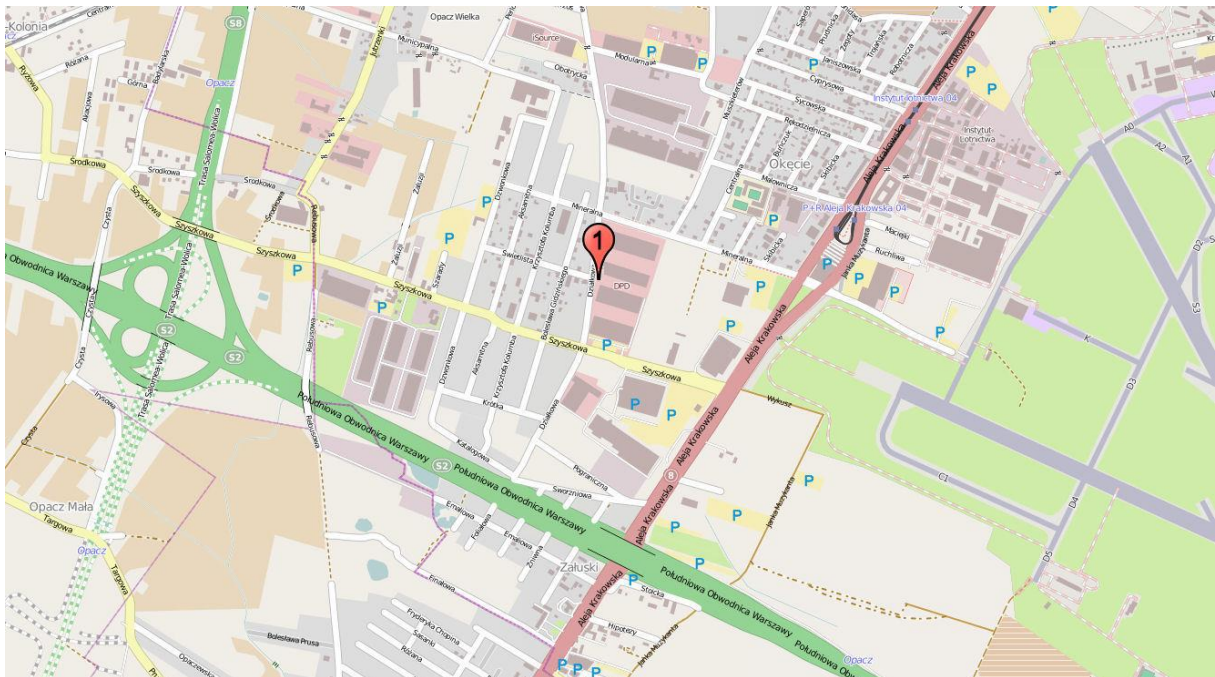
Lokalizacja na planie:

Lokalizacja punktu pomiarowego: Warszawa, ul. Działkowa
