WYNIKI CIĄGLYCH POMIARÓW HAŁASU W ŚRODOWISKU

DLA PORTU LOTNICZEGO IM. F. CHOPINA W WARSZAWIE

Nazwa obiektu: Punkt pomiarowy nr 1 „Załuski”

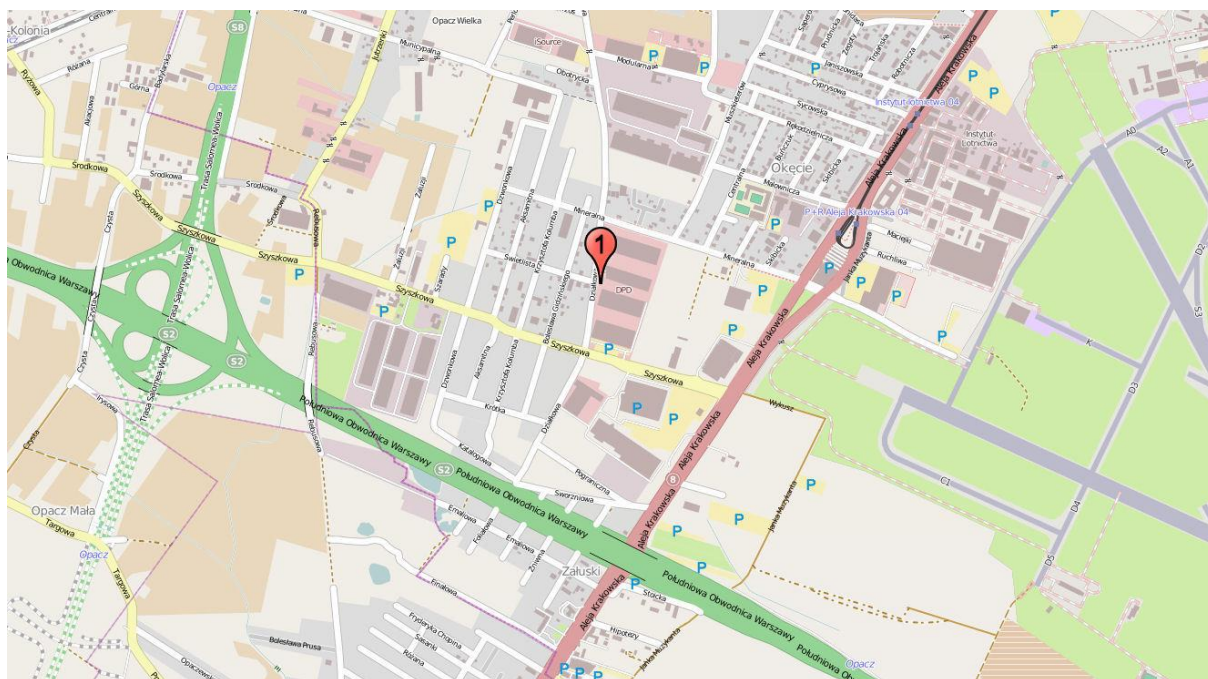
Lokalizacja na planie:

Lokalizacja punktu pomiarowego: Warszawa, ul. Działkowa

Układ współrzędnych: WGS 84

Szerokość geograficzna: N 52° 10' 31,7"

Długość geograficzna: E 20° 55' 57,2

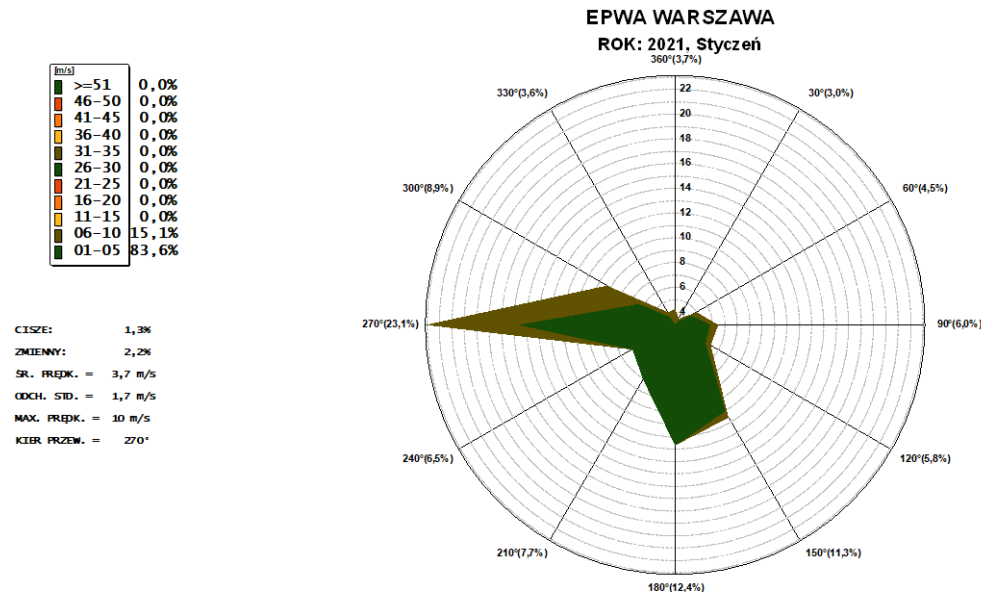
Miesięczna róża wiatrów

Wielkości ustalone	Wartości maksymalne	Wartości minimalne	Wartości średnie miesięczne
	w danym miesiącu	w danym miesiącu	
Temperatura [°C]	8,5	-20,6	-1,4
Wilgotność względna [%]	99	60	89
Ciśnienie atmosferyczne [hPa]	1010,5	981,2	996,9
