WYNIKI CIĄGŁYCH POMIARÓW HAŁASU W ŚRODOWISKU

DLA LOTNISKA CHOPINA W WARSZAWIE

Nazwa obiektu: Punkt pomiarowy nr 10 „Piaśtów”

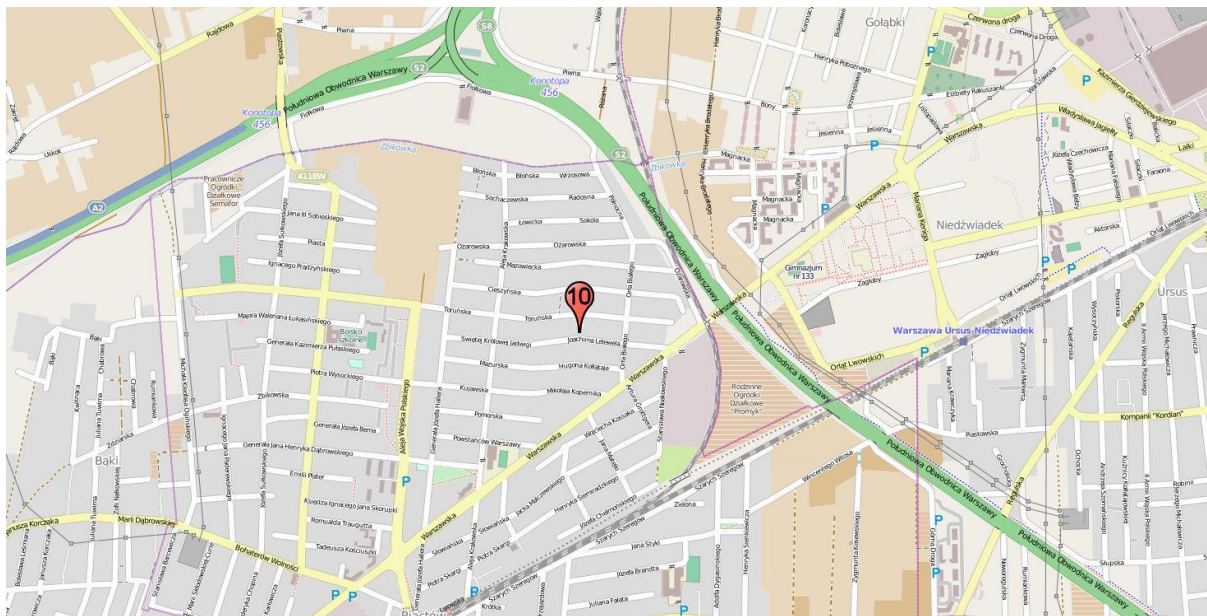
Lokalizacja na planie:

Lokalizacja punktu pomiarowego: Piaśtów, ul. Lelewela 16/18
