## WYNIKI CIĄGŁYCH POMIARÓW HAŁASU W ŚRODOWISKU

### DLA PORTU LOTNICZEGO IM. F. CHOPINA W WARSZAWIE

Nazwa obiektu: Punkt pomiarowy nr 10 „Piaśtów”

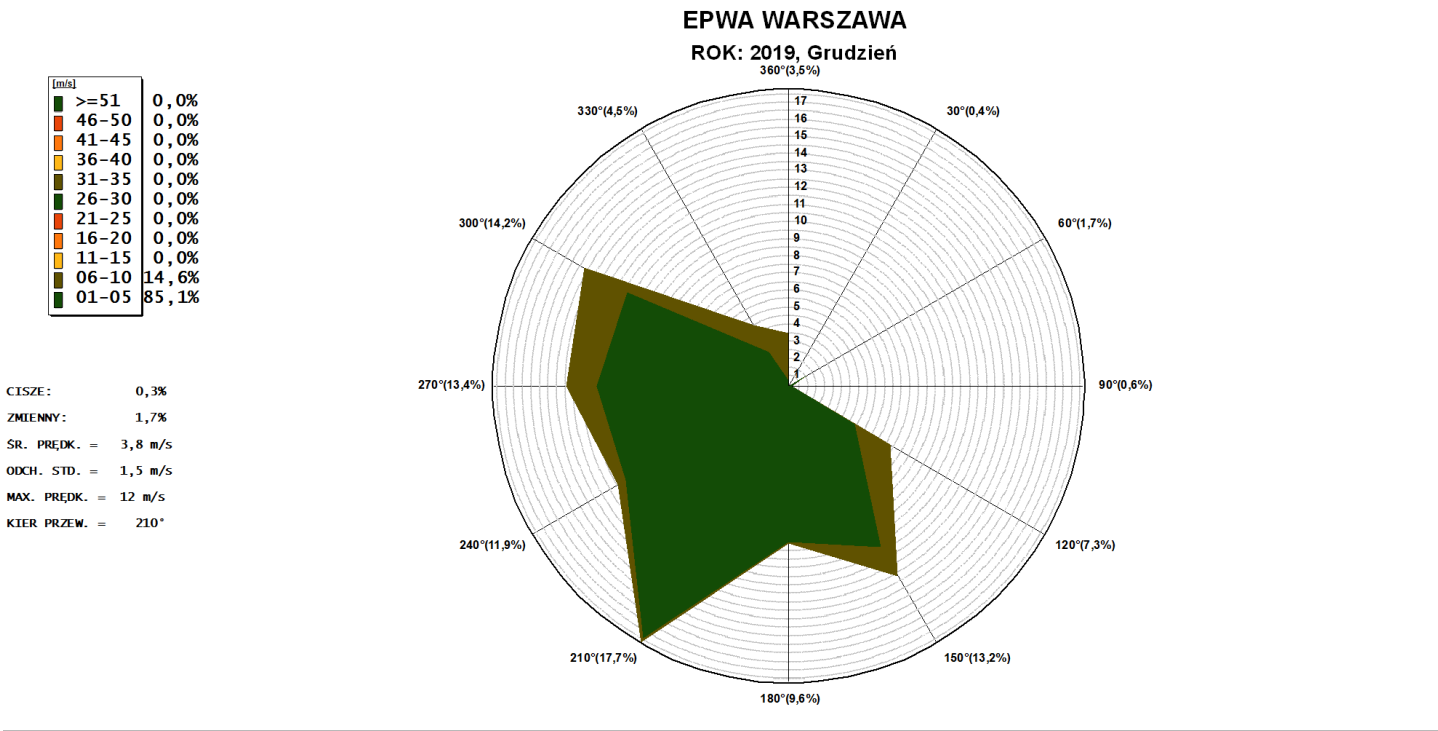
Miesięczna róża wiatrów
