WYNIKI CIĄGŁYCH POMIARÓW HAŁASU W ŚRODOWISKU

DLA LOTNISKA CHOPINA W WARSZAWIE

Nazwa obiektu: Punkt pomiarowy nr 6 „17 Stycznia”

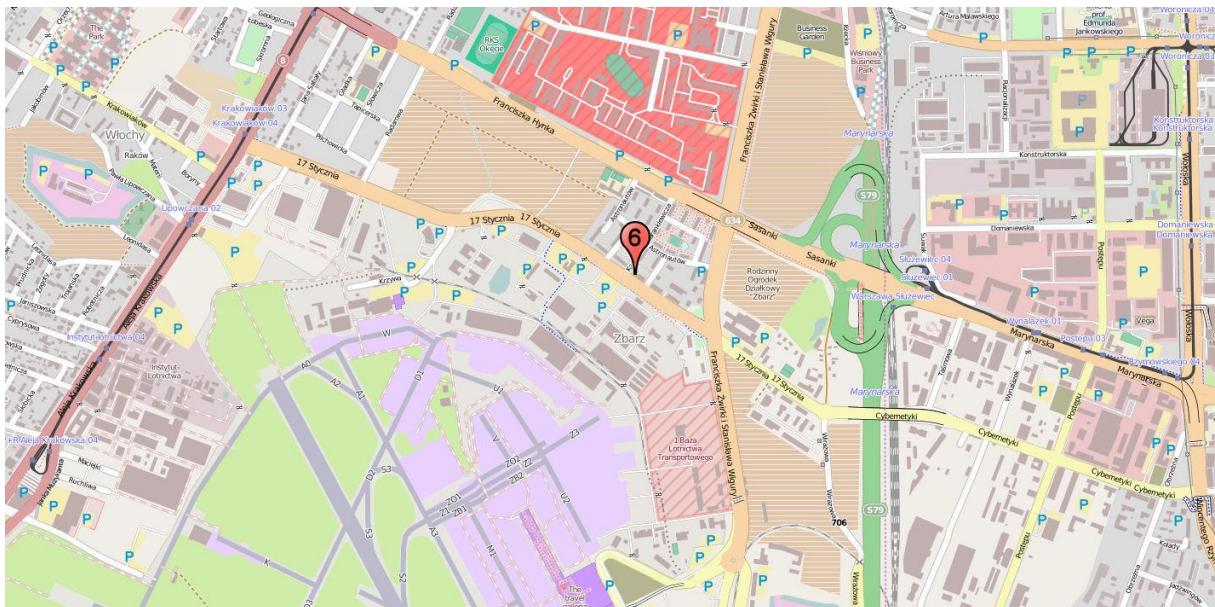
Lokalizacja na planie:

Lokalizacja punktu pomiarowego: Warszawa, ul. 17 Stycznia 40

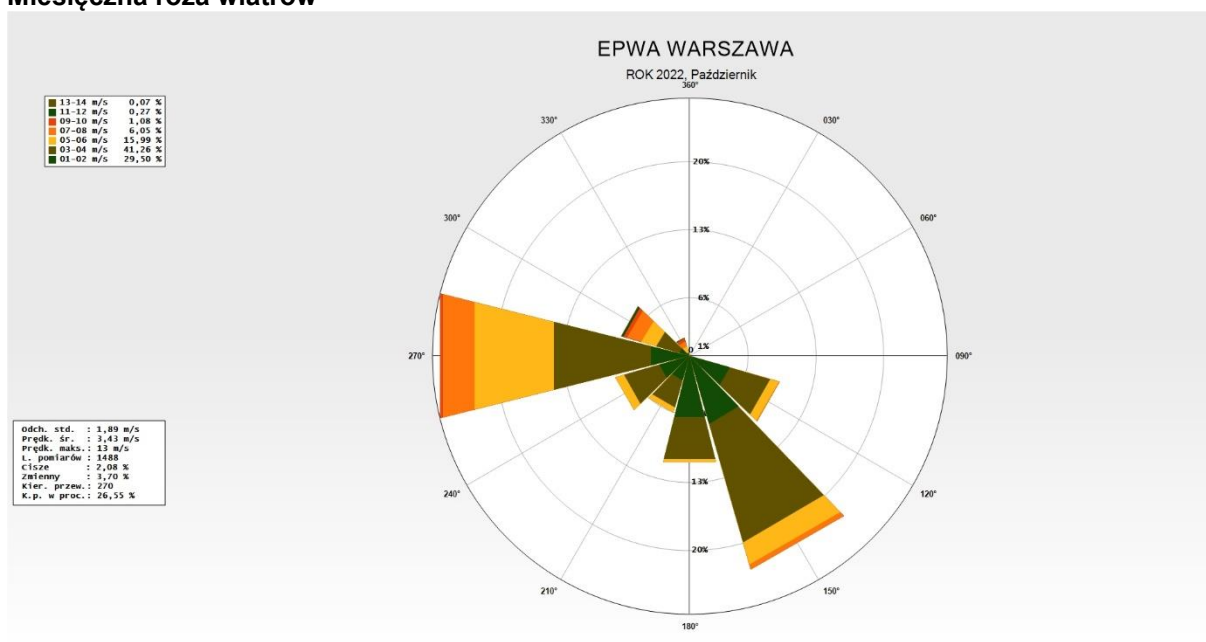
Miesięczna róża wiatrów

WARUNKI METEOROLOGICZNE DLA LOTNISKA:

Ustalane na wysokości: 106,51 m n.p.m
