BONU20251333

2170 ANTWERPEN EUGEN MEEUSSTRAAT

Nummer: BONU20251333-4

Foto's vaststelling

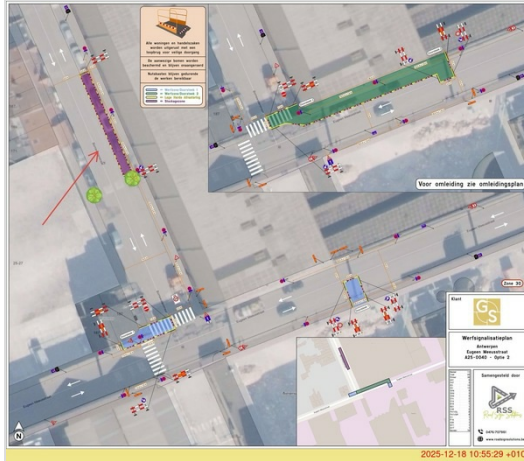
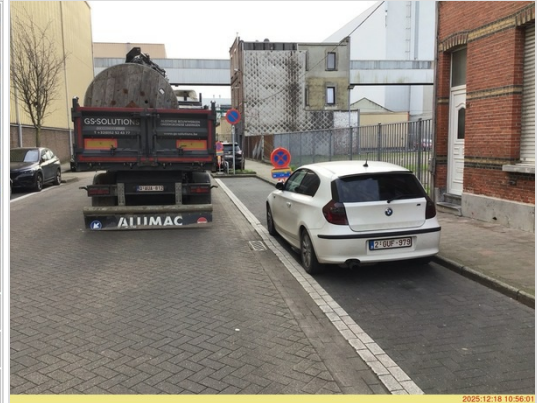
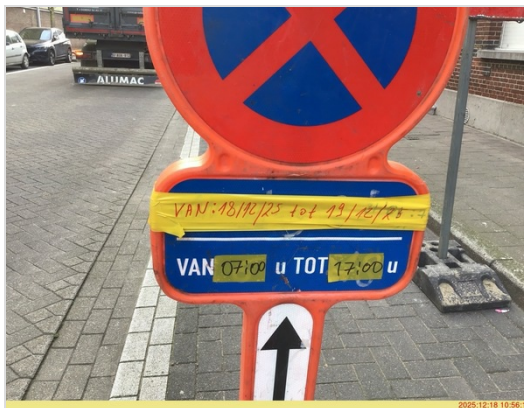
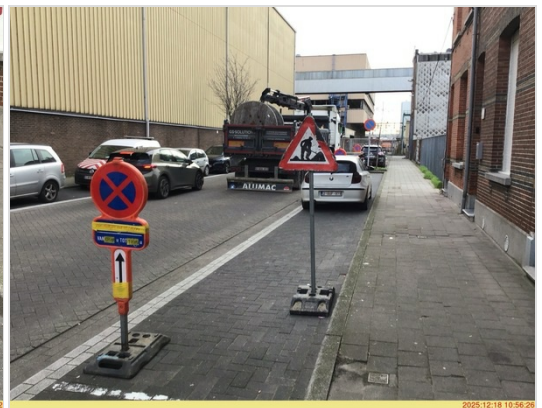
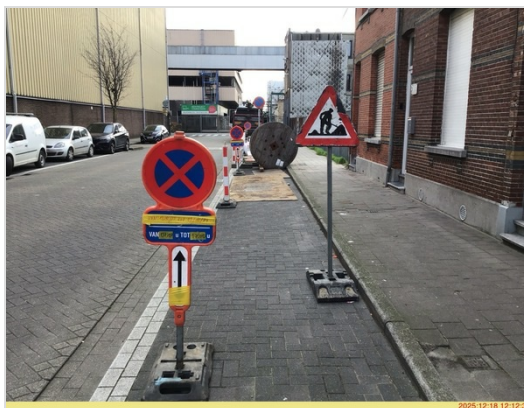
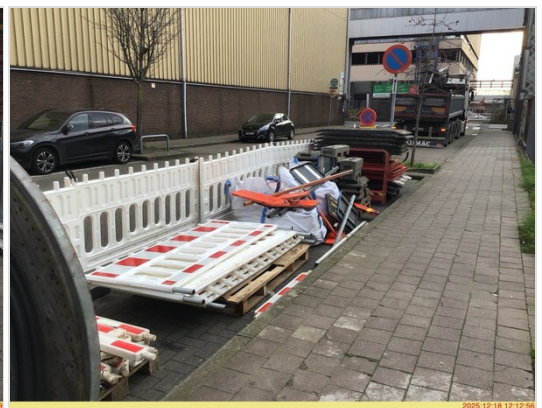
NOT OK 4.5 Locatie check - GIPOD-intekening - Signalisatievergunning

NOK, locatie stockageruimte komt niet overeen met de signalisatievergunning
18 december 2025 10:54

Geen harde afrastering geplaatst.
18 december 2025 10:57

Stockageruimte gemaakt aan de verkeerde zijde van de straat in vergelijking met de vergunde aanvraag.
18 december 2025 11:00

De signalisatie tijdens de werken plaatsen zoals aangevraagd en vergund.

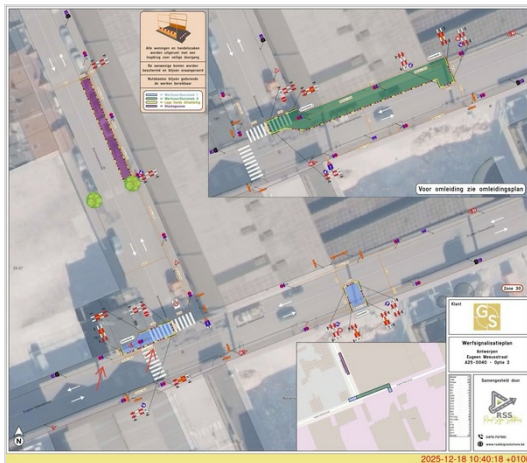
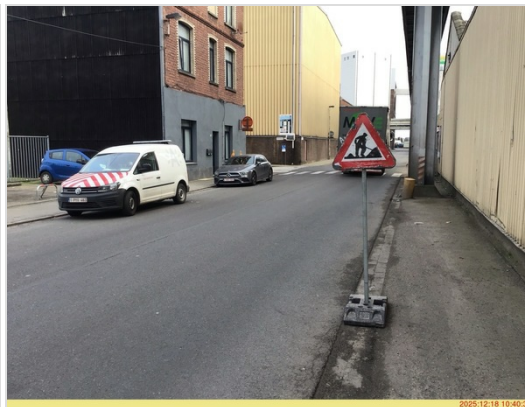
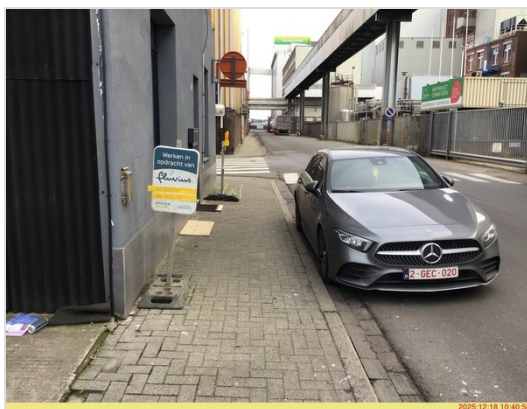
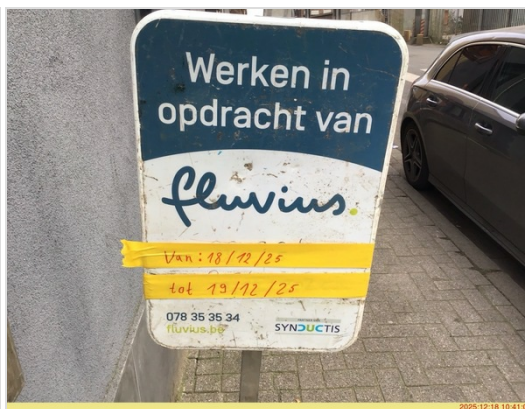
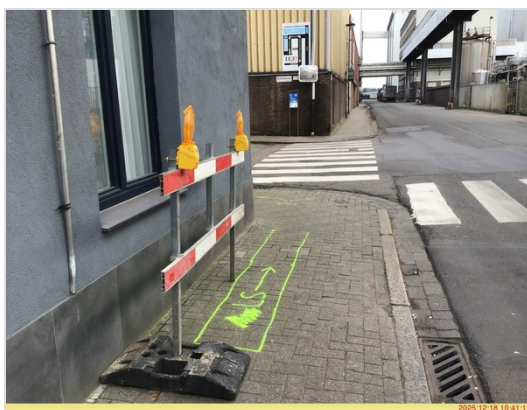
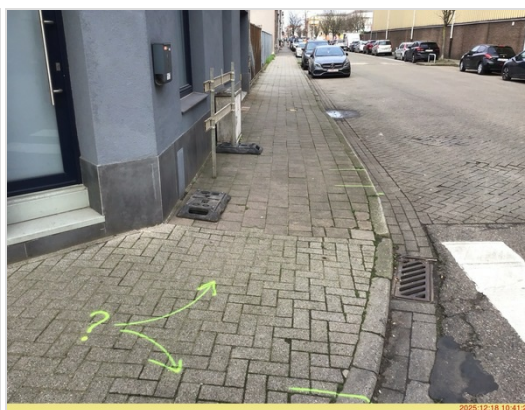
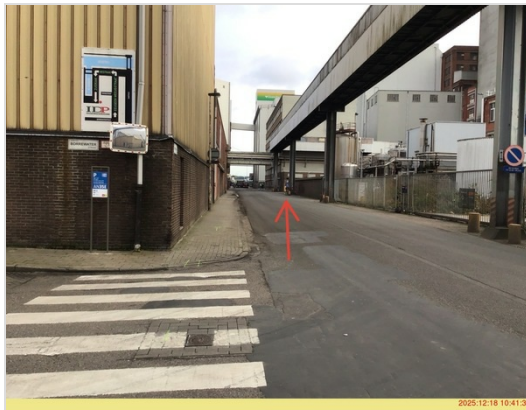
NOT OK 4.1 Infobord opdrachtgever (art 26.2 code), aannemer en signalisatieverantwoordelijke

NOK, geen telefoonnummer van de opdrachtgever

NOK, geen bord aanwezig van de aannemer

NOK, naam signalisatieverantwoordelijke niet vermeld op bord

Deze mail geldt als formele ingebrekestelling zoals bepaald in artikel 20 van de Code Nuts. Tenzij anders aangehaald in bovenstaande opmerkingen moeten alle aangehaalde inbreuken (NOK- items) uiterlijk binnen de 24 uur worden rechtgezet.
