| | <p>Légende</p> <p> MUR SEPARATEUR ET FACADE EXISTANT</p> <p> CLOISONS CREEES BA13 + LAINE DE ROCHE</p> <p> CLOISONS CREEES CARREAUX DE PLATRE OU SIPOREX</p> <p> FAUX PLAFOND BA13 HSP 2.40</p> <p> PLAQUES BA13 SUR OSSATURES</p> <p> ISOLATION POLYSTYRENE EXPANSE + BA13</p> <p> TABLEAU ELECTRIQUE 20X40</p> <p> PORTE COULISSANTE</p> <p> CHUTES</p> | <p>PLAN PROJET</p> <p>DCE 17-06-2022</p> | |
| | | <p>CLOISONS/PLAFONDS</p> <p>ECHELLE 1/50è</p> <p>03 A</p> | |

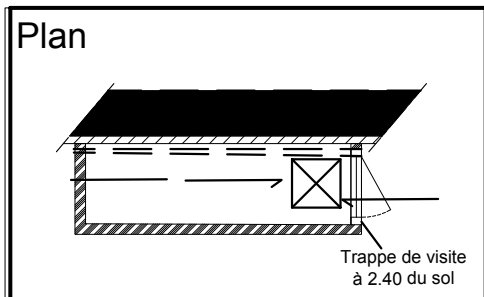
Coupe

Moteur VMC

Coffrage BA13 cloison 7cm + laine de roche

Anti vibration
