INFORME DE ENSAYOS

Cliente/Proyecto:	Ruta 30, Cujó Incoci	Tipo de material:	Basalto
Identificación de la muestra:	4	Cantera:	
Fecha de ingreso:	20/01/2017	Fecha de ensayo:	07/02/2017
Observaciones:			
Muestreo realizado por el cliente

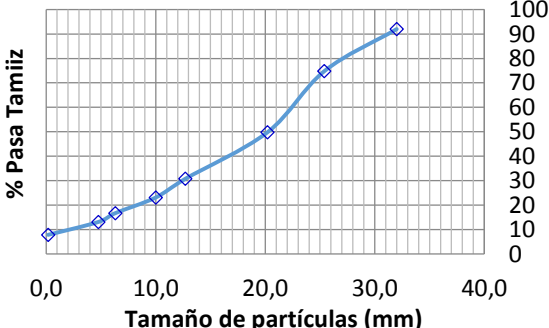
Ensayo de tamizado (UY A 15)

Abertura de tamiz	Abertura de tamiz (mm)	Retenido(g)	% retenido	% pasa	Gráfico
1 1/4"	32,000	259,3	8,0	92,0

1"	25,400	557,4	17,2	74,8	
3/4"	20,200	812,1	25,0	49,8	
1/2"	12,700	617,8	19,0	30,7	
3/8"	10,000	248,2	7,7	23,1	
1/4"	6,300	207,8	6,4	16,7	
4	4,762	116,6	3,6	13,1	
80	0,177	170,5	5,3	7,8	
Pasa		253,8	7,8	0,0	
Total suma		3243,5	100,0
