INFORME DE ENSAYOS

Cliente/Proyecto:	Ruta 39 (Hernandez y Gonzalez)	Tipo de material:	Tosca
Identificación de la muestra:	43	Cantera:	n/a
Fecha de ingreso:	08/03/2017	Emisión del informe:	26/04/2017
Observaciones:			
Muestreo realizado por el cliente

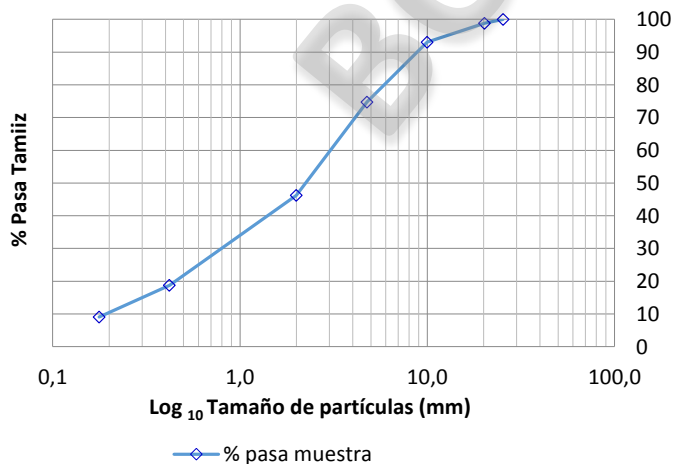
UY A-17-89 - Tamizado por tamiz de 0.075 mm. UY A-15-89 - Tamizado de agregados finos y gruesos.

Fecha ensayo					Especificaciones:		
Abertura de tamiz	Abertura de tamiz (mm)	Retenido (g)	% retenido	% pasa muestra	Abertura de tamiz (mm)	Min	Max
1"	25,40	0,0	0,0	100,0			
3/4"	20,20	17,6	1,2	98,8			
3/8"	10,00	87,2	5,8	93,0			
4	4,76	274,2	18,3	74,7			
10	2,00	428,2	28,5	46,2			
40	0,42	411,6	27,4	18,8			
200	0,18	146,2	9,7	9,0			
Pasa	0,00	135,6	9,0	0,0			
Total suma		1500,6	100,0
