RE: Situacion del Proveedor Quimpe PAD 23

Asunto: Situacion del Proveedor Quimpe PAD 23

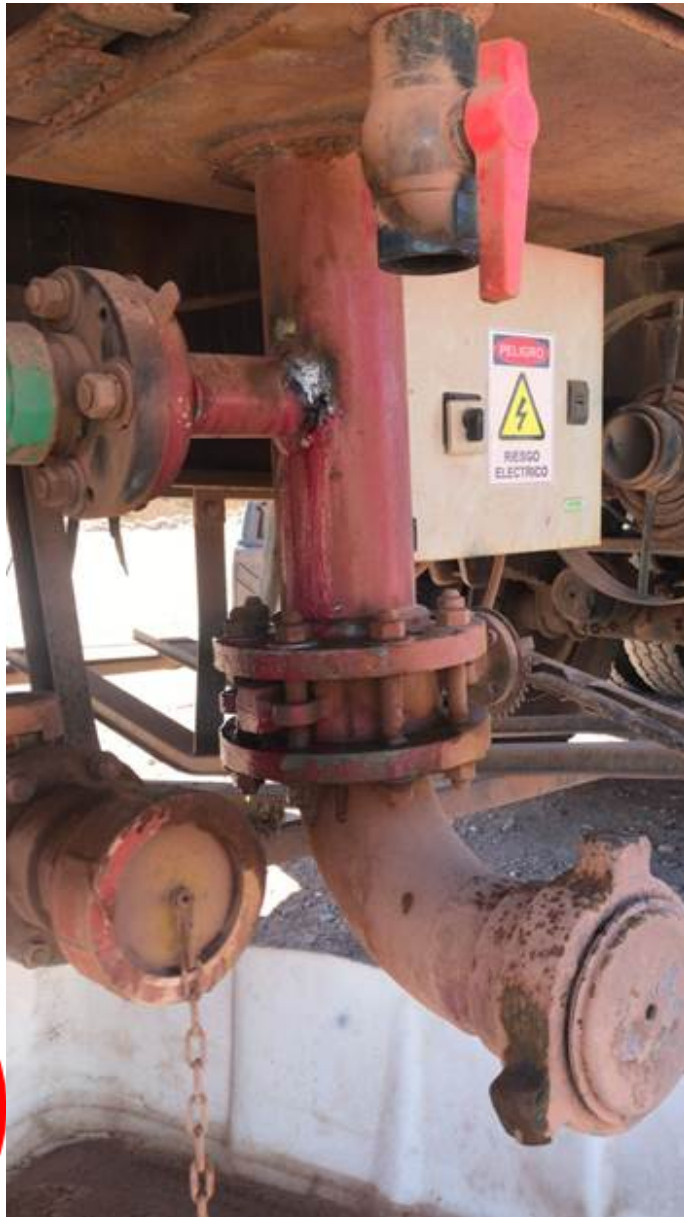
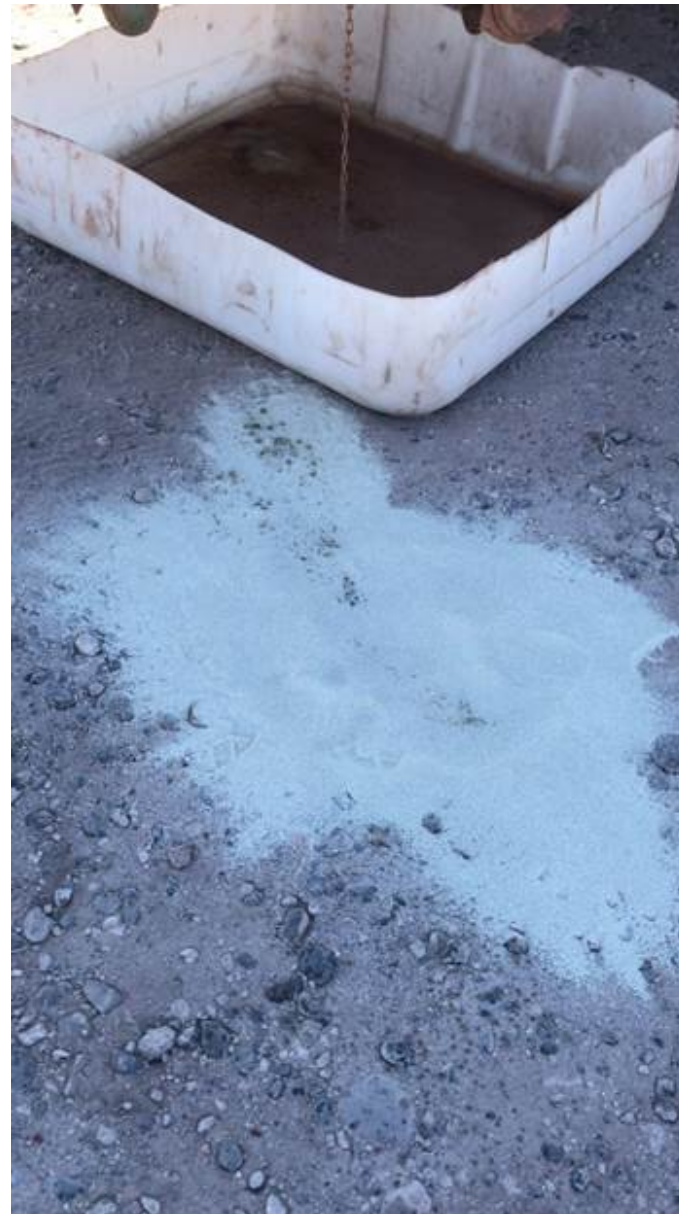
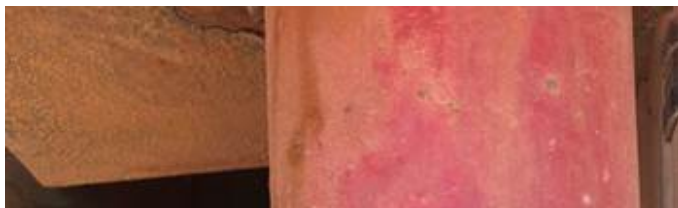
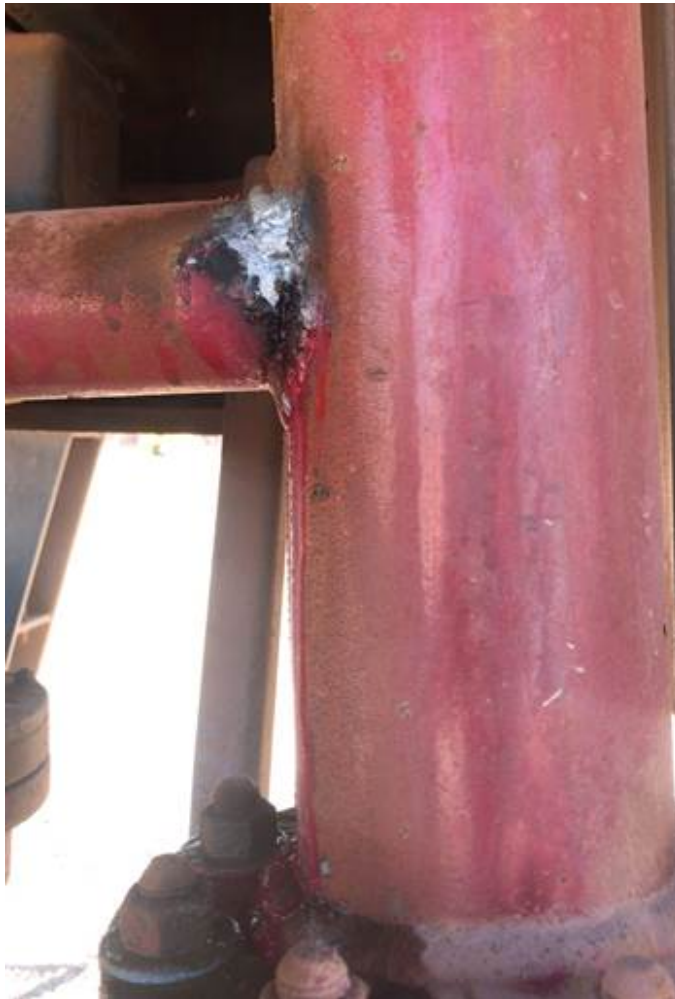
En el día de la fecha, se volvió a chequear en conjunto con el chofer Nicolas Gianini , la ducha de emergencia que viene incorporada al semi dominio IIG 667 y **NO FUNCIONA** .

Hubo un cuasi accidente ambiental, por perdida de Ácido Clorhídrico ya que cuenta con una soldadura precaria en la cañería lo cual tiene perdida.

En el día de mañana llevaremos a cabo la investigación de lo sucedido y en breve estaremos enviando registro con el detalle de la investigación y medidas correctivas / preventivas.

Por favor tener a bien atender estas situaciones para que no se vuelvan a repetir ya que han tenidos eventos con este producto antes mencionado. Darle el tratamiento adecuado como si hubiese sido un evento con una investigación de causa raíz. Desde ya agradezco tu tiempo y atención quedando a la espera de tus comentarios.

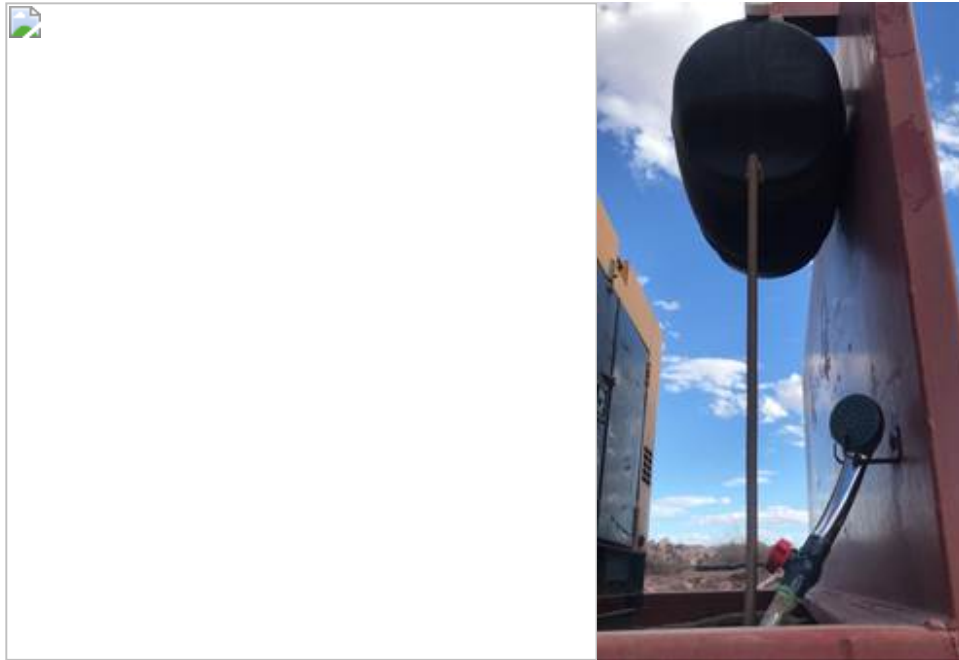
El objeto de este correo, como te adelanto por whatsapp es formalizar el pedido por la situación del día de la fecha, cuando el transportista de QUIMPE realizaba la descarga del producto **EC9541A SURFACTANT** en el PAD 23 TOTAL donde se encuentran las operaciones de Fractura. **Se detecta que la ducha lavaojos no funciona, se recomienda que se verifique antes de iniciar la salida desde la base documentándolo en el check list , que nos hiciste llegar como medida correctiva del evento derrame de Ácido Clorhídrico en el PAD 1295 en TECPETROL el día 31/03/2021 lo cual se adjunta.**

Se habló con la persona que se encontraba realizando la actividad de la descarga mencionada anteriormente, para que se mejore esta situación para la próxima vez que venga a locación a prestar servicio y reforzando el uso obligatorio de EPP básico para la tarea , al igual que es uso obligatorio del barbijo N95 en la operaciones de TOTAL como medida por el COVID 19 según resolución 05/20.
