## Heyturn á hverfanda hveli

- tilraun með nýmóðins heygeymslu á Hvanneyri sumarið 1964

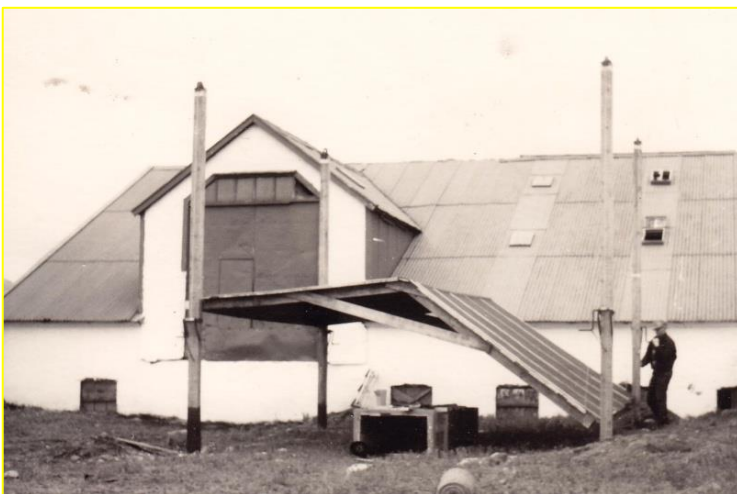
1. mynd: Heyturninn í smíðum austan við Tilraunahlöðurnar og „Bygginguna“ á Hvanneyri, sem svo var jafnan kölluð. Búið að koma súlum fyrir og smíða þakið, því hefur verið lyft vinstra megin. Leiðistokkurinn fyrir súgþurrkunarloftið inn að miðju turnsins er kominn á sinn stað.

Steyptar voru niður fjórar trésúlur er mynduðu ferhyrndan grunnflöt turnsins. Trissur voru settar á topp turnanna er um lék vír. Vírinn var festur við handspil í svo sem 1,8 m hæð á hverri súlu. Yfir ferhyrndan grunnflötinn var smíðað laust og sjálfberandi þak. Á teikningunni var gert ráð fyrir valmáþaki, en við Oke létum einfalt pappaklætt þak með lágum mæni duga, eins og ljósmyndirnar sýna. Vírarnir voru festir í hvert horn þaksins. Með handspilunum mátti því lyfta þakinu. Sett var eins konar kögur úr hænsnaneti neðan í þakskeggið hringinn í kring. Sídd þess gæti hafa verið hartnær 2 m. Nú, nú. Næst var smíðaður loftstokkur er náði inn að miðju grunnflatar turnsins. Ofan á enda hans var settur lokaður strompur, er hengdur var neðan í þak turnsins. Var nú ekkert að vanbúnaði að hefja hirðingu í turninn:

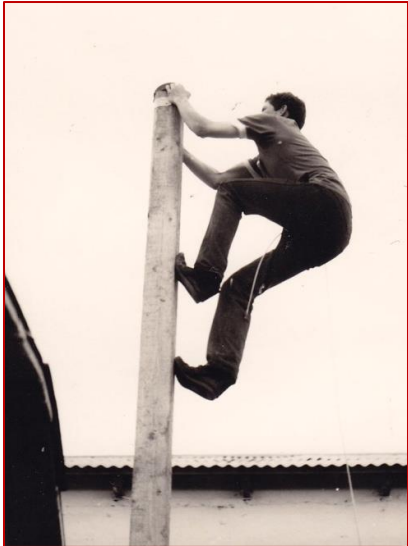
2. mynd: Sverrir Guðmundsson úr Reykjavík, þá starfsmaður Verkferanefndar ríkisins (kúskur), klífur eina súluna með lyftivírin er leika skyldi um trissuna á toppi súlunnar. Sverrir hafði sýnilega erfitt og þjálfað þá hæfileika er frændur okkar í skógum hitabeltislanda höfðu snemma ræktað með sér.

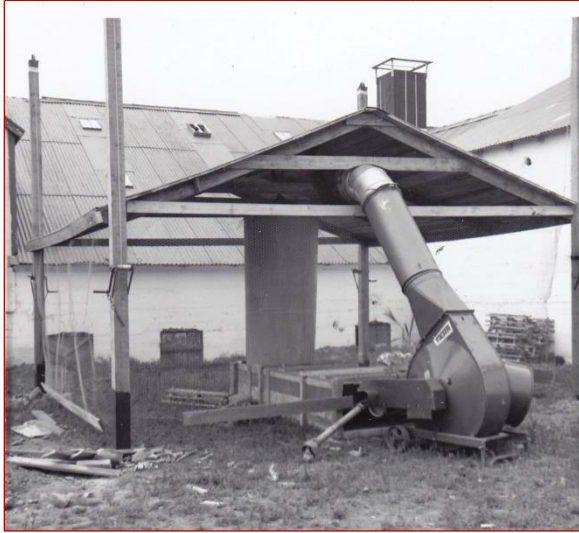
5. mynd: Komið að hirðingu, netkögrið komið neðan í þakið sem og stompurinn lokaði sem móta skyldi loftrás upp í stæðuna. Heyflutningsblásaranum hefur verið komið fyrir en hann var síðar notaður til þess að blása lofti um heystæðuna um lárétta stokkinn. Á honum voru göt niður við gólf og síðan leiðistokkar fyrir loft frá þeim út í fjærsta hluta stæðunnar.

Var þá komið að þriðja þætti verksins og ekki þeim ómerkasta: Að hefja súgþurrkun heysins. Við Oke kaupamaður komum fyrir traktorknúnum heyblásara við loftstokkinn áðurnefnda og tilkynntum síðan Ólafi Guðmundssyni framkvæmdastjóra að allt væri nú til reiðu. Ólafur kom með mælitæki sín. Blásarinn var ræstur og blástursloftið tók að streyma um stæðuna og heyið að þorna. Vitanlega gat heila móverkið ekki annað en fúnkerað, svo samviskusamlega hafði Oke kaupamaður frá Husum stýrt smíði tilraunaturnsins og fyrstu hirðingu í hann eftir hinum hollensku leiðbeiningum. Ólafur kom mér af stað við mælingarnar; sýndi mér hvernig mæla skyldi og skrá þrýsting lofts í blásturstokki og lofthraða út úr stæðunni á ýmsum stöðum. Heysýni tókum við líka, að mig minnir, til þess að fylgjast með þurrkun heysins.

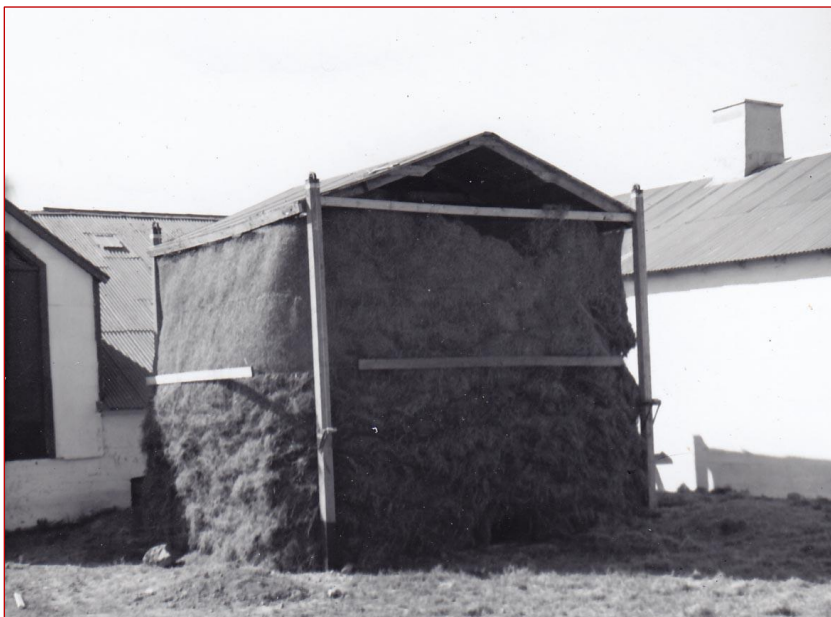
7. mynd (neðar): Heystæðan í turninum fullhlaðin. Vel sést hænsnanetið sem mótaði kögrið um stæðuna, sem og op loftstokksins sem heyflutningsblásarinn var tengdur við þegar þúa þurfti í heyið.
