Hidrosiembra directa y con biomanta

El proyecto “El Galeno” está ubicado en el departamento de Cajamarca, a orillas de la laguna Milpo a una altitud de 3,800 m.s.n.m; llegando hasta 4,200 msnm en sus puntos más elevados.

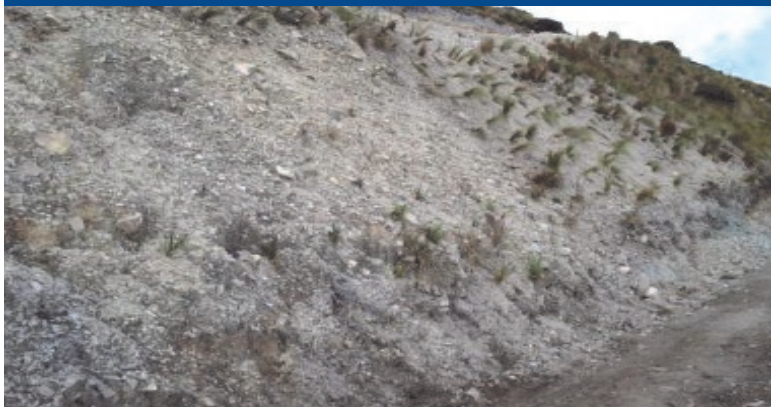
Zona degradada, antes de aplicación

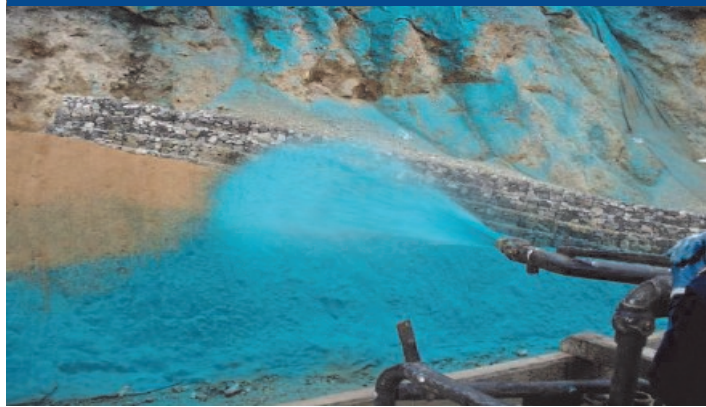
Aplicación de Hidrosiembra con cañón

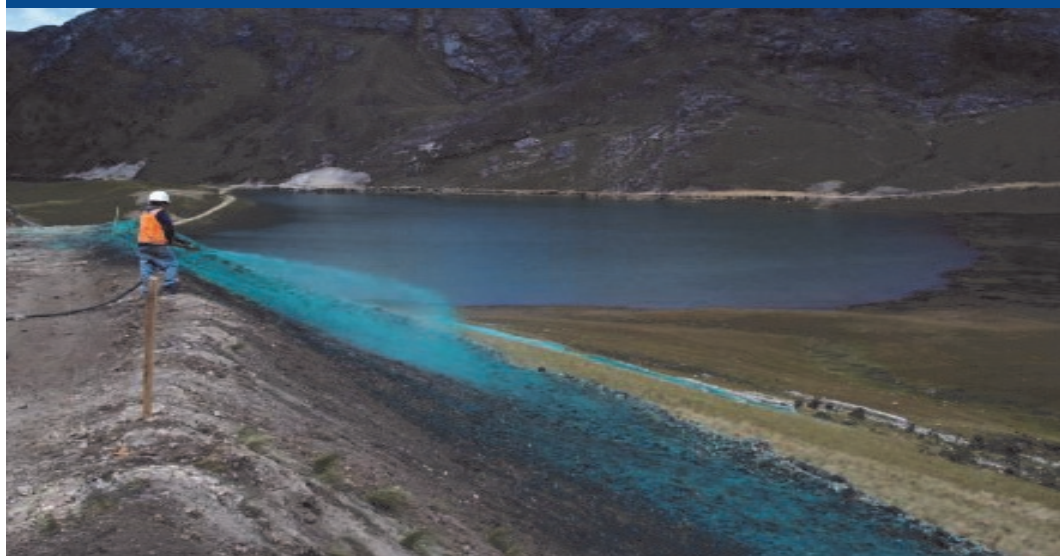
Aplicación de Hidrosiembra con manguera

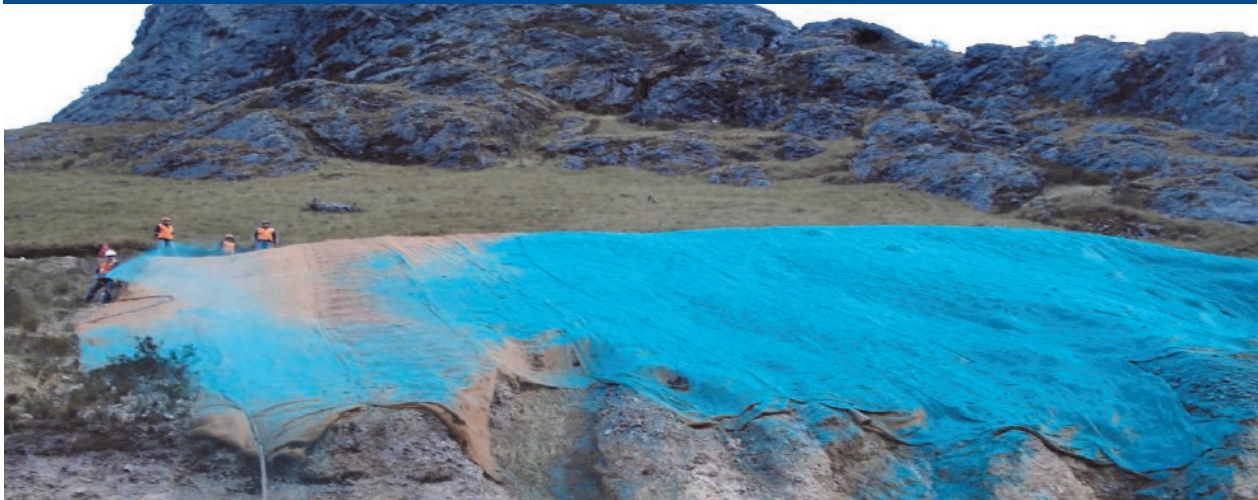
Aplicación de Hidrosiembra con biomanta– Recuperación de zona degradada

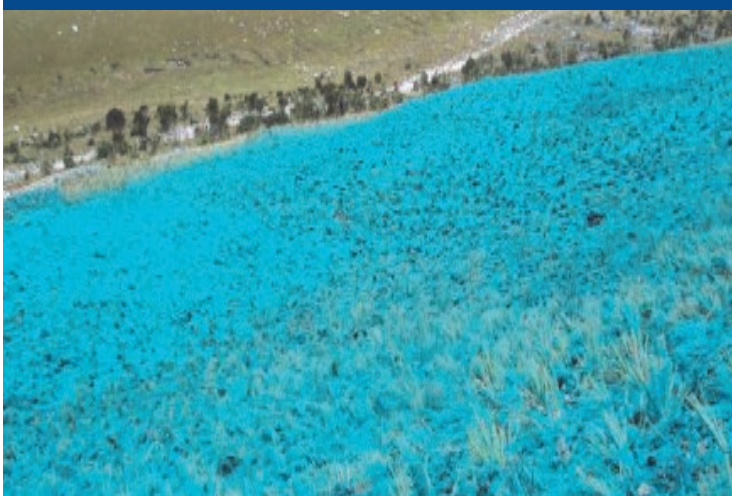
Aplicación de Hidrosiembra sin biomanta

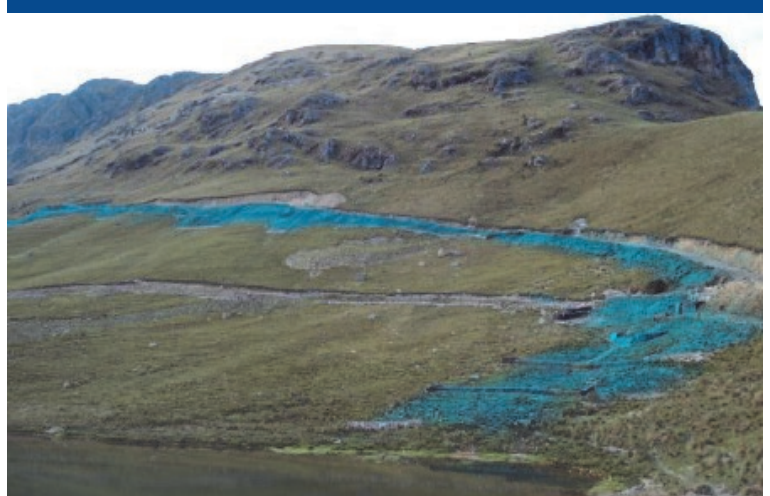
Aplicación de Hidrosiembra sin biomanta
