# Experiencia:

## Aplicación de Hidrosiembra

El Multifamiliar Villa Riviera tenía un talud confinado, el cual, generaba polvo de manera constante. Adicional a ello, las condiciones climáticas del área daban lugar a la erosión.

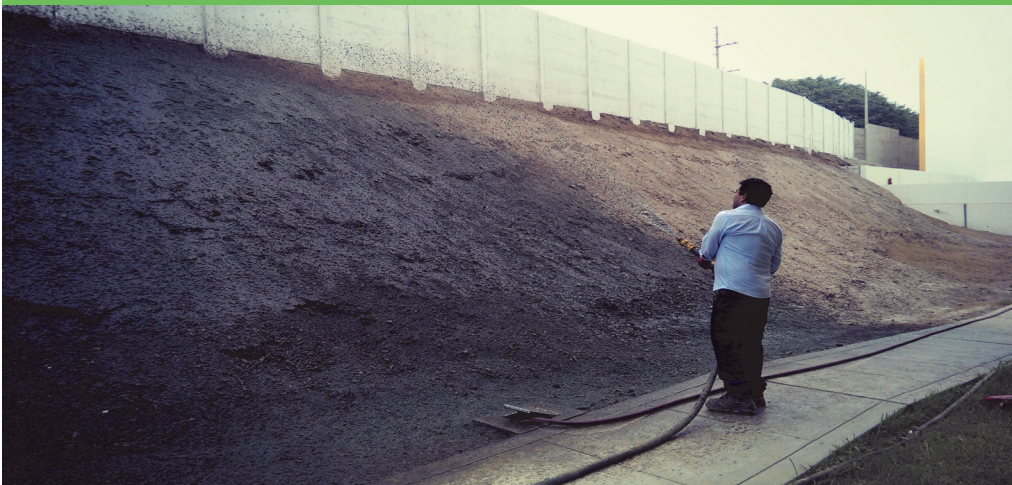
Aplicación de Hidrosiembra en talud

Aplicación **HIDROSIEMBRA** en el talud. Por medio de esta técnica se logra el control de la erosión, las semillas germinan de manera muy rápida, es de fácil aplicación y requiere de solo un operario.

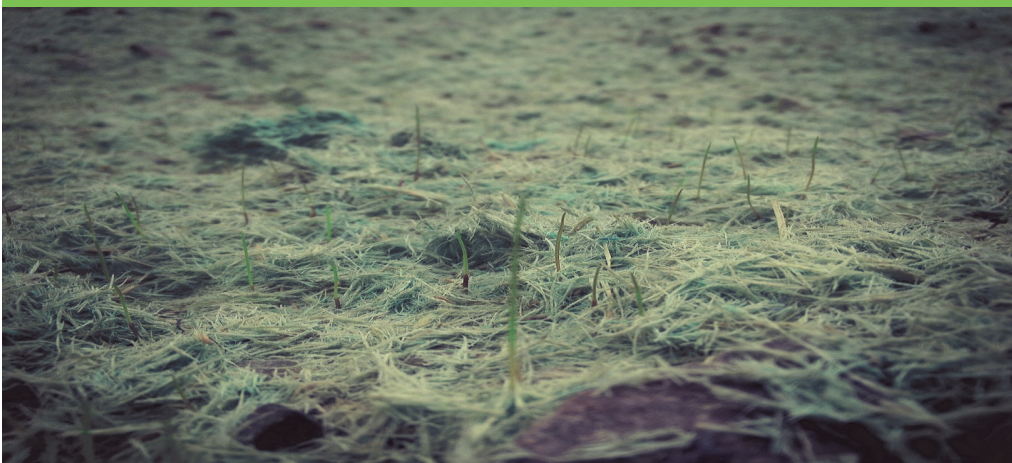
Germinación: Después de 5 días de aplicación de Hidrosiembra

Para mejores resultados es necesario emplear productos de alta calidad, cuidar el riego y realizar el mantenimiento adecuado. En el Multifamiliar Villa Riviera, las semillas germinaron en solo **5 DÍAS CALENDARIO**.

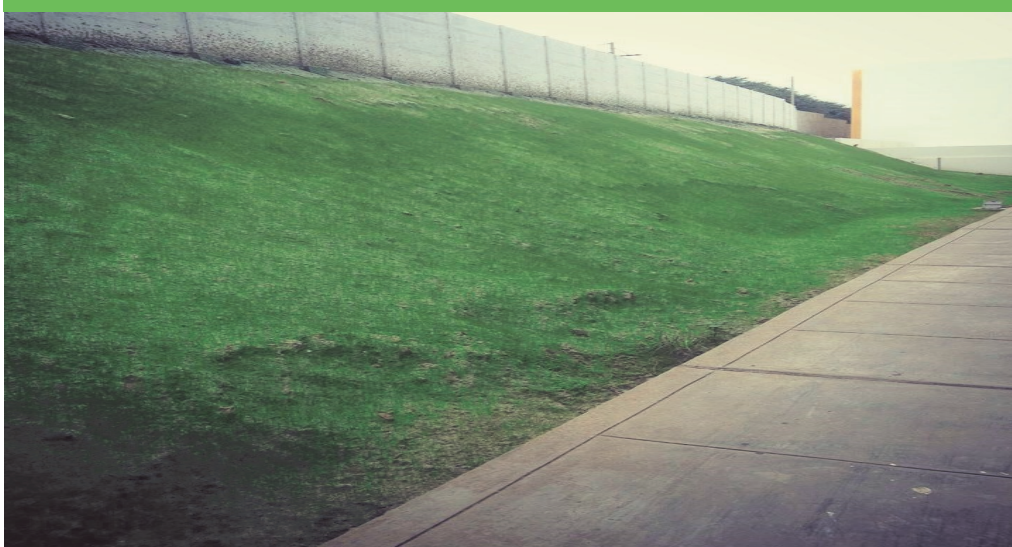
Crecimiento de semillas: 12 días calendarios después de aplicación de Hidrosiembra

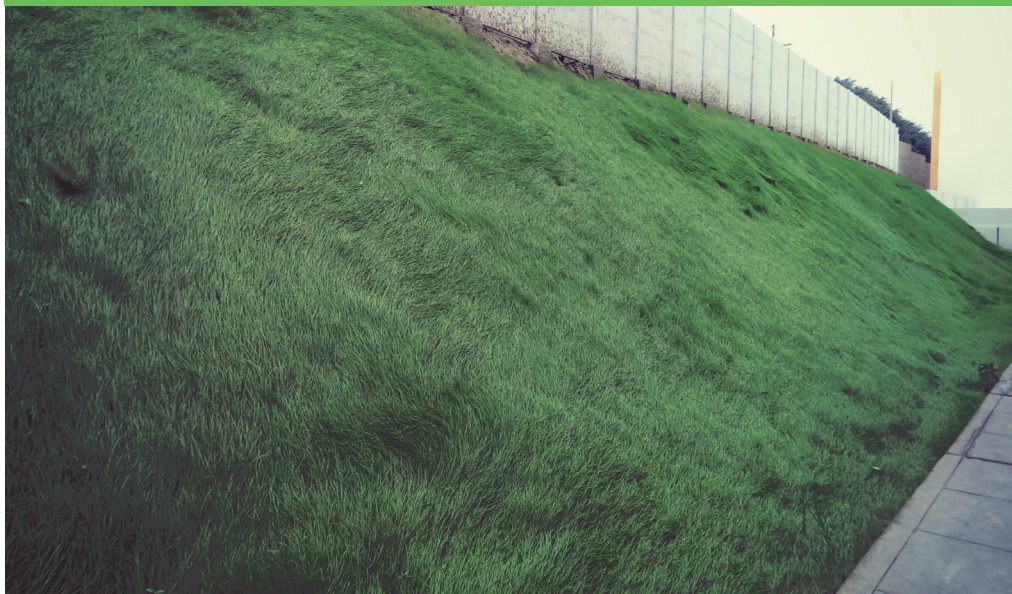
Crecimiento de semillas: 25 días calendarios después de aplicación de Hidrosiembra
