Experiencia: Hidrosiembra en zona urbana

Multifamiliar
Villa Riviera
Pachacamac

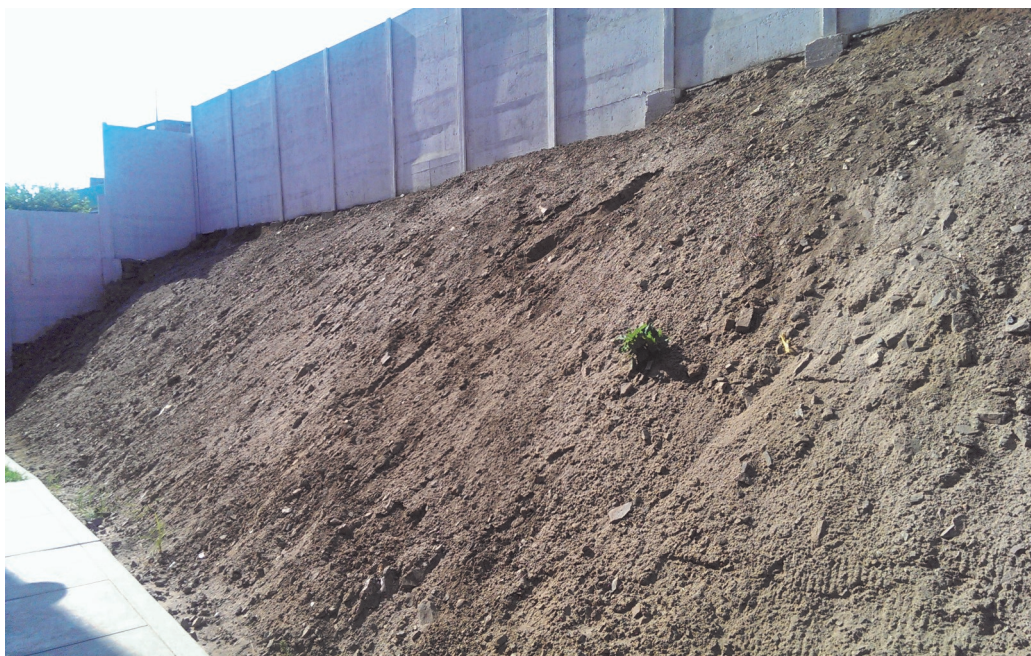
Fotografía 1: Talud desnudo (Antes de la aplicación de Hidrosiembra).

La Hidrosiembra es una técnica que permite un eficaz **control de la erosión** y una rápida germinación de las semillas. Es muy fácil y segura de aplicar, requiere solo de un operario y reduce costos.

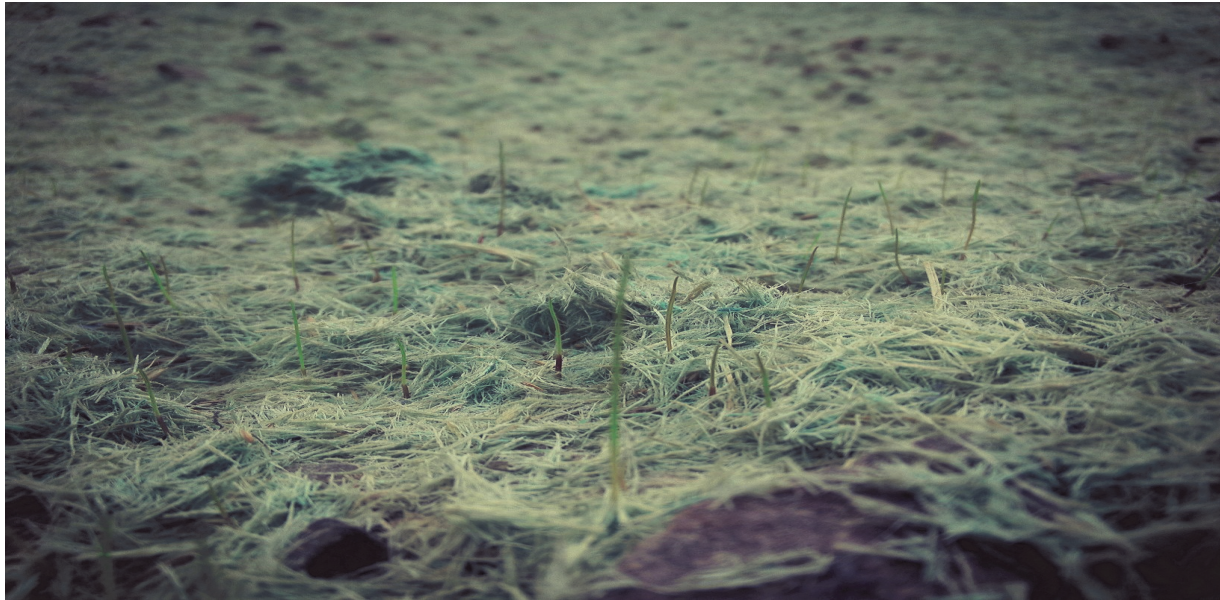
Fotografía 2: Germinación de las semillas, luego de 05 días de aplicación de Hidrosiembra.

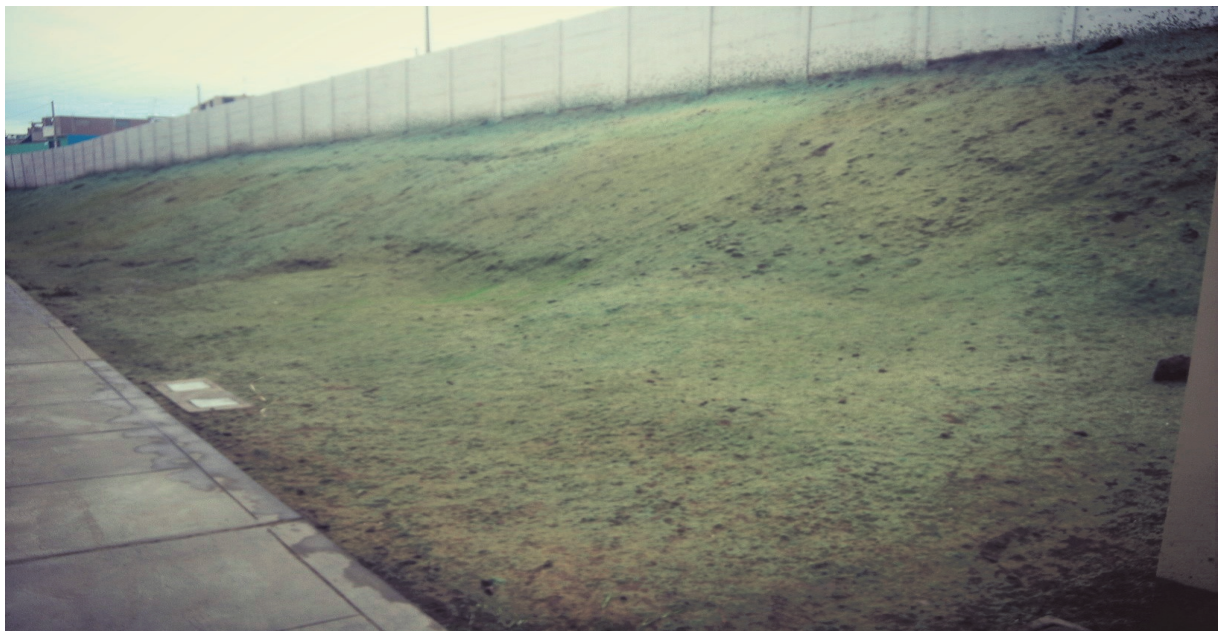
Fotografía 3: Talud confinado. Luego de 05 días de aplicación de Hidrosiembra.
