Experiencia: Control de erosión

El área se encuentra ubicada al Noreste de Lima a 4,100 m.s.n.m. Dicha zona se caracteriza por ser poca propicia para la vegetación por sus bajas temperaturas. El área cuenta con pendientes mayores a 60 grados, motivo por el cual, la solución más efectiva para el control de erosión y revegetación es la **Hidrosiembra**.

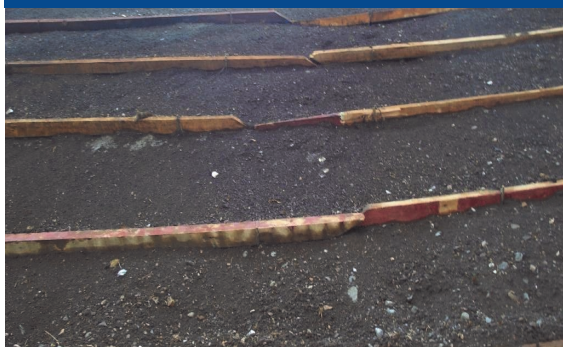
Vista del área seleccionada

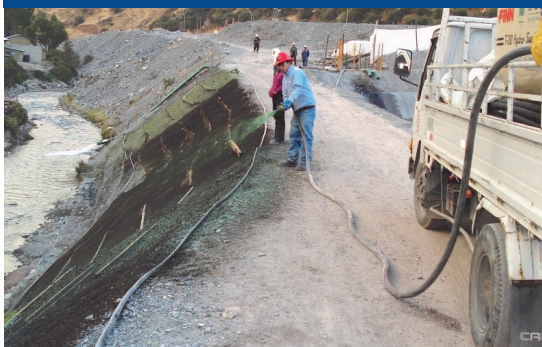
Durante la aplicación de Hidrosiembra

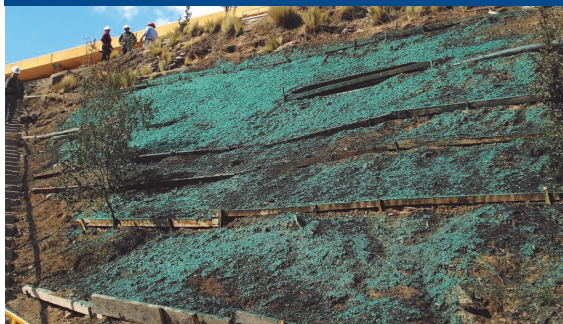
Luego de la aplicación de Hidrosiembra

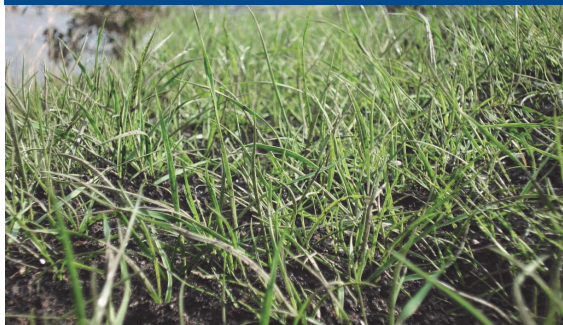
Germinación de vegetación

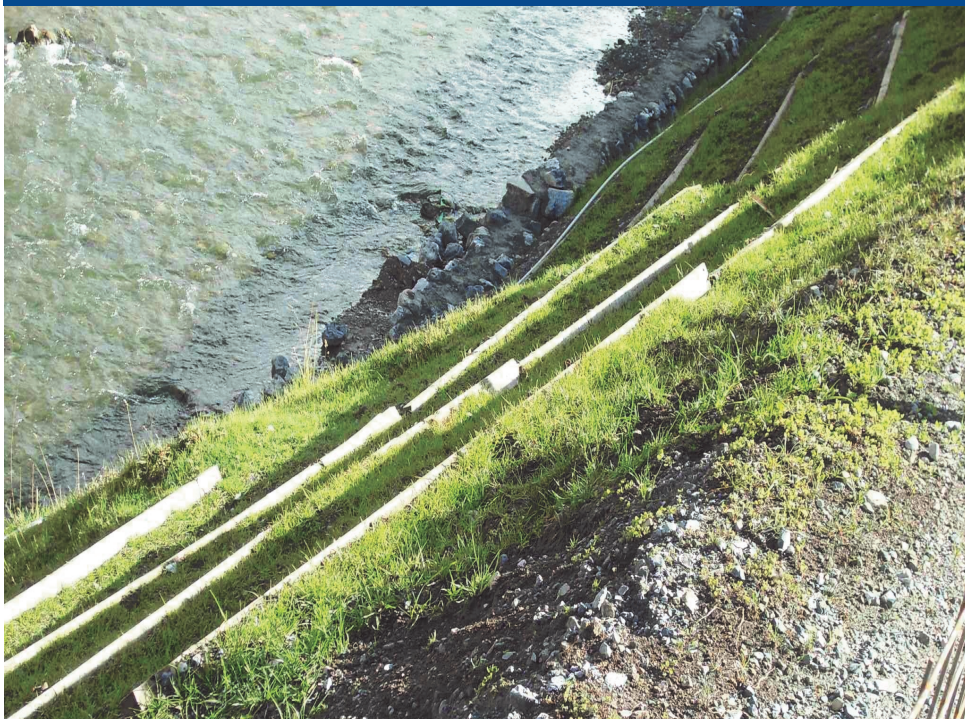
Resultado: Luego de un mes de la aplicación de Hidrosiembra en el área
