TV 301

Villa Coletti, Mattiuzzi

Comune: Mogliano Veneto

Irrv 00000706 Ctr 127 NE

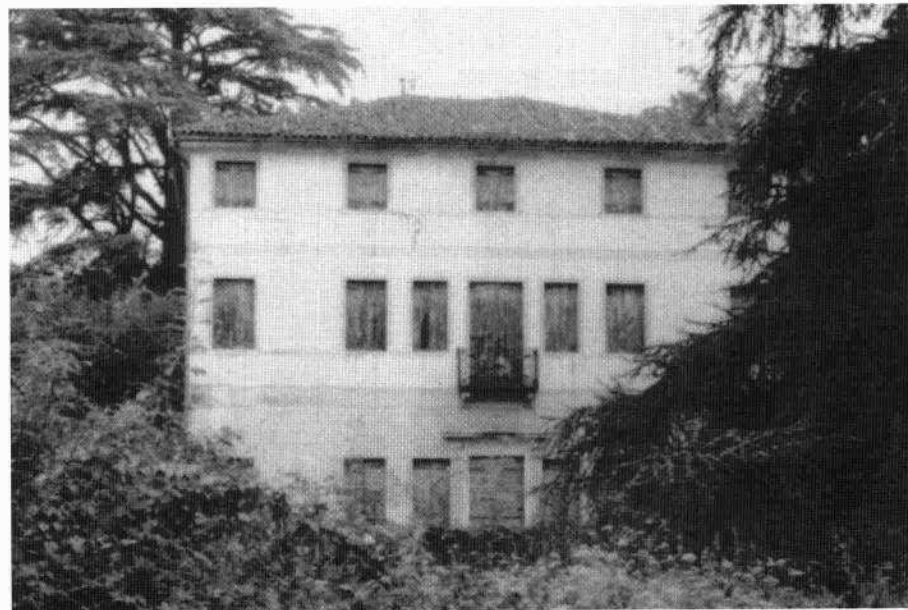
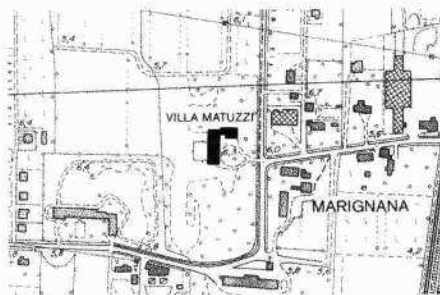
L'insieme, posto all'interno di un ampio parco, è costituito da tre edifici disposti a "L", in cui il braccio maggiore è occupato dalla barchessa ad arcate, mentre quello più corto è costituito da un breve corpo di collegamento e dalla villa vera e propria.

Quest'ultima, distribuita su tre piani, presenta linee stilistiche molto sobrie, quasi del tutto prive di elementi architettonici di rilievo. Al centro del piano nobile si scorge una terrazza con ringhiera in ferro lavorato sostenuta da mensole lisce, mentre sopra la porta d'ingresso spicca una cornice aggettante in pietra anch'essa poggiata su mensole. I restanti particolari decorativi, quali il bugnato del piano terra e le fasce marcapiano, sono interamente dipinti su intonaco e oggi scarsamente riconoscibili.

Il prospetto è caratterizzato da una chiara simmetria e dalla consueta distribuzione irregolare delle aperture, secondo lo schema A-B-A, che mette in evidenza il settore centrale della facciata. Tuttavia questa tripartizione, rilevabile al piano terra e al livello superiore, appare poi smentita al piano attico, dove le semplici finestre quadrate si succedono ad intervalli costanti.

L'attuale complesso, già in evidente stato di abbandono, è da poco oggetto di un intervento edilizio, non di semplice restauro, ma finalizzato alla trasformazione con frazionamento in più unità immobiliari.
