Compte rendu séance #7

Projet RACAI Z-34

Tâches accomplies :

- Assemblage des nappes de câbles
- Ouverture des servomoteurs HS805BB+

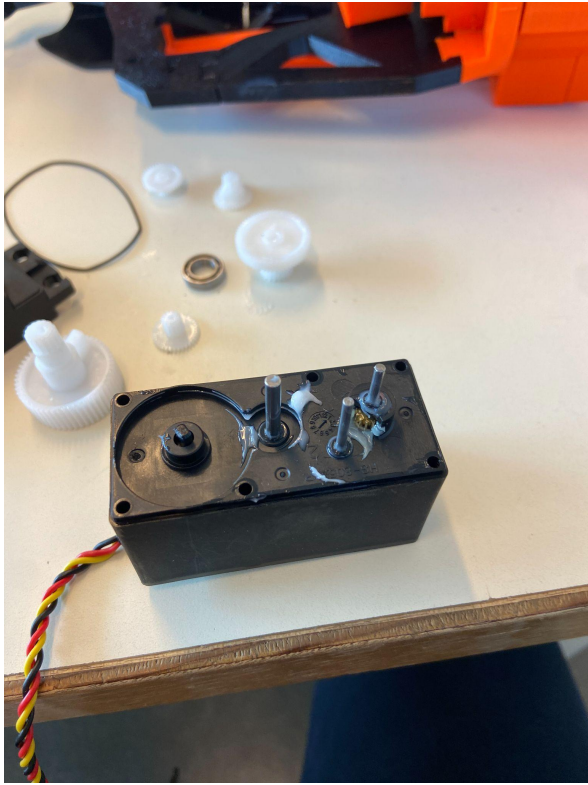
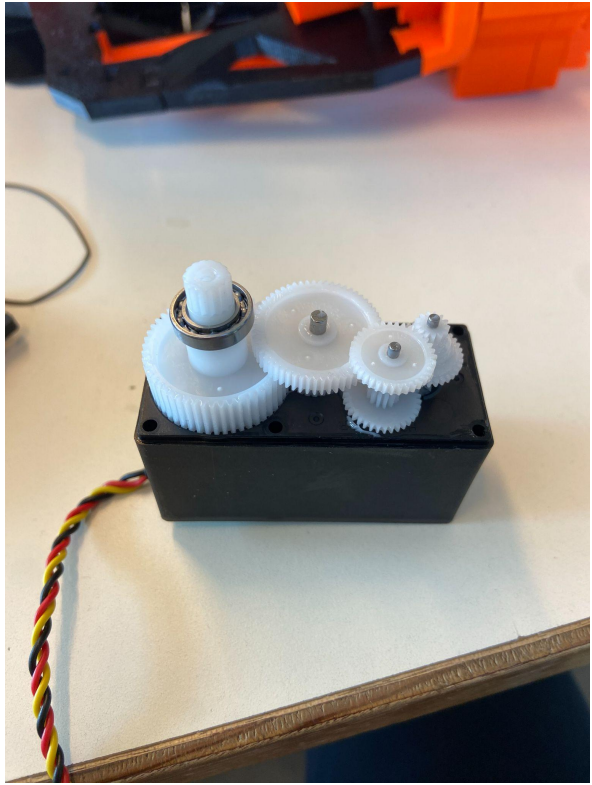
Après m'être entraîné sur un ancien moteur de la même gamme, j'ai commencé, avec l'aide de mon binôme, à démonter le servomoteur. Nous commençons par dévisser le cache arrière et nous retirons tous les engrenages. Pour accéder au potentiomètre, il nous a fallu ressouder le moteur de la carte, on accède ensuite au potentiomètre que l'on dévisse puis que l'on déssoude pour enfin y souder des fils plus longs et le déporter.

PRCS2 : Nous n'avons pas réalisé tout de suite, mais en omettant de retirer la butée d'un des engrenages dans les servomoteurs empêchait également la rotation libre de ces derniers. Nous allons donc devoir ouvrir une nouvelle fois les HS805BB+ pour retirer cette butée.
