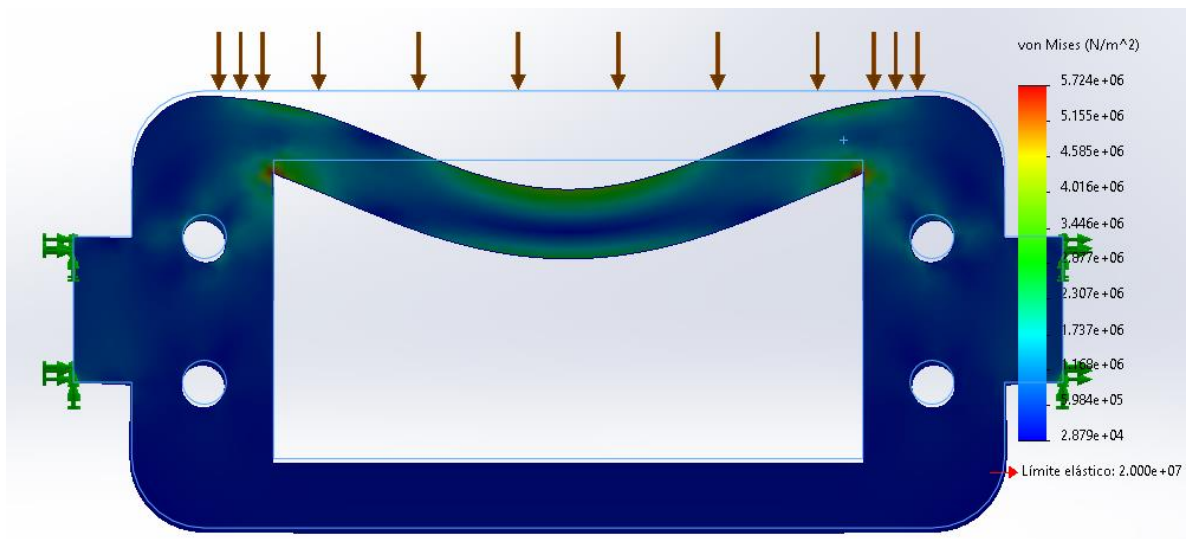
En el 4 eslabon con solo 20N se nota una deformidad máxima

Los cual nos lleva a que este eslabón es uno de los mas frágiles del robot
