Ružínska priehrada volá o pomoc

STREDOŠKOLSKÁ ODBORNÁ ČINNOSŤ

číslo odboru: 05 – Životné prostredie, geografia, geológia

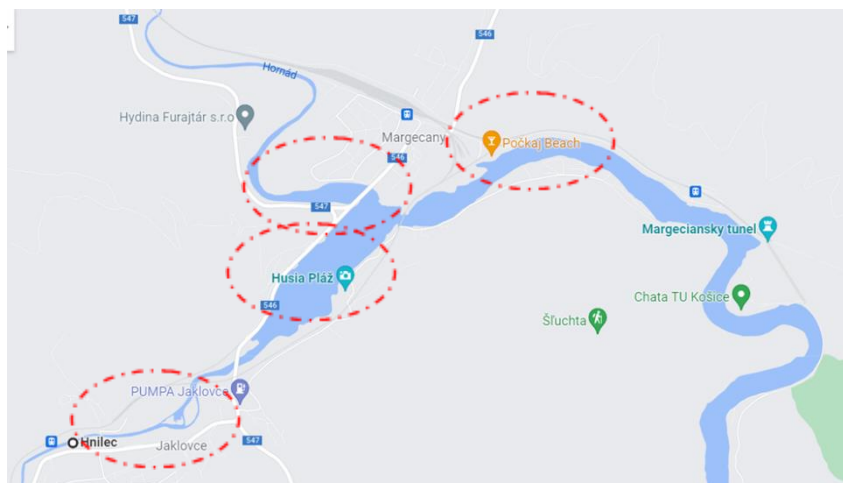
Obr. 1 Mapa so zvýraznenými miestami odberu vzoriek vody (okrem potoka Opátka)

Pri vypracovaní predloženej práce sme spolupracovali s odborníkmi a s predsedom OZ Čistejší Ružín Ing. Jozefom Koječným. Pre posúdenie environmentálneho stavu sme odobrali a analyzovali päť vzoriek vody a tiež dnového sedimentu z vodnej nádrže Ružín (Obr. 1, 7 a 13).

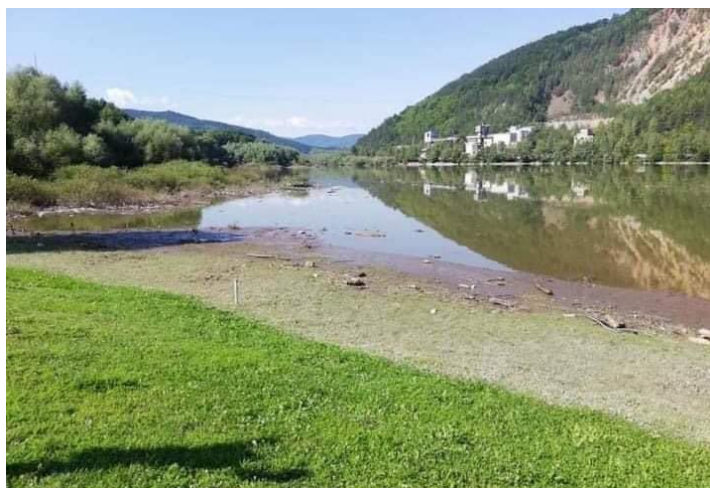
Obr. 7 Odobraté vzorky povrchovej vody z rôznych miest nádrže Ružín a jej okolia
(Foto: Jančíková, R., 2021)

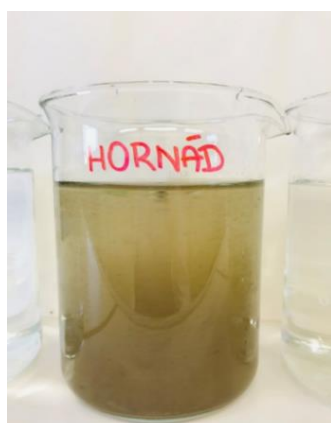
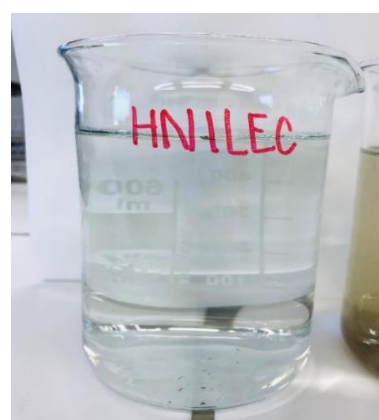
Obr. 8 a 9 Vzorka vody odobratá z rieky Hnilec (vpravo) a z rieky Hornád (vľavo) (Foto: Jančíková, R., 2021)

Prvá vzorka bola odobraná z rieky Hnilec, ktorá je najväčším pravostranným prítokom Hornádu (Obr. 8). Druhá vzorka vody bola odobratá z 5. najdlhšej slovenskej rieky Hornád, na ktorej leží samotná nádrž Ružín. Rieka Hornád je v súčasnosti považovaná za najväčší zdroj znečistenia tejto nádrže, čo potvrdzuje aj Obr. 9. Tretia vzorka vody bola odobraná z brehu vodnej nádrže Ružín nachádzajúceho sa v blízkosti pieskovej pláže Počkaj Beach. Na Obr. 10 môžeme vidieť odobratú vzorku, ktorá vykazuje len minimálne znečistenie v tejto oblasti. Štvrtou analyzovanou vzorkou bola voda odobraná z brehu v blízkosti rekreačného strediska Husia pláž pri obci Jaklovce. V tejto vzorke bolo prítomné znečistenie, ktoré je možné vidieť aj na dne kadičky zobrazenej na Obr. 11. Posledná analyzovaná vzorka vody bola odobraná z časti Opátka (Obr. 12), lokalizovanej severozápadne od obce Košická Belá. V celom objeme tejto vzorky boli rozptýlené zelené čiastočky, ktoré predstavovali premnožené zelené riasy a toxické sinice.

tejto rieky je zjavné už senzoricky, pohľadom, čo je možné vidieť aj na Obr. 8 v Prílohe A tejto práce.

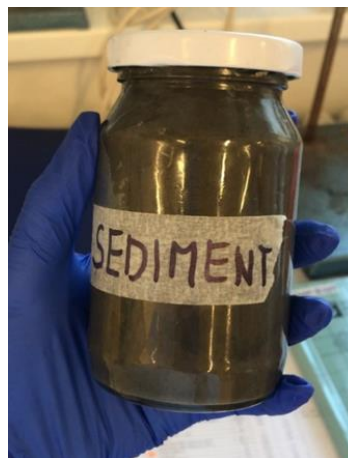
Obr. 13 Sedimenty odobraté z brehu Ružína (Foto: Jančíková, R., 2021)

Z brehov Ružínskej priehrady sme odobrali aj sedimenty (Obr. 13), ktoré môžu preukázať naakumulované znečistenie ťažkými kovmi.

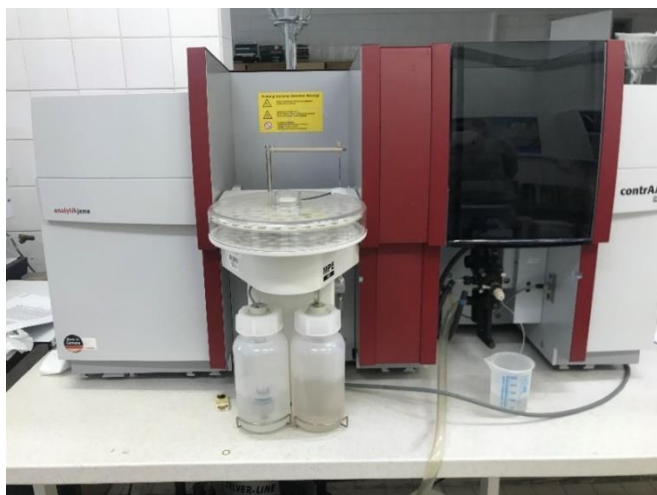
Obr. 14 Atómový absorpčný spektrometer (Foto: Jančíková, R., 2021)

Na stanovenie ťažkých kovov vo vode sme použili metódu atómovej absorpčnej spektrometrie. Táto metóda je jednou z najrozšírenejších metód stopovej a ultrastopovej prvkovej analýzy. Umožňuje stanovenie viac ako 60 prvkov, prevažne kovových prvkov a niektorých polokovov v koncentráciách od jednotiek $\mu\text{g}\cdot\text{l}^{-1}$ až po niekoľko desiatín $\text{g}\cdot\text{l}^{-1}$. Patrí medzi optické metódy analytickej chémie založenej na meraní absorpcie elektromagnetického žiarenia s vlnovou dĺžkou 190 – 850 nm voľnými atómami analyzovanej vzorky v plynnej fáze. Analyzovaná vzorka sa prevádza do stavu atómových pár v atomizátoroch a vystavuje sa pôsobeniu takého žiarenia, aby sa voľnými atómami stanovovaného prvku absorbovalo. Nameraná absorbancia vyjadrujúca úbytok elektromagnetického žiarenia je úmerná koncentrácii prvku. Bežný atómový absorpčný spektrometer (Obr. 14) sa skladá zo zdroja žiarenia, atomizátora, monochromátora, detektora a prístroja, ktorý spracováva signál. Vyhodnotenie dát sa vykonáva pomocou tzv. štandardných roztokov, čo sú roztoky so známymi koncentráciami stanovovanej látky či prvku. Nasledujúcim krokom je premeranie signálov zodpovedajúce týmto roztokom o presne známej koncentrácii. Táto dvojica hodnôt (signál – koncentrácia) sa začlení do grafu tak, že sa na zvislú os y obvykle vynesie hodnota signálu S a na os x koncentrácia c . [15]

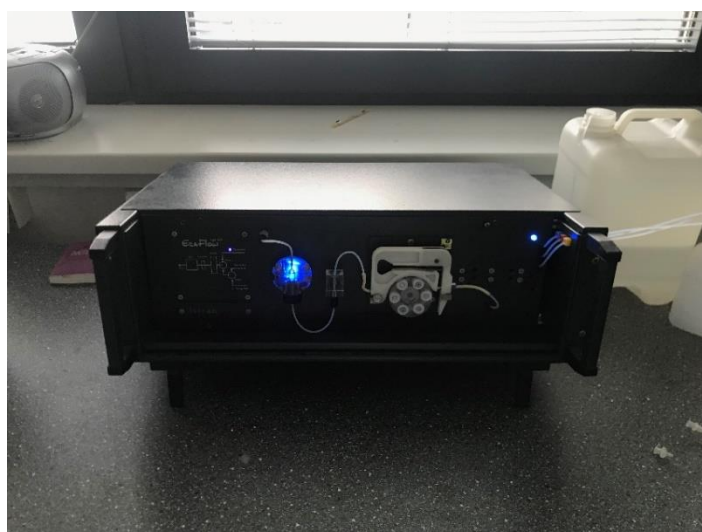
Obr. 15 Chronopotenciometer (Foto: Jančíková, R., 2021)

Alternatívou k spektrálnym metódam sú moderné elektrochemické metódy, ktoré kombinujú požadovanú citlivosť a selektivitu s rýchlosťou analýzy a nízkymi finančnými nákladmi na analýzu. Jednou z používaných metód na stanovenie kovov je prietoková rozpúšťacia chronopotenciometria (Obr. 15). Jej princíp spočíva v tom, že ióny kovov sa elektrochemicky vylúčia na pracovnej elektróde ako elementárny kov.

V ďalšom kroku sa vylúčený depozit rozpustí konštantným prúdom, pričom sa zaregistruje signál – chronopotenciogram. Zo získaného signálu, ktorý je priamo úmerný koncentrácii stanovovaného kovu, sa vypočíta koncentrácia kovu vo vzorke. [11]

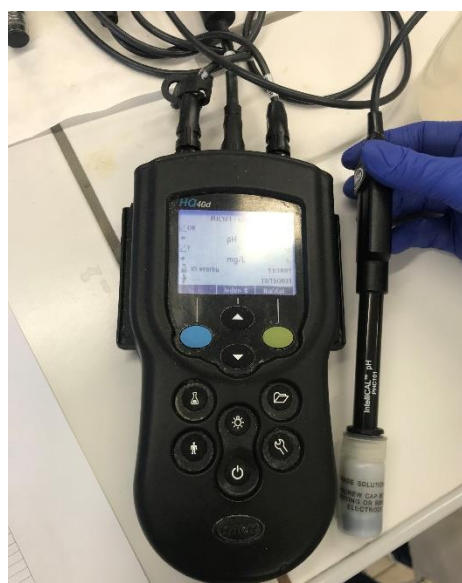
Obr. 16 Sonda na meranie hodnoty pH vo vzorkách vody (Foto: Jančíková, R., 2021)

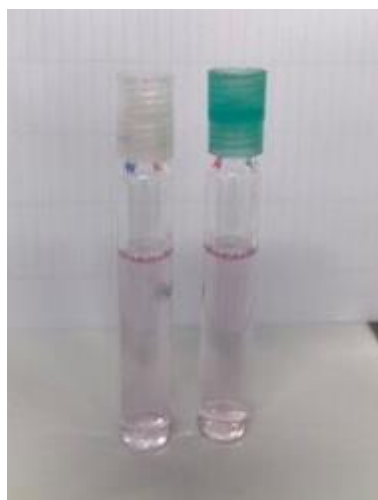
Obr. 18 Stanovenie dusitanového dusíka (Foto: Jančíková, R., 2021)

Stanovenie koncentrácie dusitanov bolo realizované spektrofotometrickou metódou založenou na diazotačnej reakcii dusitanov s kyselinou sulfanylovou v kyslom prostredí. Počas tejto reakcie sú vzniknuté diazónové soli kopulované s NED (N-(1-naftyl)-etylen-diamin-dihydrochloridom) za vzniku azofarbiva. Do kyvety s 5 ml filtrovanej vzorky sa pridalo 0,1 ml kyseliny sulfanilovej. Po uplynutí 10 minút sa pridalo 0,1 ml vyfarbovacieho činidla NED, ktorý zafarbuje vzorku do ružovo-fialova (Obr. 18). Po 25 minútach sa v spektrofotometri zmerala absorbancia pri uvedenej vlnovej dĺžke 540 nm. Výslednú koncentráciu dusitanov sme vypočítali pomocou rovnice (2):

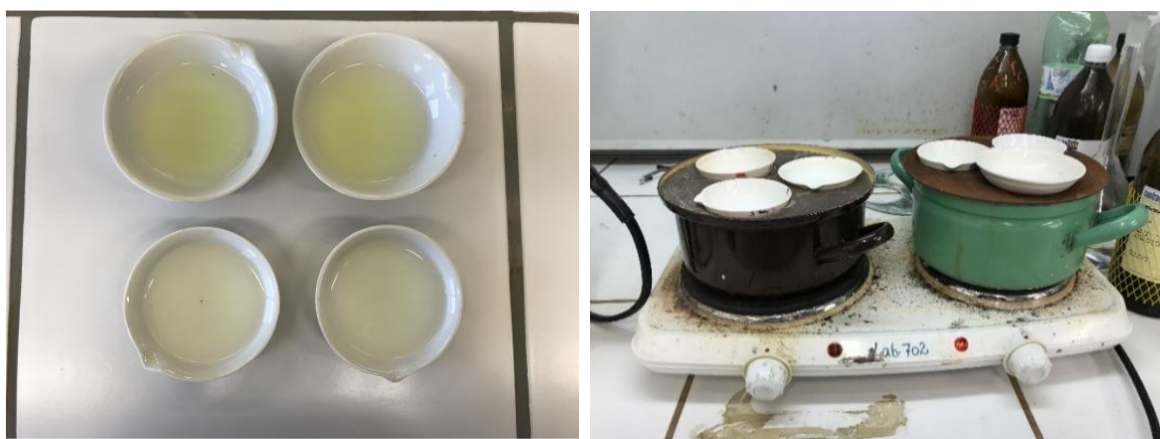
Obr. 19 Stanovenie dusičnanového dusíka (Foto: Jančíková, R., 2021)

Stanovenie koncentrácie dusičnanov sme robili tiež absorpčnou spektrofotometrickou metódou. K 10 ml filtrovanej vzorky sme pridal 1 ml salicylanu sodného, 0,2 ml hydroxidu sodného a 0,4 ml kyseliny amidosírovej. Vzniknutá zmes sa premiešala a dala variť až do jej odparenia. Po odparení zmesi dosucha sme odparovacie misky nechali vychladnúť na laboratórnu teplotu. Po ochladení sa pridal do odparovacích misiek 1 ml kyseliny sírovej, čím začala uvoľnená kyselina dusičná nitrovať v tomto prostredí kyselinu salicylovú za

vzniku bezfarebných nitriderivátov kyseliny salicylovej. Následne sa roztok zalkalizoval pridaním 7 ml hydroxidu sodného a destilovanej vody, v dôsledku čoho sa sfarbenie roztoku zmenilo na žlté (Obr. 19). Po ochladení sa vzorka z odparovacích misiek kvantitatívne preniesla do odmerných baniek a zmerala sa jej absorbanca pri vlnovej dĺžke 415 nm. Koncentráciu dusičnanov sme vypočítali z kalibračnej rovnice (3):

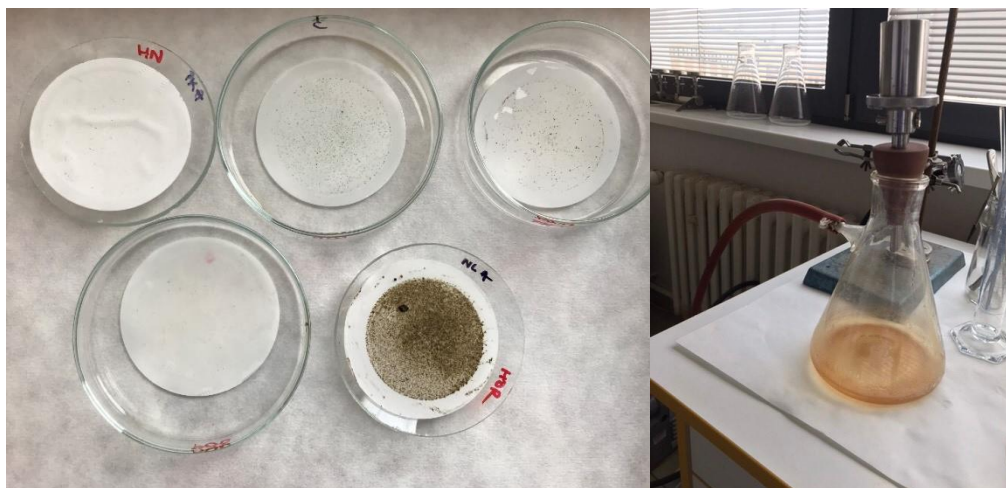
Obr. 20 Zachytené nerozpustené látky na filtri (vľavo) a zariadenie na vákuovú filtráciu (vpravo) (Foto: Jančíková, R., 2021)

Zložky vody delíme z fyzikálneho hľadiska na látky rozpustené a nerozpustené. Nerozpustené látky predstavujú tuhé látky, ktoré počas filtrácie zachytávajú na filtračnom papieri a vytvárajú na ňom filtračný koláč. Za rozpustené látky sú považované tie, ktoré prejdú filtrom s priemernou veľkosťou 0,45 µm. Súčtom týchto dvoch skupín sú látky celkové. Stanovenie obsahu rozpustených látok v povrchových vodách patrí medzi všeobecné ukazovatele kvality povrchovej vody. V našom prípade sme stanovili celkové a nerozpustené látky a následne sme ich od seba odpočítali, čím sme získali koncentráciu rozpustených látok v danej vzorke vody, ktoré patria medzi základné ukazovatele kvality vody. Na stanovenie rozpustených, nerozpustených a celkových látok sa používa gravimetrické skupinové stanovenie. Uvedené látky sa stanovujú buď pri teplote 105°C (sušina) alebo pri teplote 550°C (zbytok po žíhaní). V prípade stanovenia nerozpustených látok sme si najprv zväžili prázdne hodinové sklíčko s filtrom. Následne sme prefiltrovali 20 ml zhomogenizovanej vzorky cez predom vysušený filter pomocou vákuovej filtrácie (Obr. 20). Po prefiltrovaní vzorky sme filtračný papier s vytvoreným filtračným koláčom dali sušiť do sušiarne pri nastavenej teplote 105°C na približne dve hodiny. V prípade stanovenia celkových látok sme 20 ml zhomogenizovanej nefiltrovannej vzorky naliali do odparovacej misky a dali opäť do sušiarne nastavenej na 105°C sušiť až do úplného vysušenia. Nakoniec sme vybrali hodinové sklíčka a odparovacie misky do exikátora, v ktorom sme ich nechali ochladiť na laboratórnu teplotu a zväžili sme plné misky. Hmotnostnú koncentráciu nerozpustených a celkových látok sme vypočítali z rovnice (4):

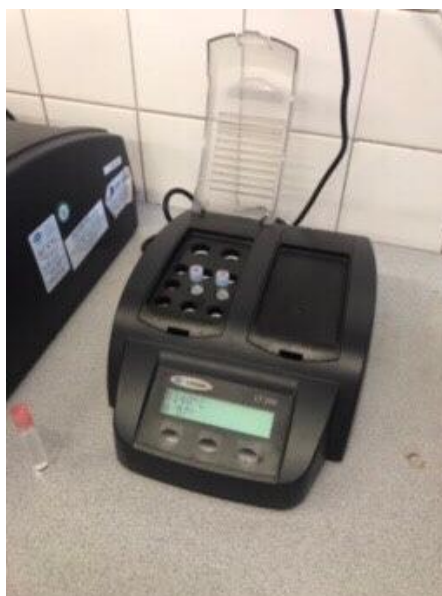
Obr. 21 Suchý termostat typu LT 200 na varenie CHSK, N_{celk} a P_{celk} (Foto: Jančíková, R., 2021)

CHSK patrí medzi nešpecifické ukazovatele vody, ktorej hodnota slúži pre odhad organického znečistenia vody. Je to jeden z najdôležitejších ukazovateľov, ktorý sa stanovuje v každom type vôd. Pre jej stanovenie sme použili kyvetové sety od spoločnosti Hach (Obr. 23). Najprv sme kyvetu poriadne pretriasli 2 až 3x. Následne sme napipetovali 2 ml vzorky, uzavreli kyvetu a opäť poriadne pretriasli jej obsah. Potom sme dali kyvetu so vzorkou variť na 2 hodiny pri 148°C (Obr. 21). Po uplynutí dvoch hodín sme kyvety z prístroja vybrali, premiešali a nechali ochladiť na izbovú teplotu. Na záver sme kyvetu poriadne vyčistili a zmerali výslednú koncentráciu CHSK pomocou spektrofotometra.

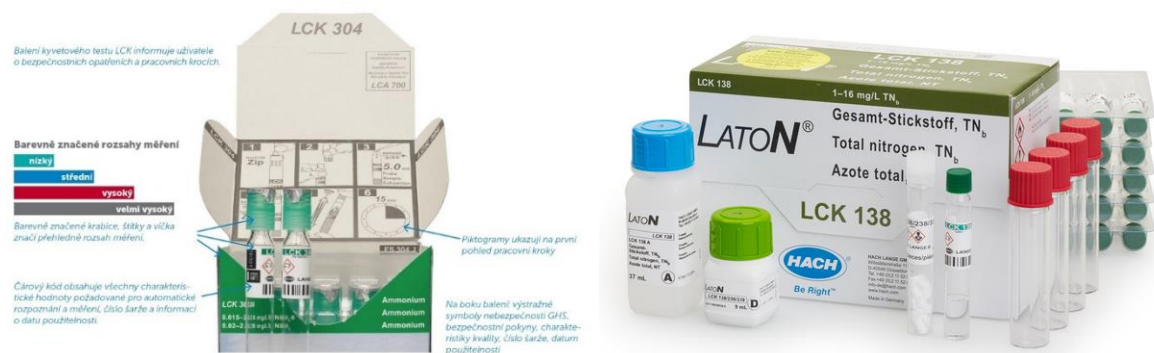
Obr. 23 Popis setu (vľavo) a obsah balenia setov od spoločnosti Hach (vpravo)
(Zdroj: <https://www.ekotechnika.com/produkt/kyvetove-testy-lck-hach/>)

Koncentrácie hliníka, síranov, sulfidov/sulfátu, fluoridov (Obr. 22), celkového dusíka, celkového fosforu a CHSK sme stanovili rovnako ako v prípade CHSK, a to pomocou setov od spoločnosti Hach. Každý z týchto setov obsahuje čiarový kód, pomocou ktorého spektrofotometer nameria priamo hodnotu koncentrácie daného ukazovateľa.

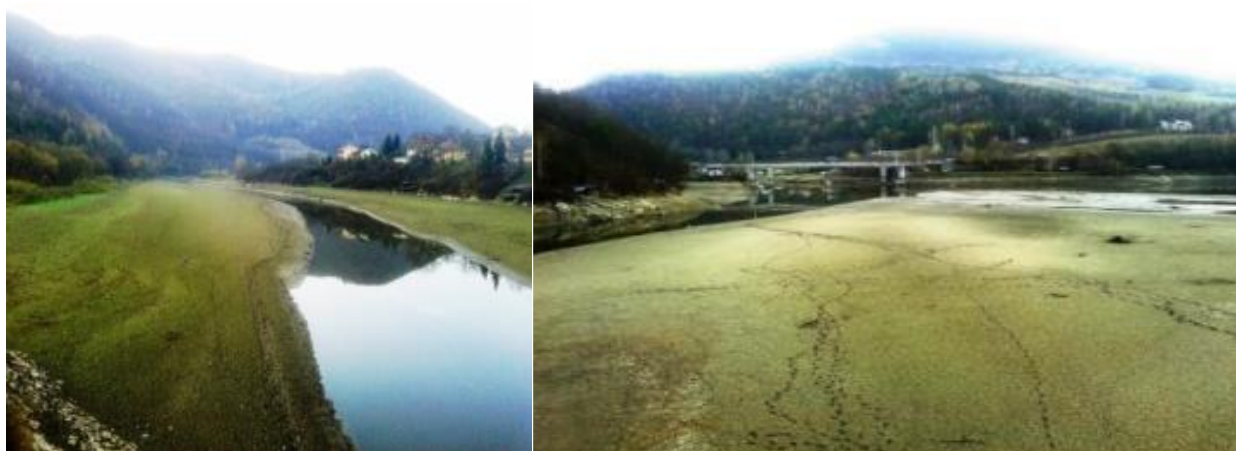
Obr. 27 Eutrofizácia v priehrade Ružín z novembra 2013

a RNA, sú tieto prvky súčasťou všetkých živých organizmov. Tieto nutrienty sa uplatňujú aj pri všetkých biologických procesoch bežne prebiehajúcich v prírodných či odpadových vodách, ako aj pri biologickom čistení a úprave vody. [6, 3] Napriek ich významným funkciám na Zemi je potrebné koncentrácie týchto dvoch prvkov v prírode regulovať. Zvýšené množstvo dusíka a fosforu vo vodách spôsobuje viaceré problémy, čím zhoršuje ich kvalitu. Hlavný problém predstavuje eutrofizácia, ktorá zapríčiňuje nadmerné rozmnožovanie siníc, zelených rias a iných vodných rastlín, a to najmä v stojatých povrchových vodách medzi ktoré sa zaraďuje aj samotná priehrada Ružín. Tento jav vo vodách postupne znižuje dostupnosť rozpusteného kyslíka, najmä počas leta v nočných hodinách, kedy neprebíha fotosyntéza (rastliny spotrebúvajú kyslík a produkujú oxid uhličitý). V dôsledku toho sa zhoršuje kvalita vody, čo negatívne ovplyvňuje celý vodný ekosystém. Vody postihnuté eutrofizáciou menia svoje sfarbenie do zelena a majú zhoršené senzorické vlastnosti, akými sú nepríjemný zápach a chuť. [8, 3, 12] Okrem toho premnožené sinice vo vodách produkujú množstvo toxínov, ktoré sú pre návštevníkov potenciálnym nebezpečenstvom. Môžu vyvolať rôzne alergické reakcie, kožné problémy, dýchacie ťažkosti a zápal očných spojiviek, ale tiež prehltnutie vody obsahujúcej tieto toxíny môže viesť k nevoľnosti, bolestiam hlavy, či ku kŕčom svalstva. Jav eutrofizácie bol pozorovaný v priehrade Ružín už v roku 2013 (Obr. 27) a opäťovne v roku 2020 a 2021 (Obr. 28 a 29). [6, 1, 3]

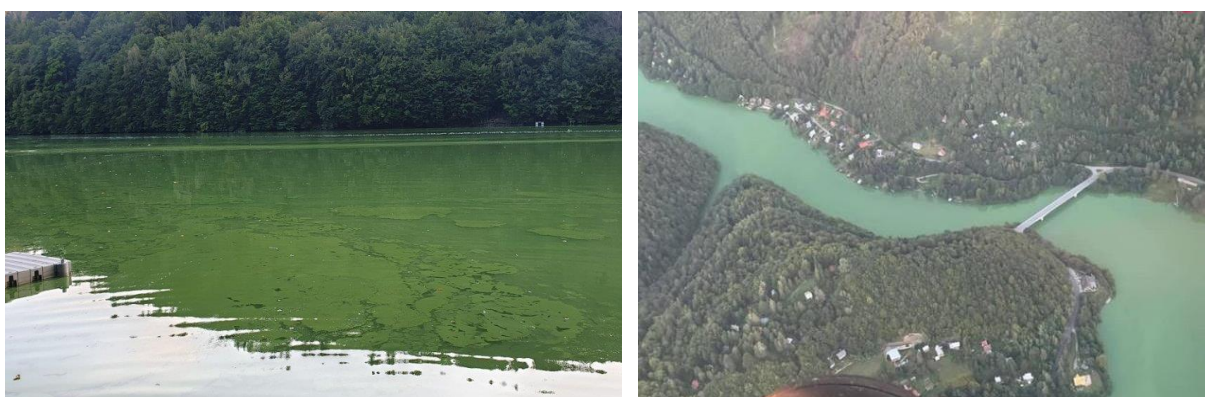
Obr. 28 Eutrofizácia v priehrade Ružín – leto 2020

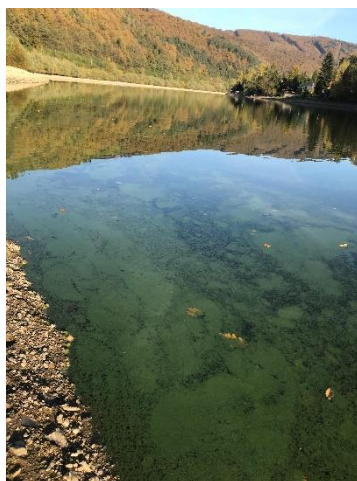
Obr. 29 Vodný kvet (premnožený výskyt siníc a rias) v roku 2021
(Foto: Jančíková, R., 2021)
