Tabuľka: Namerané hodnoty fyzikálno-chemických parametrov vo vzorkách analyzovanej vody

Tabuľka: Obsah ortute vo vzorkách analyzovaných vôd s uvedením jej limitu v povrchových vodách podľa *

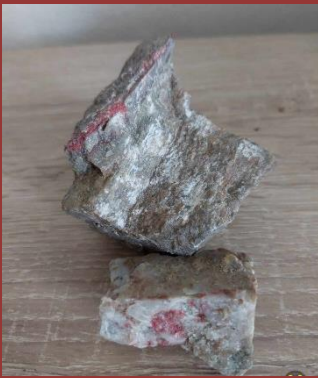
Obr. Ruda ortute -
rumelka - cinabarit (HgS)
z bane v Gelnici

Zaujímam sa o informácie o výskyte v súvislosti s vysokými množstvami ortuti vo vzorkách, sme sa pozreli bližšie do histórie. „Prvé správy o ortuti sú známe z roku 1574. V roku 1830 sa v oblasti Gelnice vyťažilo 120 funtov ortuti. Ťažba bola obnovená až v roku 1923, kde denne vydolovali 5 ton rumelky. 2 roky na to, z dôvodu poklesu ceny ortute sa ťažba zastavila, ukázala sa byť nerentabilnou.“ Porovnaním pH v prítoku z roku 2011, kedy bolo výrazne kyslé, sme zistili stabilizáciu pH a zlepšenie stavu ŽP potoka s vodou zo štôlne.
