PROYECTO:  
"RECUPERACIÓN DE LOS ECOSISTEMAS DE PAJONAL DE PUNA HUMEDA, SECA, BOFEDALES Y BOSQUE RELICTO MESOANDINO DE LAS UNIDADES HIDROGRÁFICAS DE LOS RÍOS CHALHUANCA Y OCOÑA DE 9 DISTRITOS DE LA PROVINCIA DE AYMARAE – DEPARTAMENTO DE APURÍMAC"

Mapa:

**EROSION DE SUELOS**

Nº:  
**9 - 1**

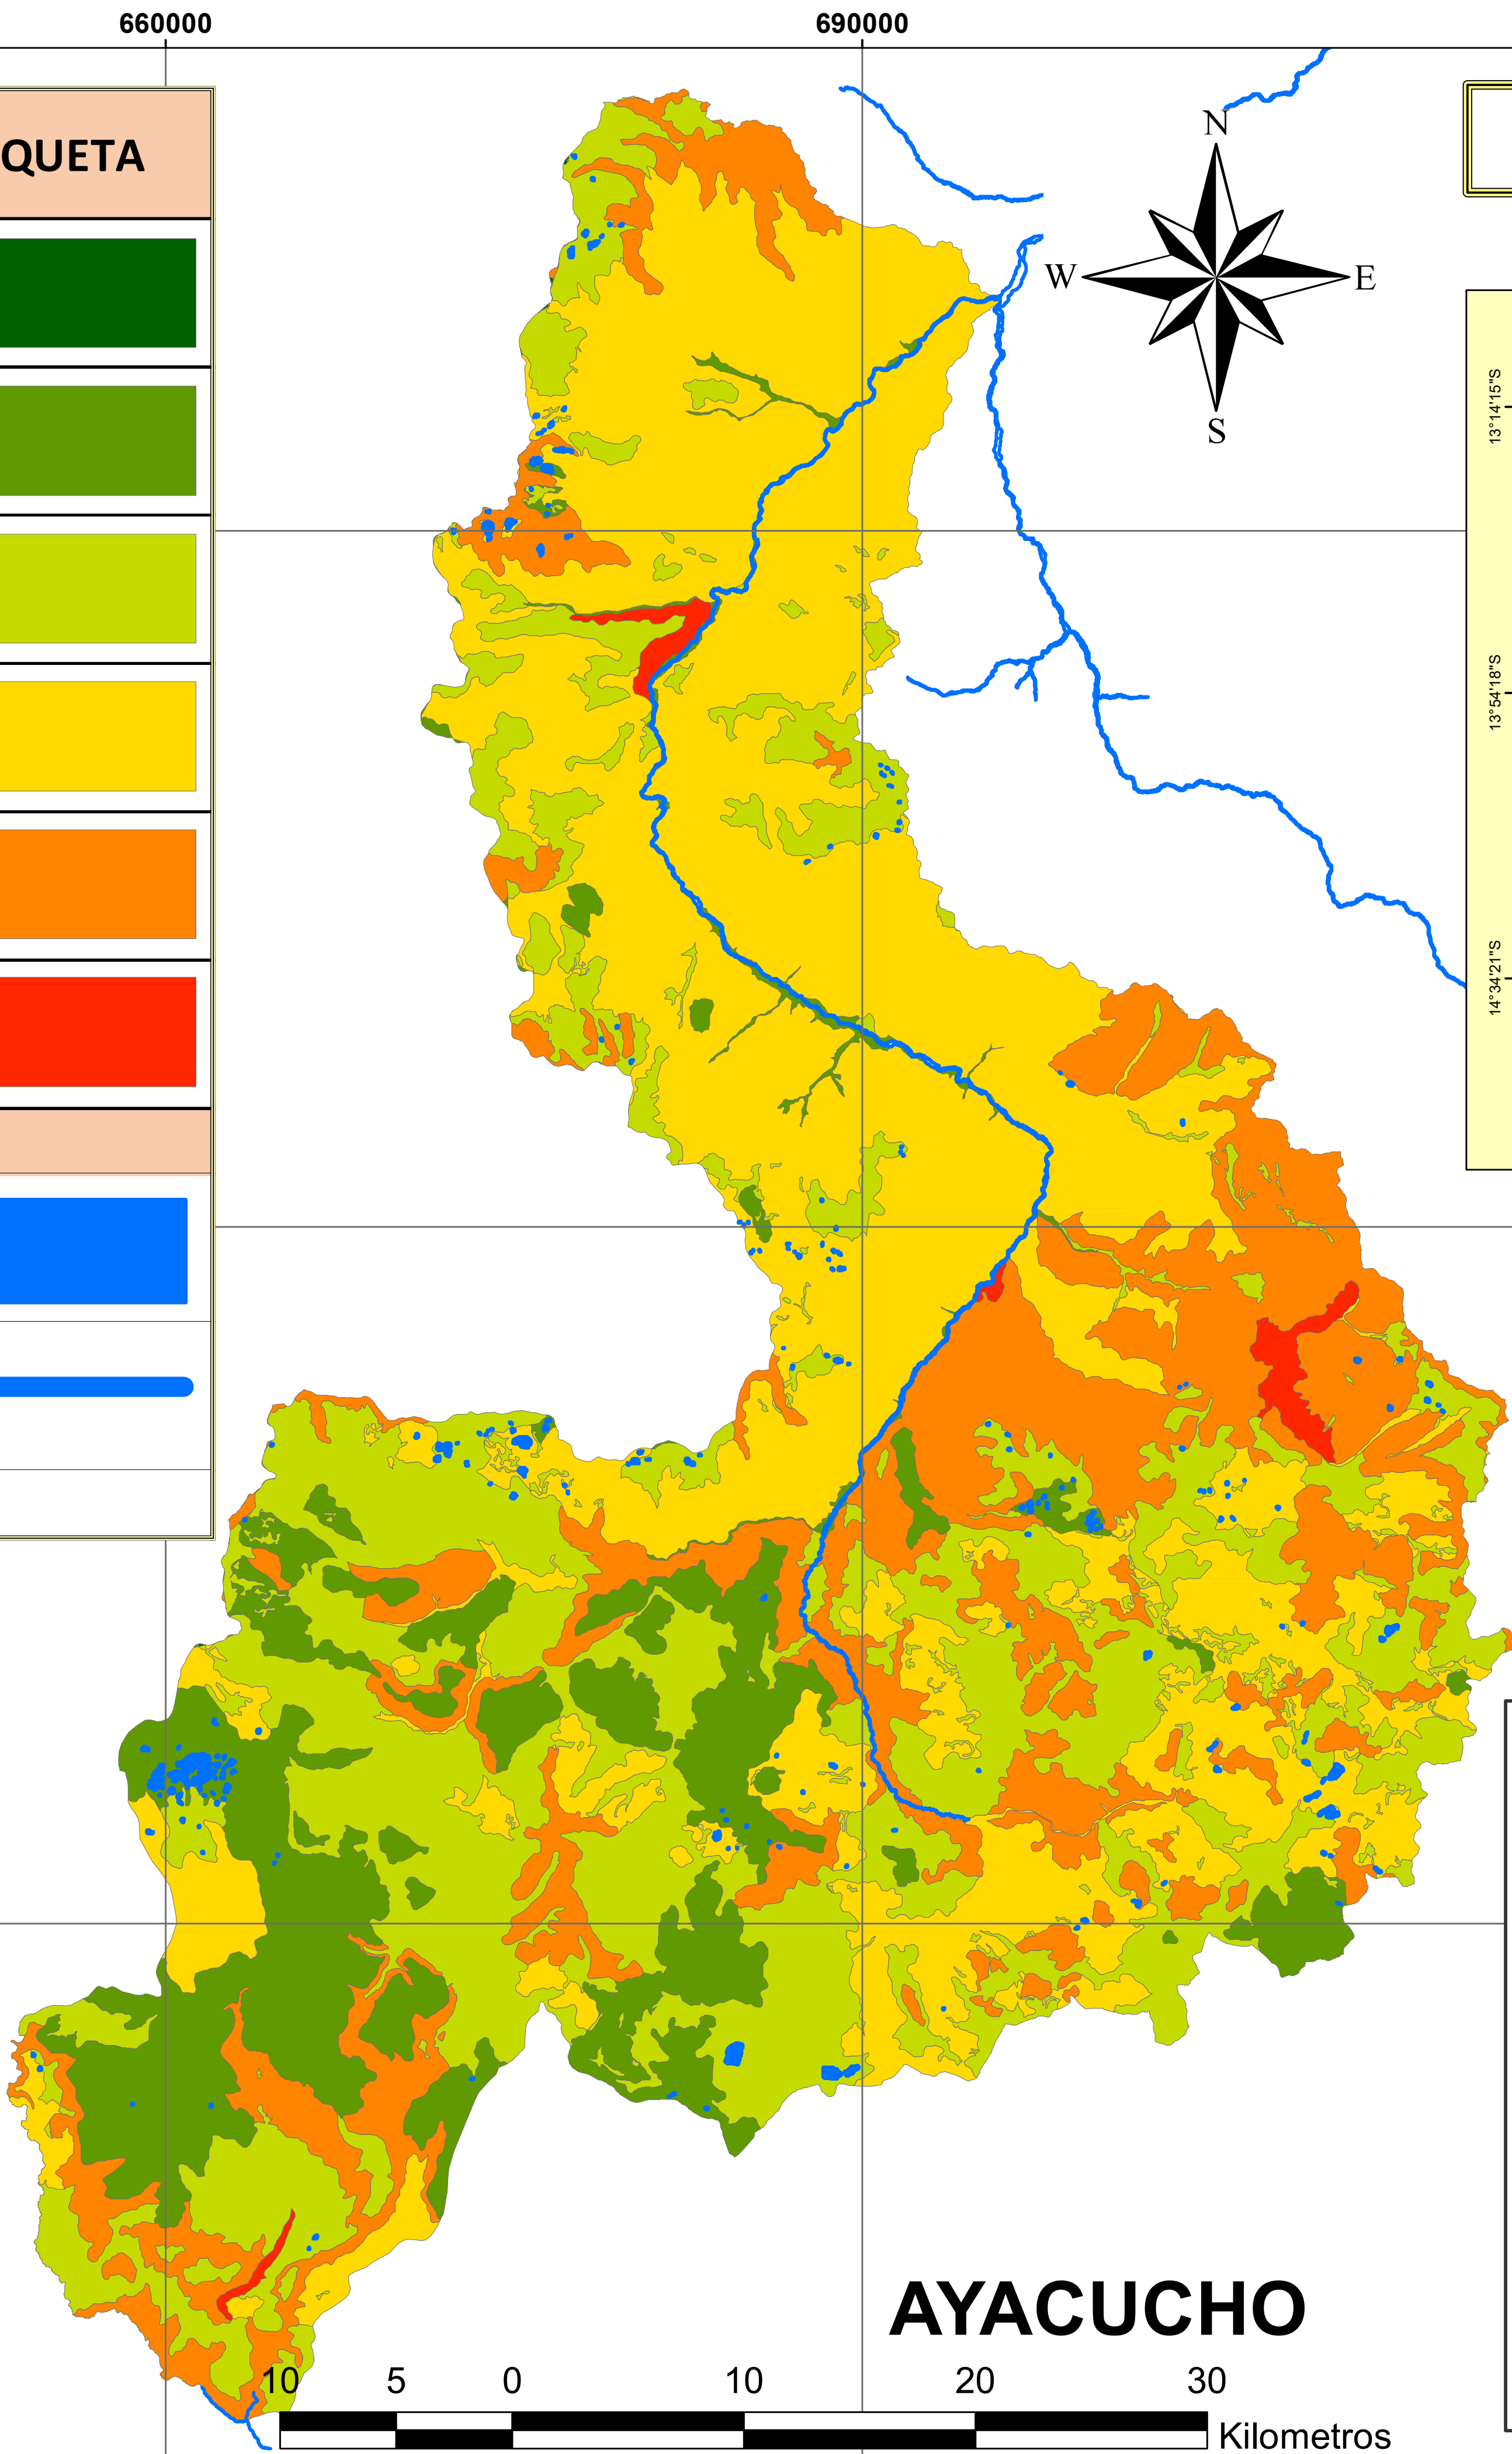
N°	DESCRIPCIÓN DE EROSIÓN	AREA ha.	ETIQUETA
1	Erosion normal	10.93	
2	Erosion Ligera	35,716.85	
3	Erosion Moderada	78,522.85	
4	Erosion Severa	113,135.73	
5	Erosion muy Severa	55,977.22	
6	Erosion Catastrofica	2,105.34	
CUERPOS DE AGUA			
7	Lagunas	798.93	
8	Rios	632.14	
TOTAL has.		286,900.00

GRADO	PERDIDA DE SUELO tn/ha/año	RIESGO DE Erosión
1	< 0,5	Normal
2	0,5 - 5,0	Ligera
3	may-15	Moderada
4	15 - 50	Severa
5	50 - 200	Muy Severa
6	> 200	Catastrofica
