TÍTULO:
ESTUDO MORFOPEDOLÓGICO EM ÁREAS DEGRADADAS EM
COMUNIDADES TRADICIONAIS: extensão; experiência e aprendizado acadêmico

Nome do Projeto de Extensão: “Produzir água e conservar os solos como práticas básicas para o desenvolvimento local de Comunidades Rurais dos Campos Gerais, PR”

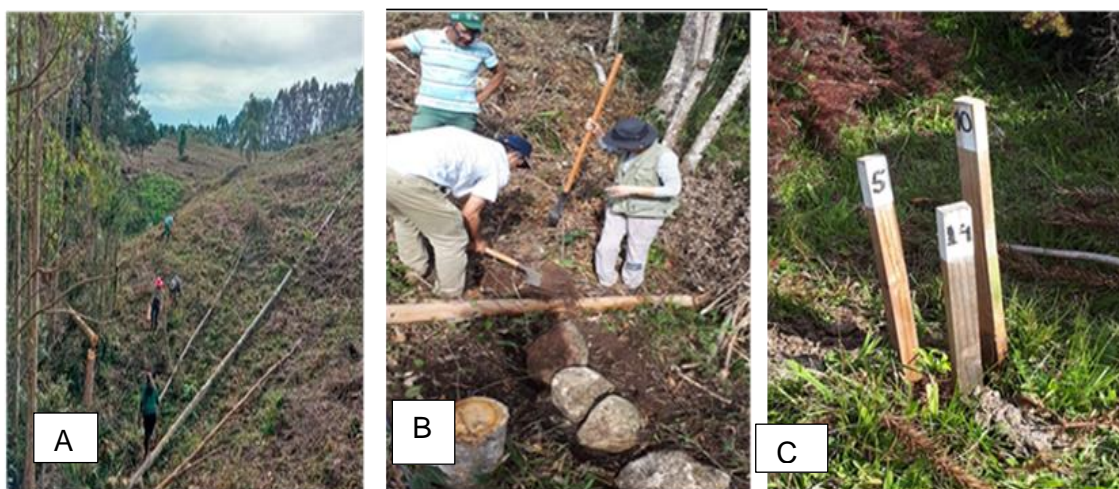
Figura 1: O painel de fotos mostra os diferentes aspectos de práticas voltadas à conservação do solo e produção de água.: A: Plantando mudas de nativas- Palmital dos Pretos; B: Construindo contenção de enxurradas; C. Proteção de mudas da circulação e pisoteio animal

Como uma maneira de controlar a degradação (figura 1) no terço inferior da vertente, área mais afetada pela perda de solo, devido a ruptura de nível, foram plantadas de uma variedade de nativas da Floresta Ombrófila Mista e outras, como Ipê amarelo (*Handroanthus chrysotrichus*), Açoita Cavalo (*Luehea divaricata*), Branquilha (*Sebastiania brasiliensis spreng*), Manacá-da-Serra (*Tibouchina mutabilis*), Guaçatonga (*Casearia sylvestris*) e Pitanga (*Eugenia uniflora*). Tal cultivo, em linha perpendicular ao sentido da vertente, destina-se a promover melhor resistência da estrutura do solo, facilitar a infiltração da água e, quando adultas, atrair aves e abelhas.

Para iniciar o processo de recuperação da recarga hídrica, o proprietário concedeu uma faixa de 10/50 m, junto à estrada para o plantio de mudas nativas. Três meses após o plantio verificou-se uma perda de aproximadamente 30% das mudas plantadas devido, em especial à presença do gado que, não considerando a sinalização e a proteção, incluíram as folhas como parte de sua alimentação (figura 1).
