RELATÓRIO DE LIMPEZA DO SISTEMA DE EXAUSTÃO				
Empresa Executante: Tecno Coifas	Solicitante: Burger King	Aprovador: Gabriel Orsi	Engenheiro Responsável: Matheus Teixeira	CREA: 186840-9	CNPJ da empresa: 47.371.797/0001-05

NOME DO RESTAURANTE: SHOP PRACA RIO GRANDE

DATA DE EXECUÇÃO: 05/07/2025

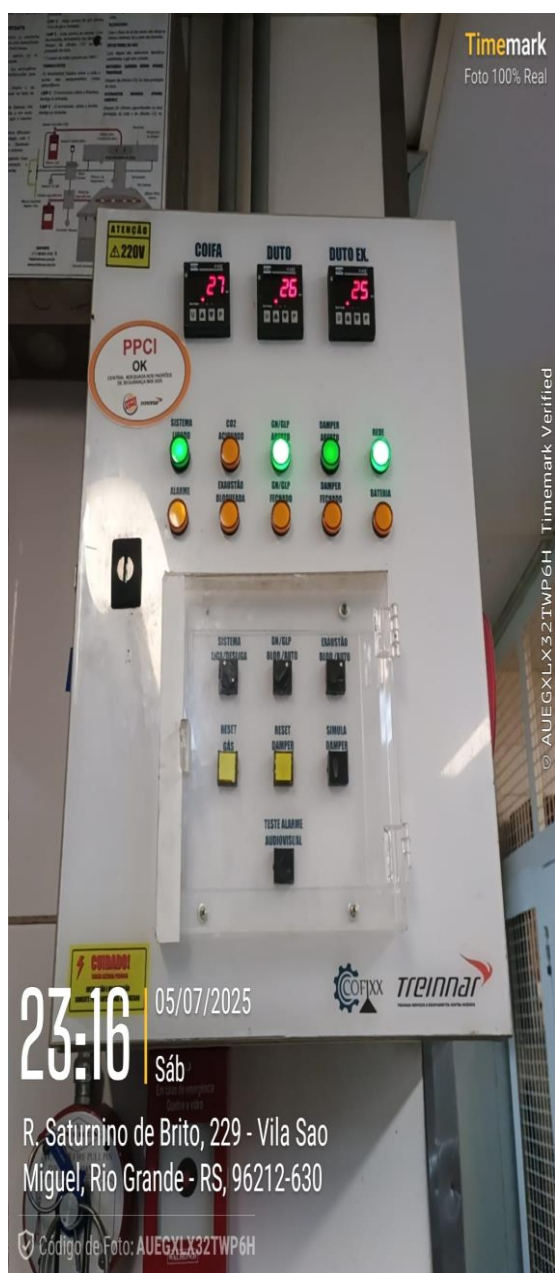
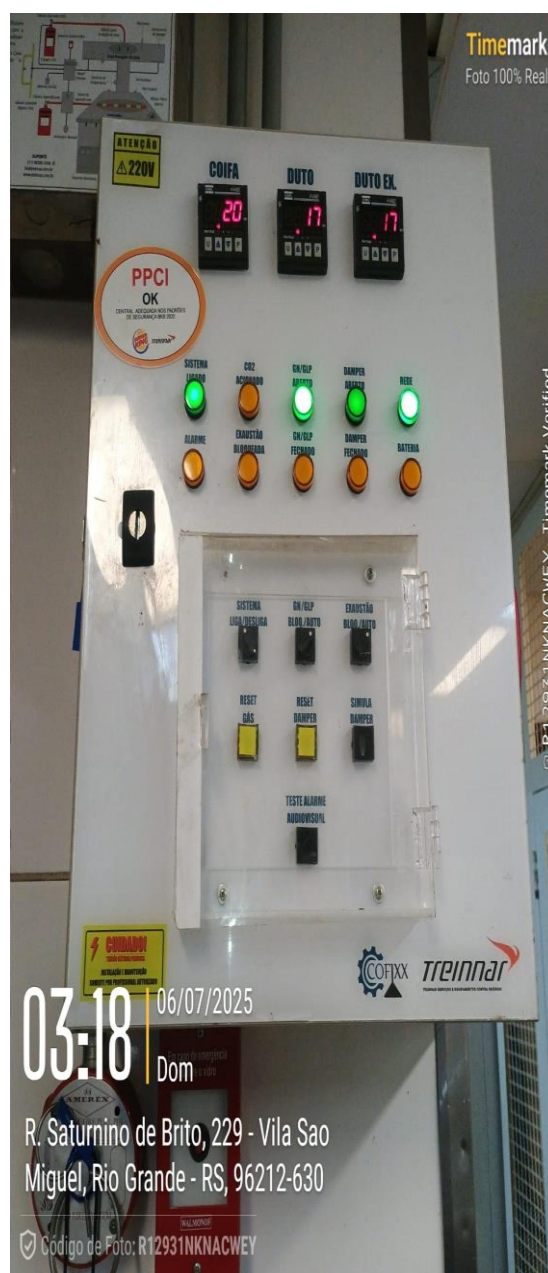
Sistema de Combate Contra Incêndio

ANTES	DEPOIS
-------	--------

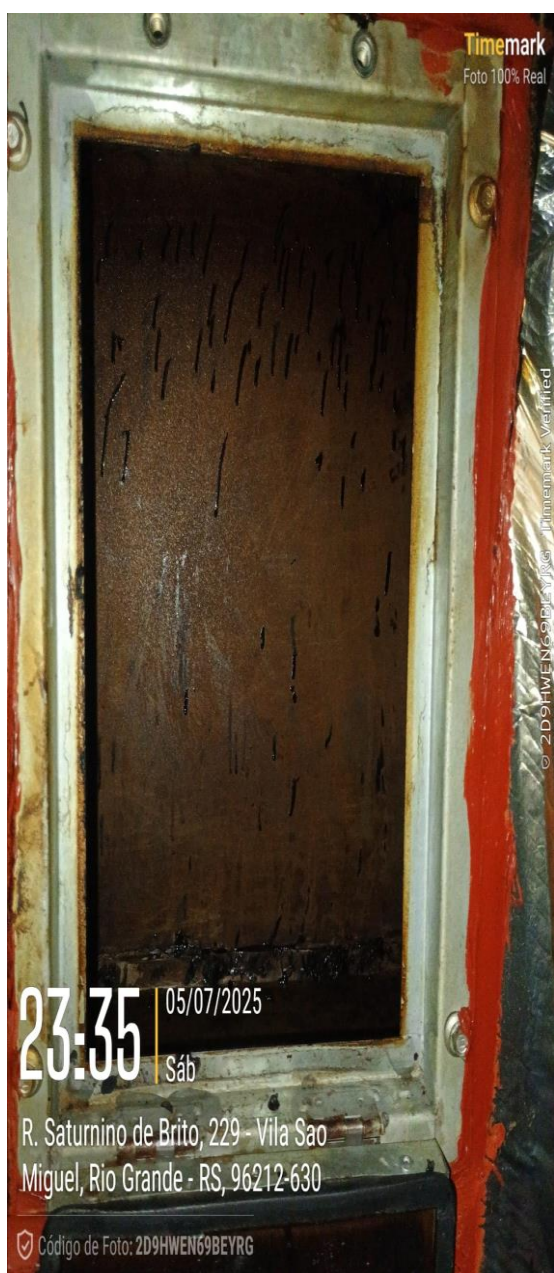
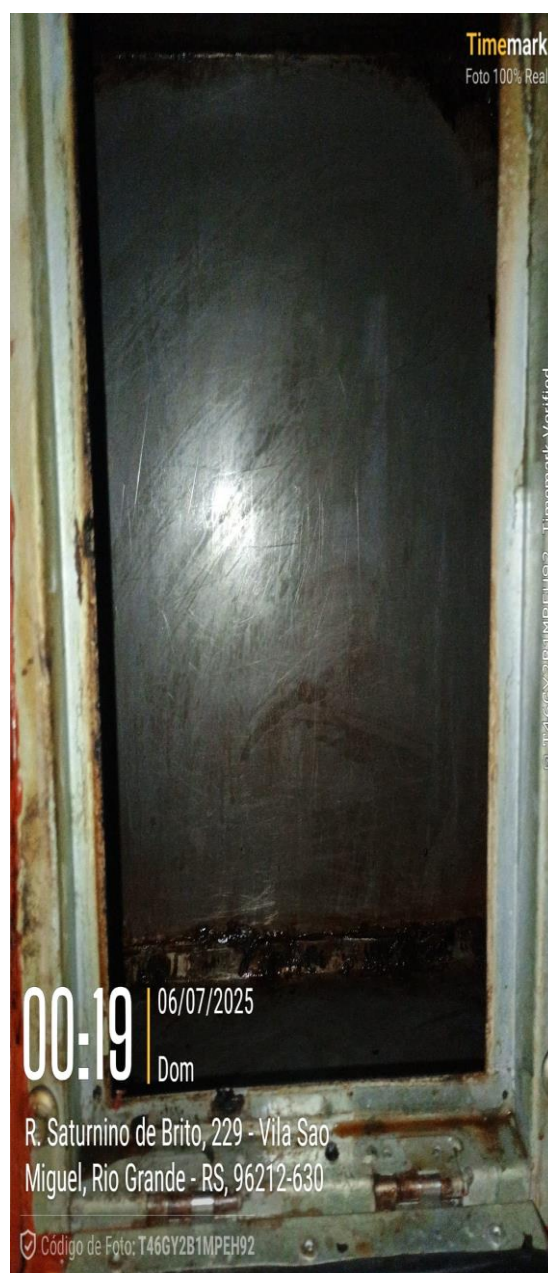
Duto Interno 01

ANTES	DEPOIS
-------	--------

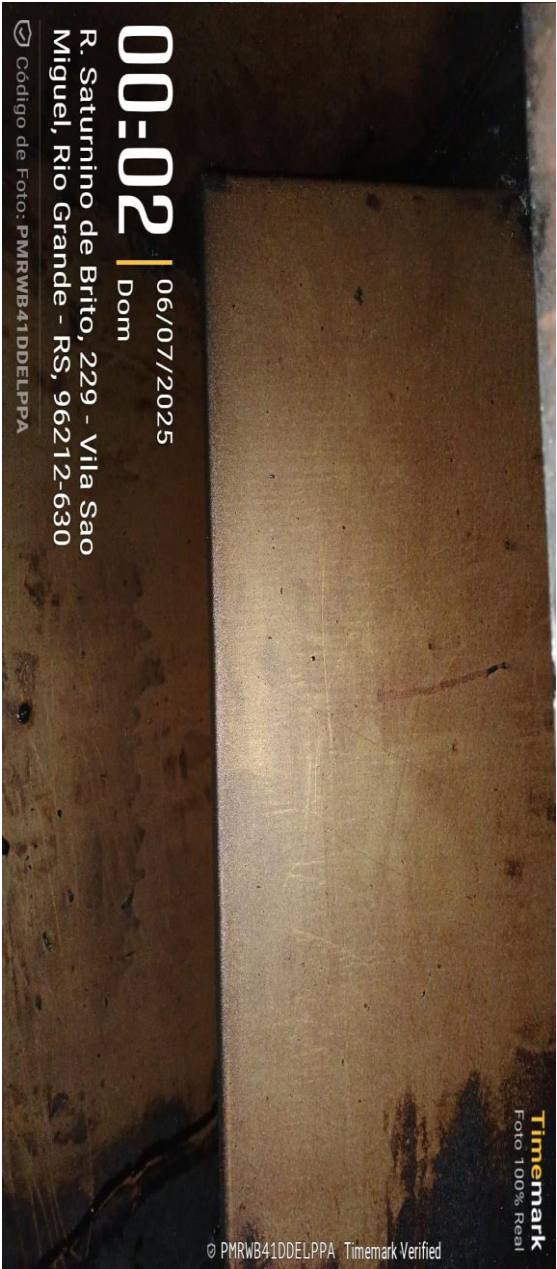
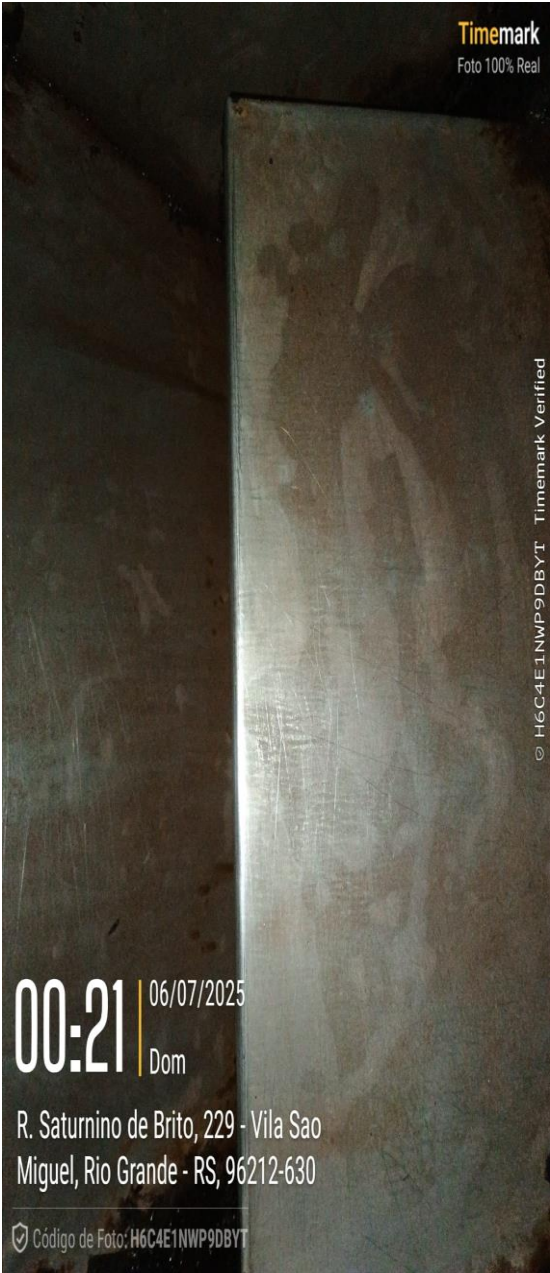
Duto Interno 02

ANTES	DEPOIS
-------	--------

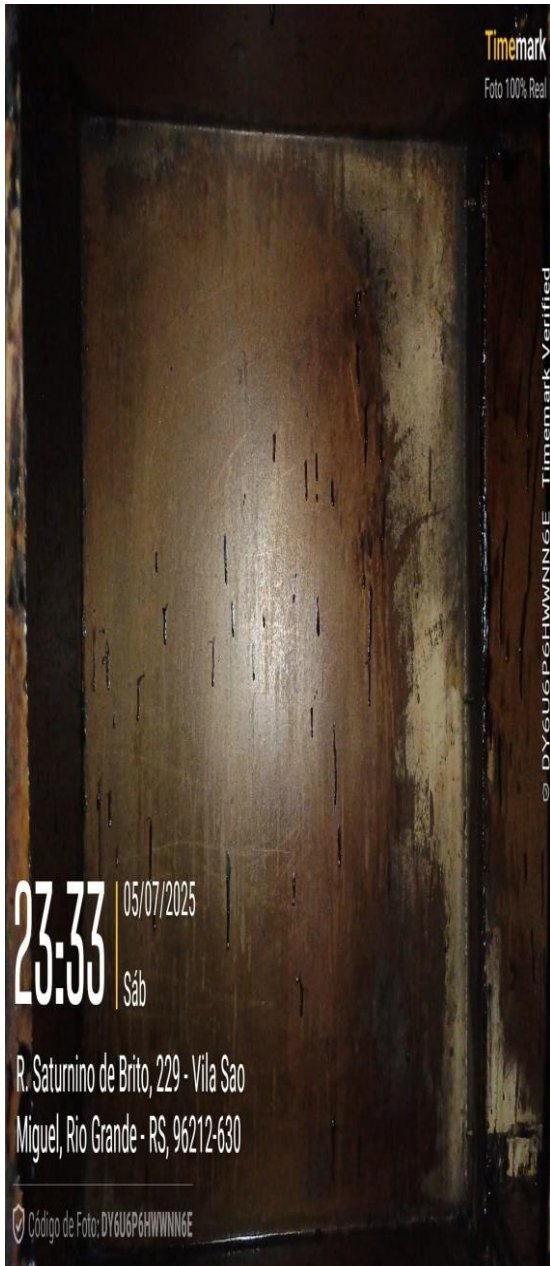
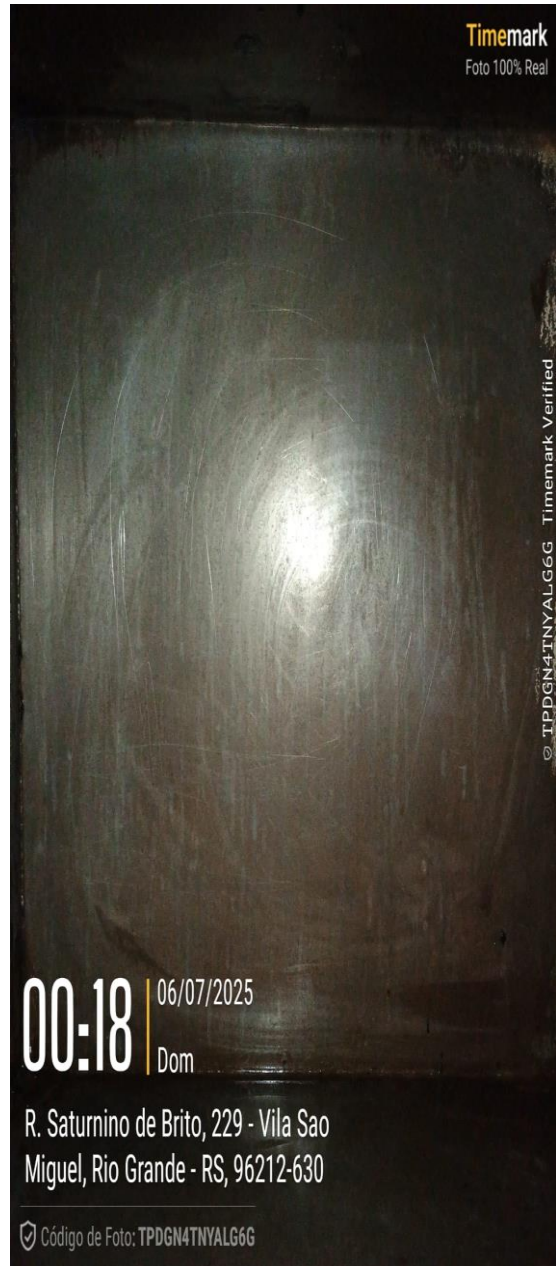
Duto Interno 03

ANTES	DEPOIS
-------	--------

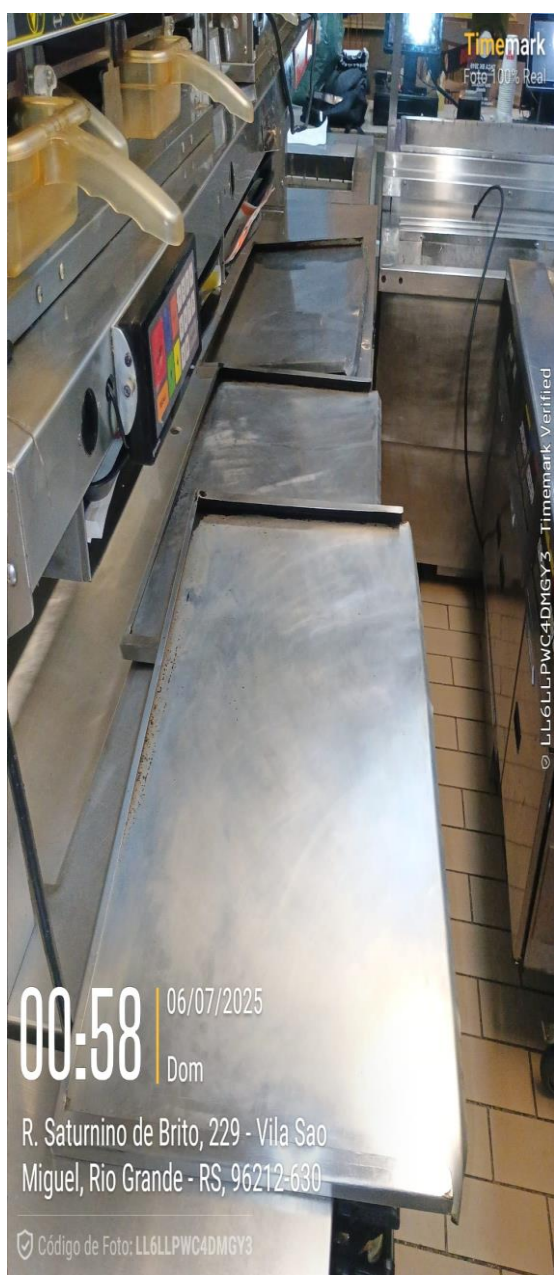
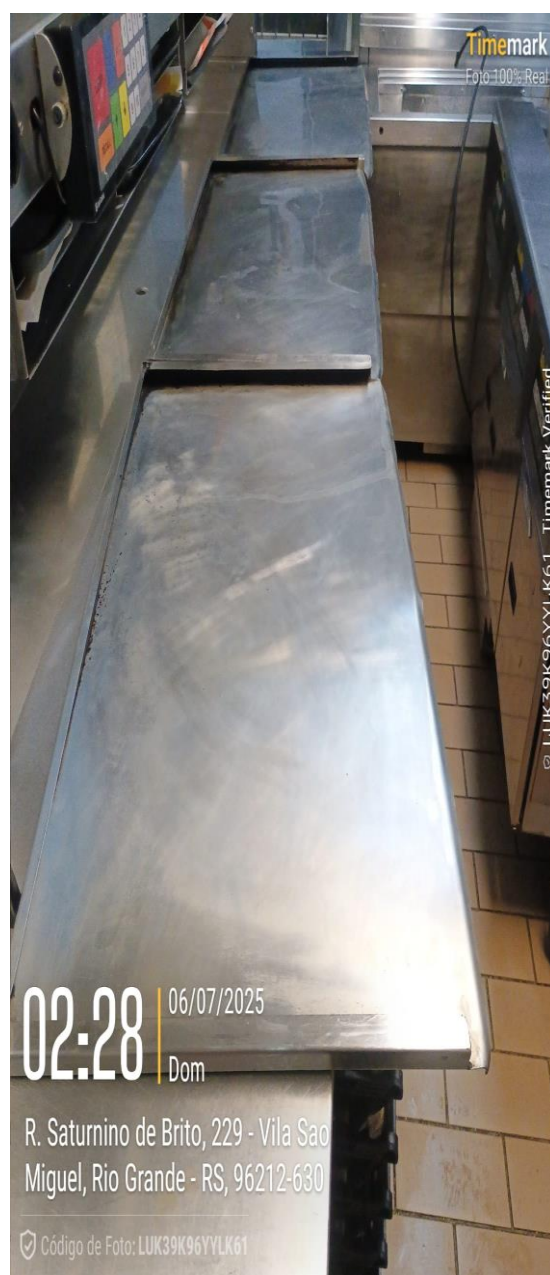
Eliminador de Gotas e Baffer

ANTES	DEPOIS
-------	--------

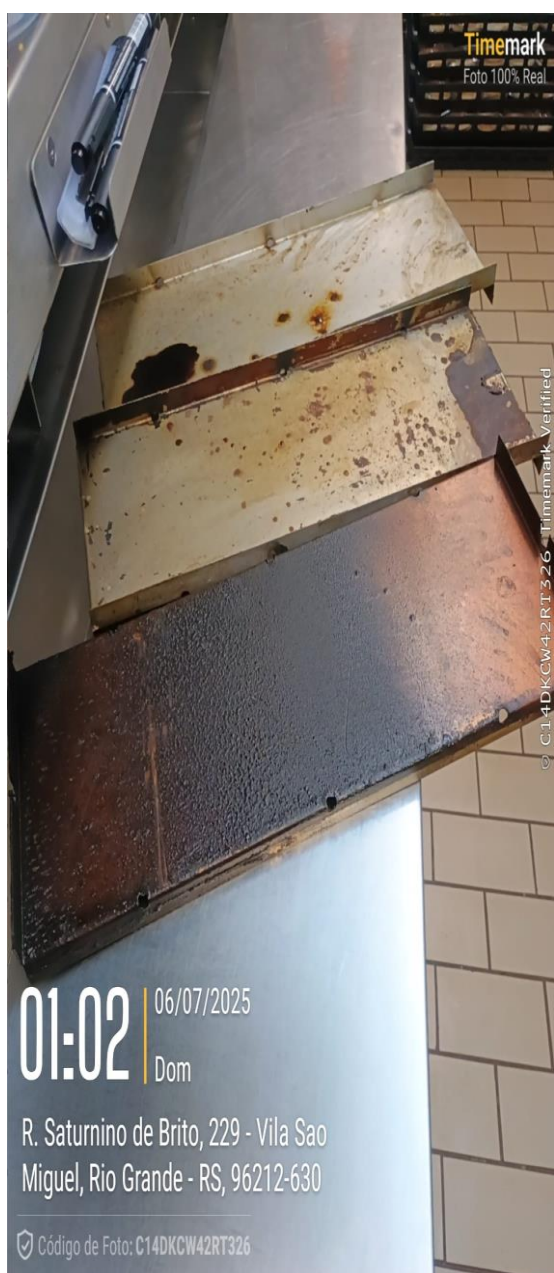
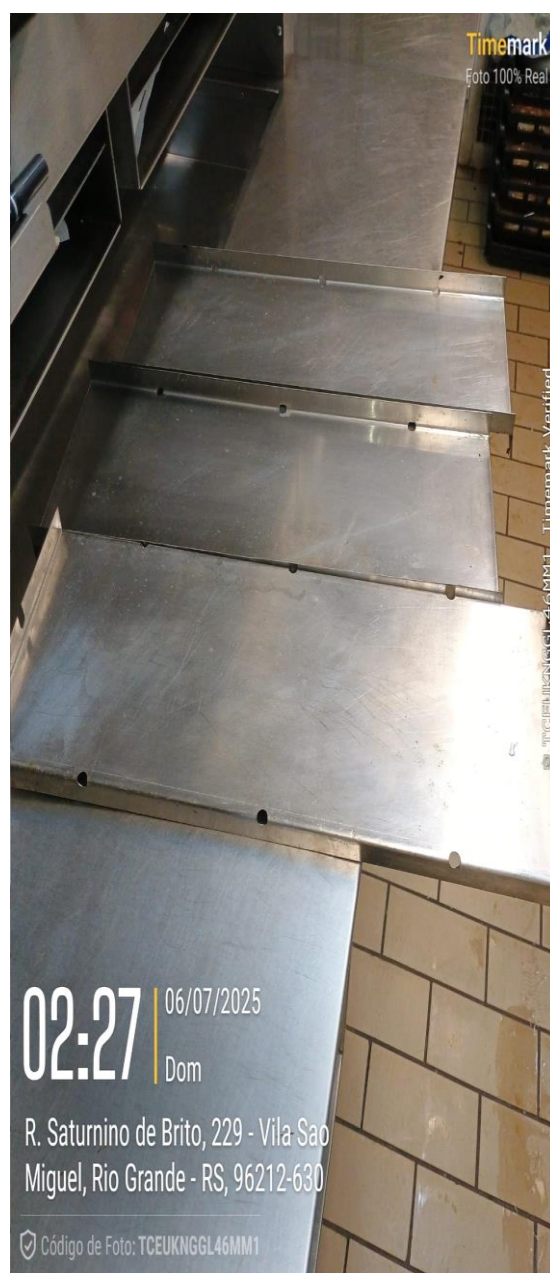
Eliminador de Gotas e Baffer

ANTES	DEPOIS
-------	--------

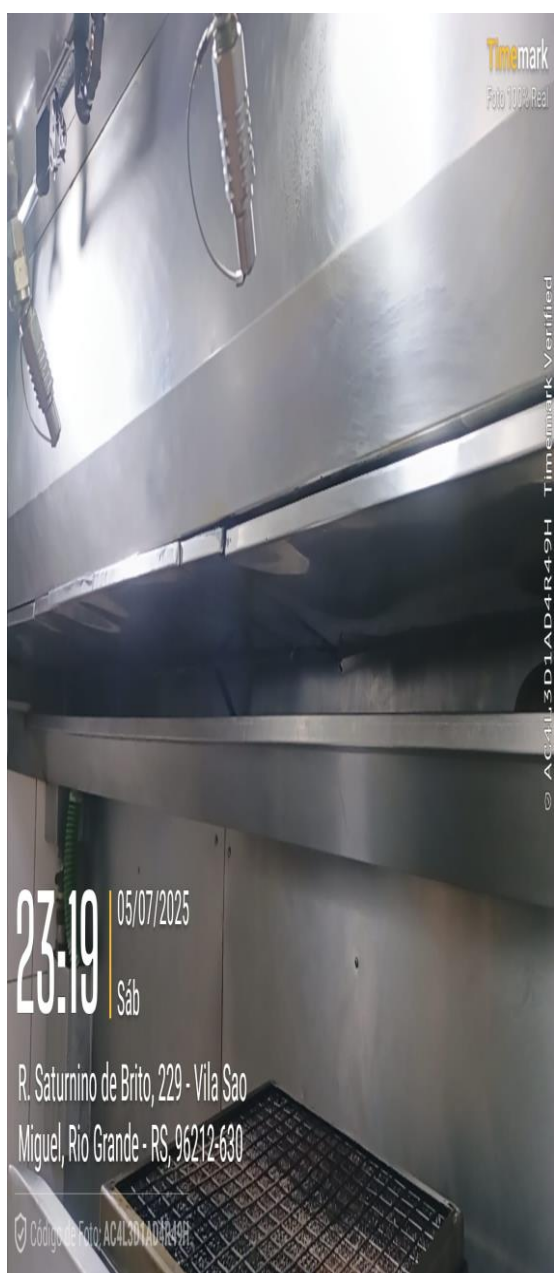
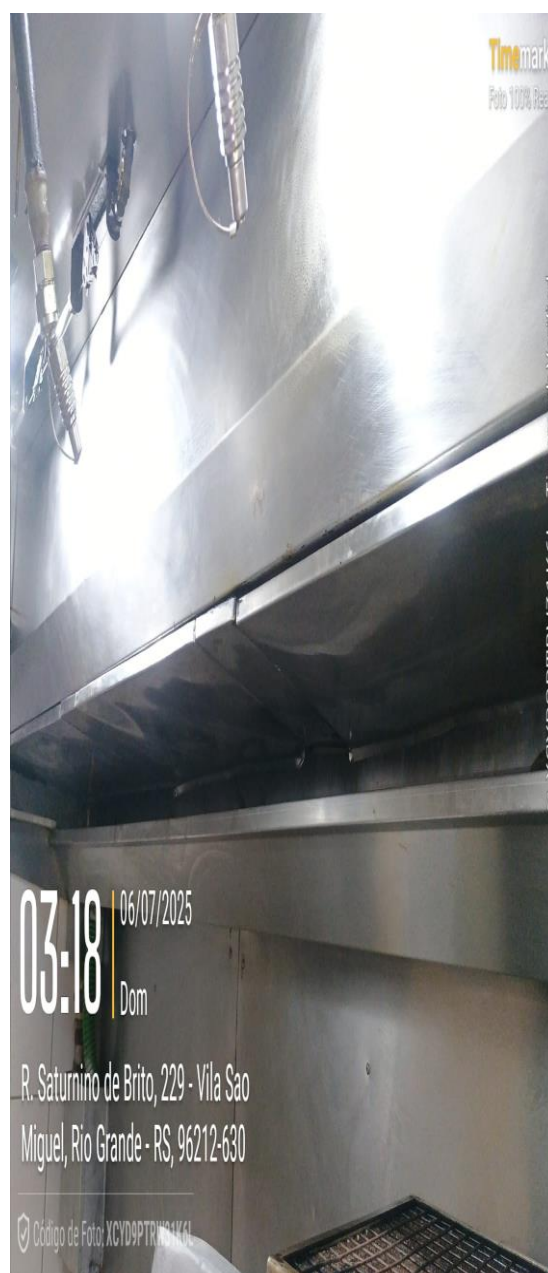
Coifa Lavadora 01

ANTES	DEPOIS
-------	--------

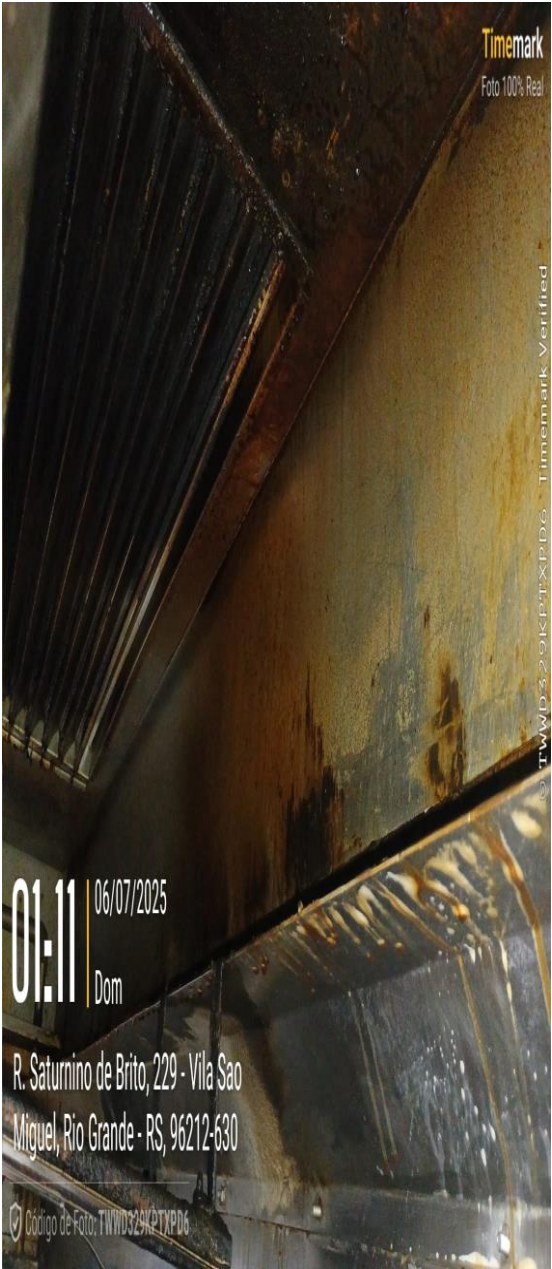
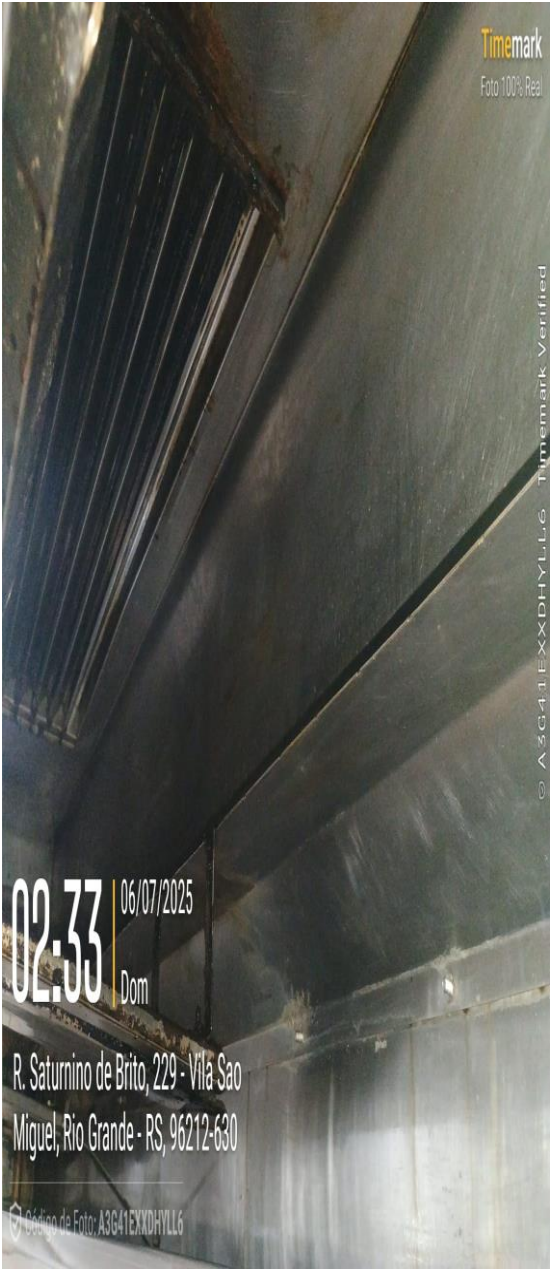
Coifa Lavadora 02

ANTES	DEPOIS
-------	--------

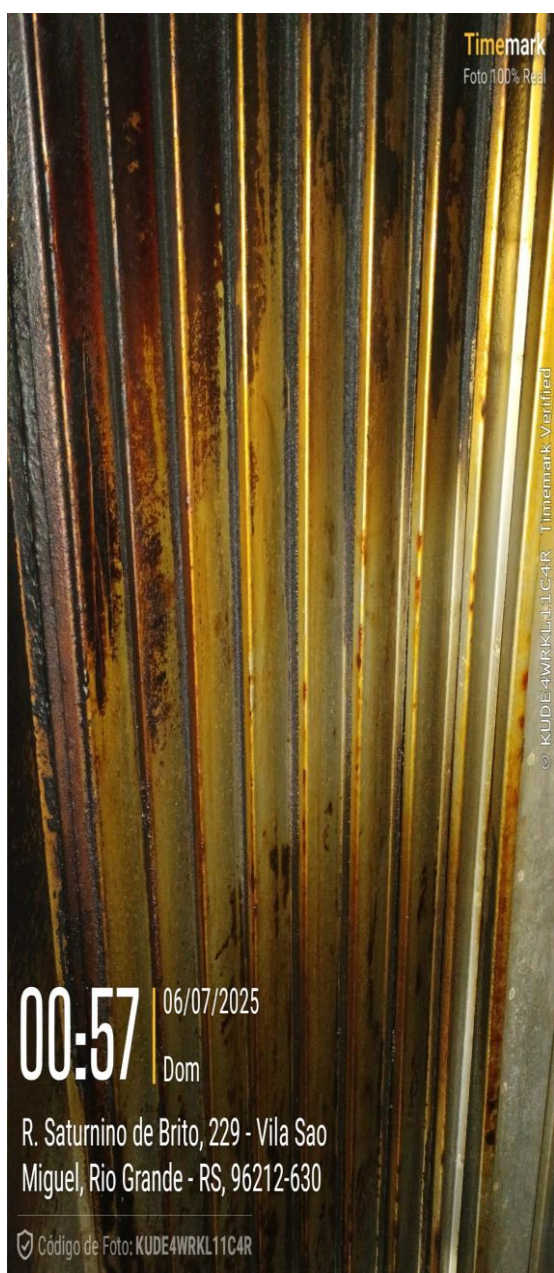
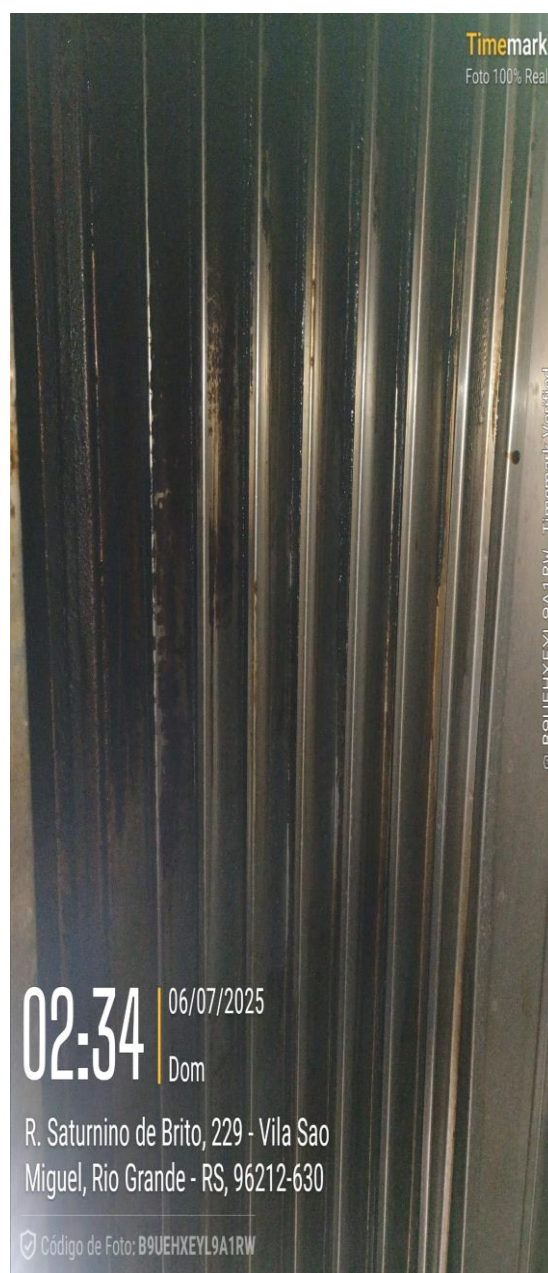
Coifa Lavadora 03

ANTES	DEPOIS
-------	--------

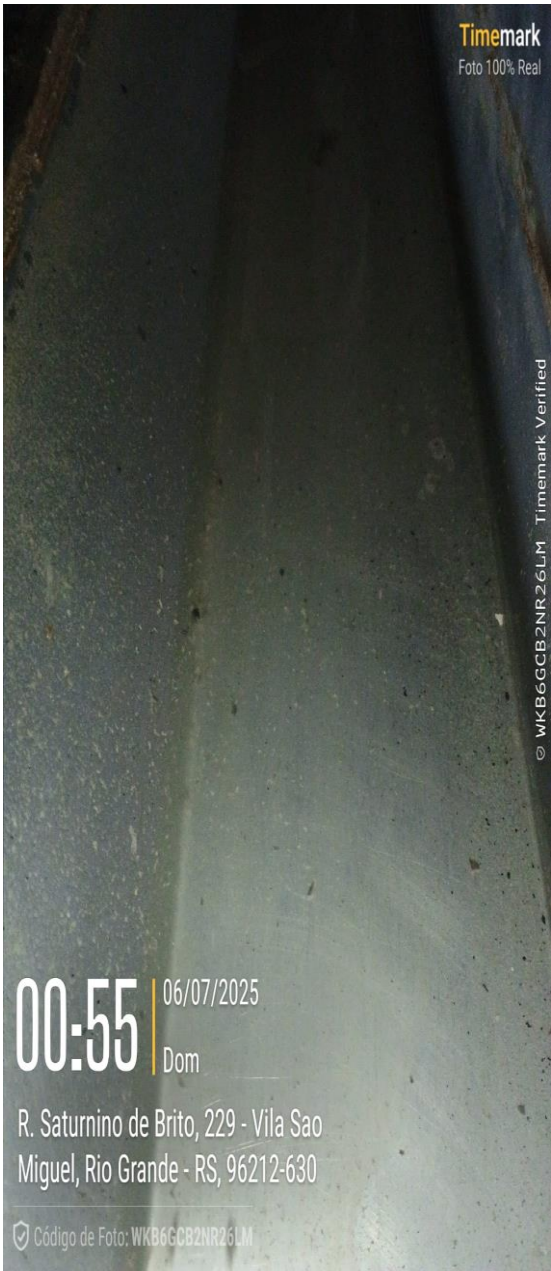
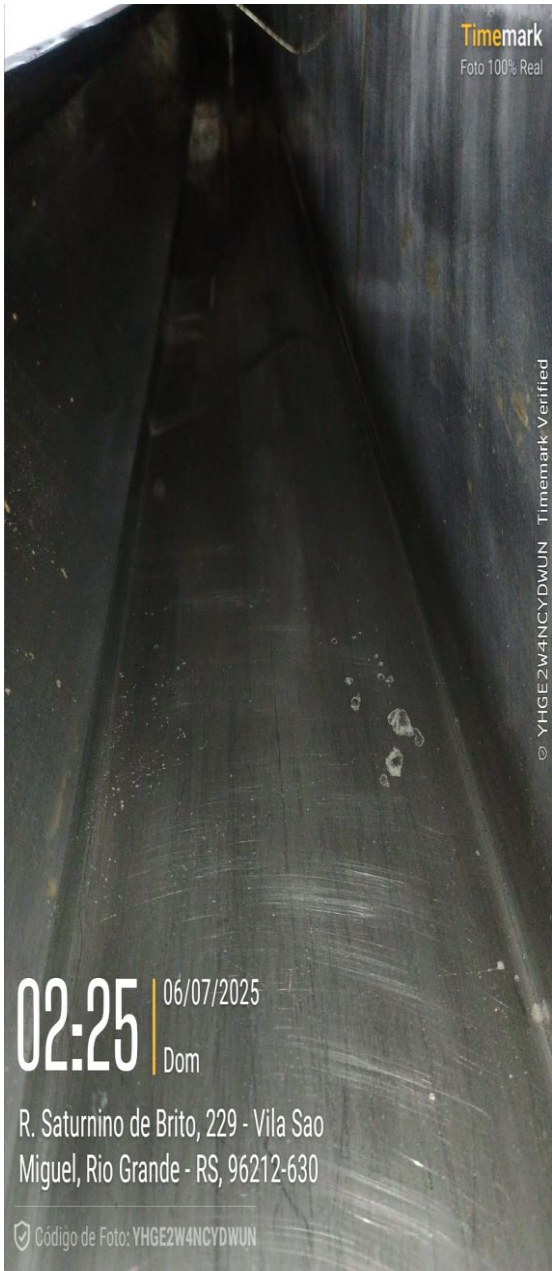
Coifa Lavadora 04

ANTES	DEPOIS
-------	--------

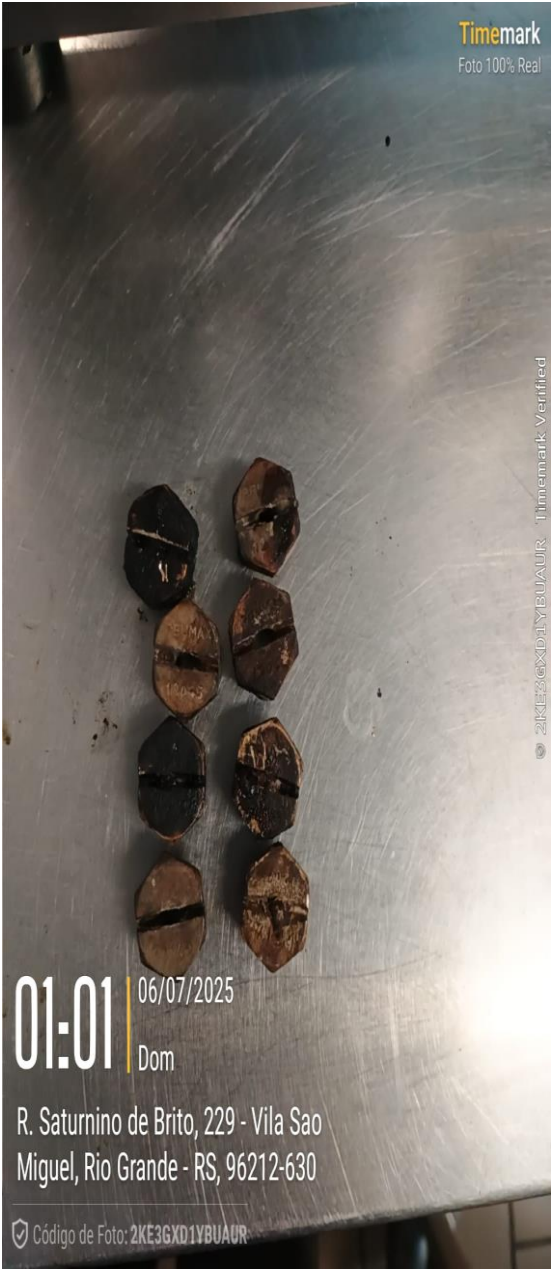
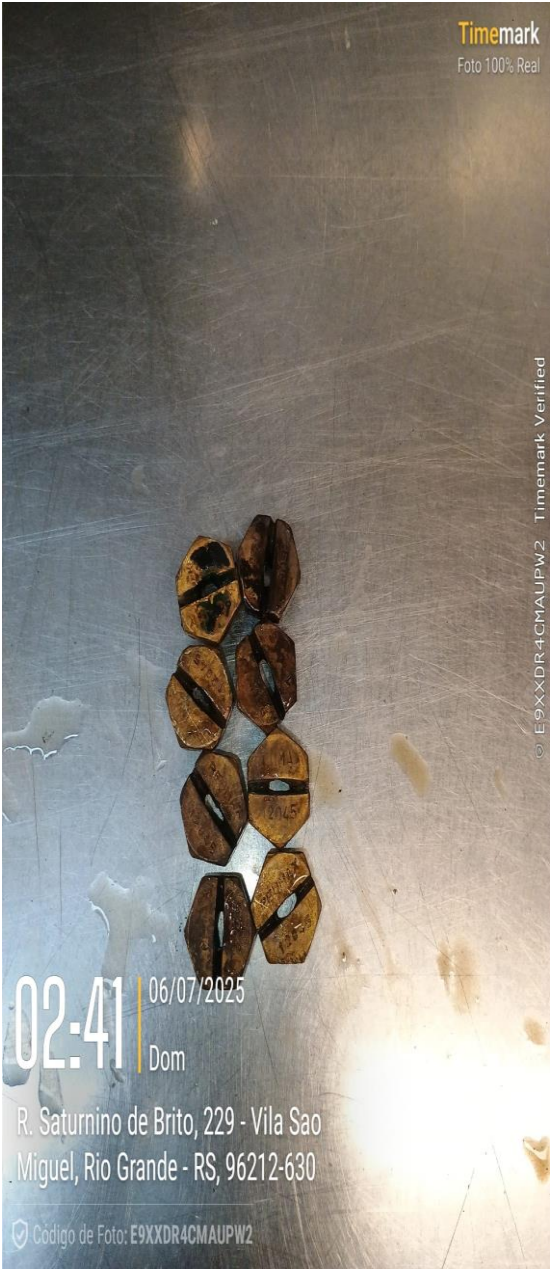
Bicos e Filtros

ANTES	DEPOIS
-------	--------

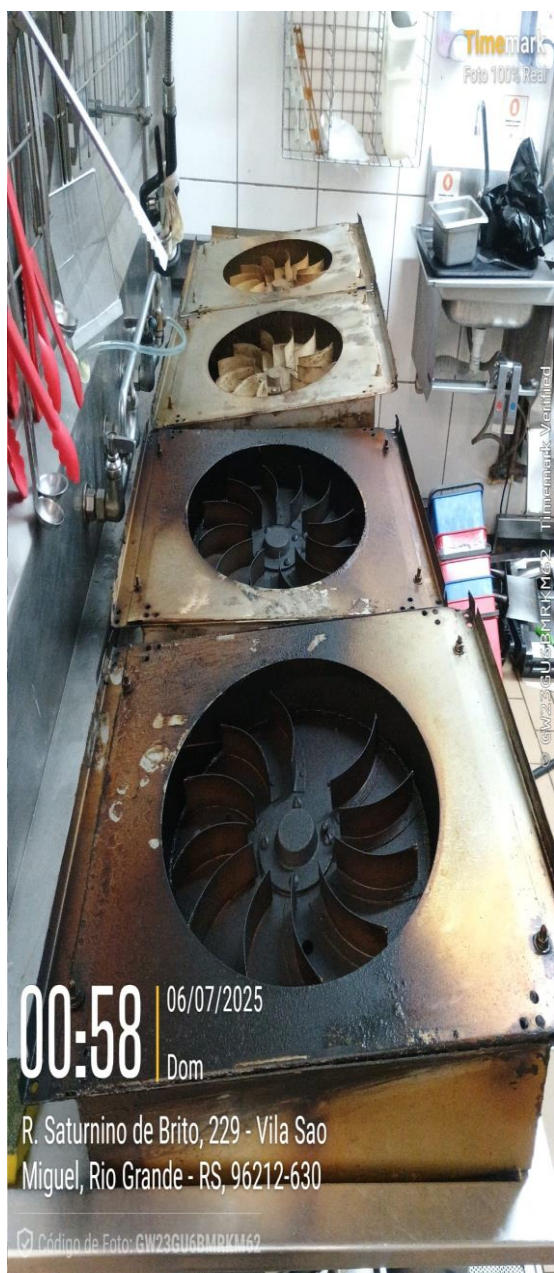
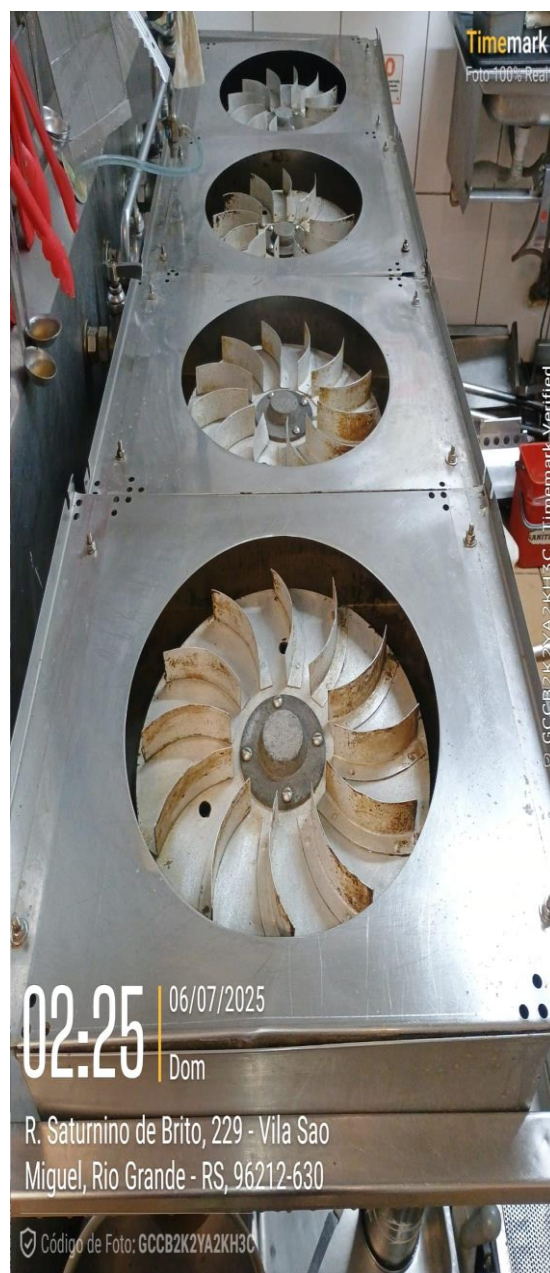
Bicos e Filtros

ANTES	DEPOIS
-------	--------

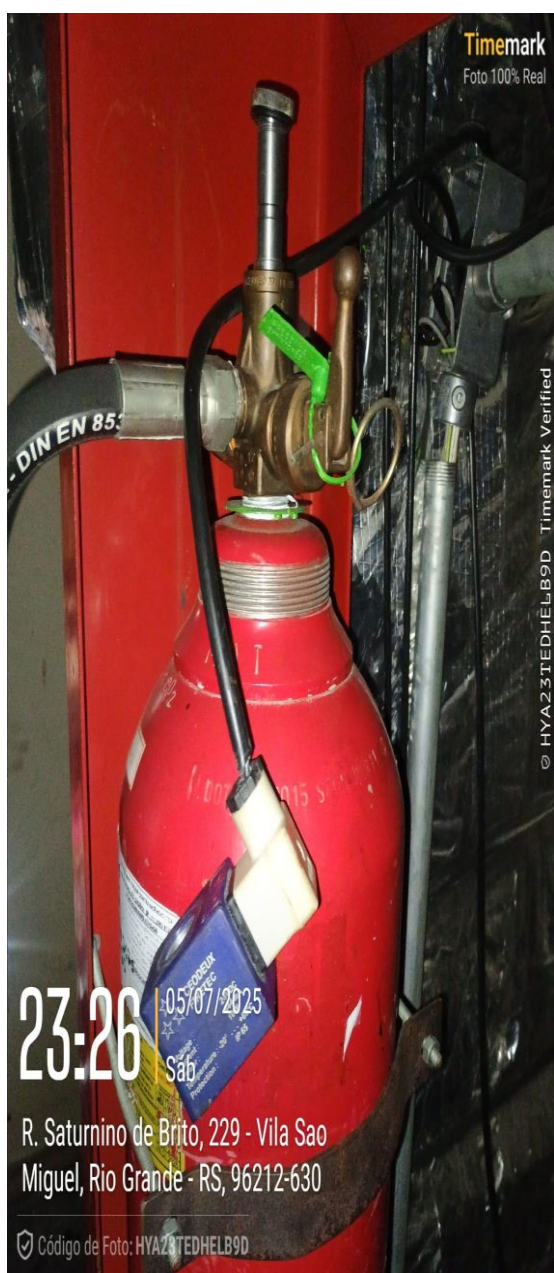
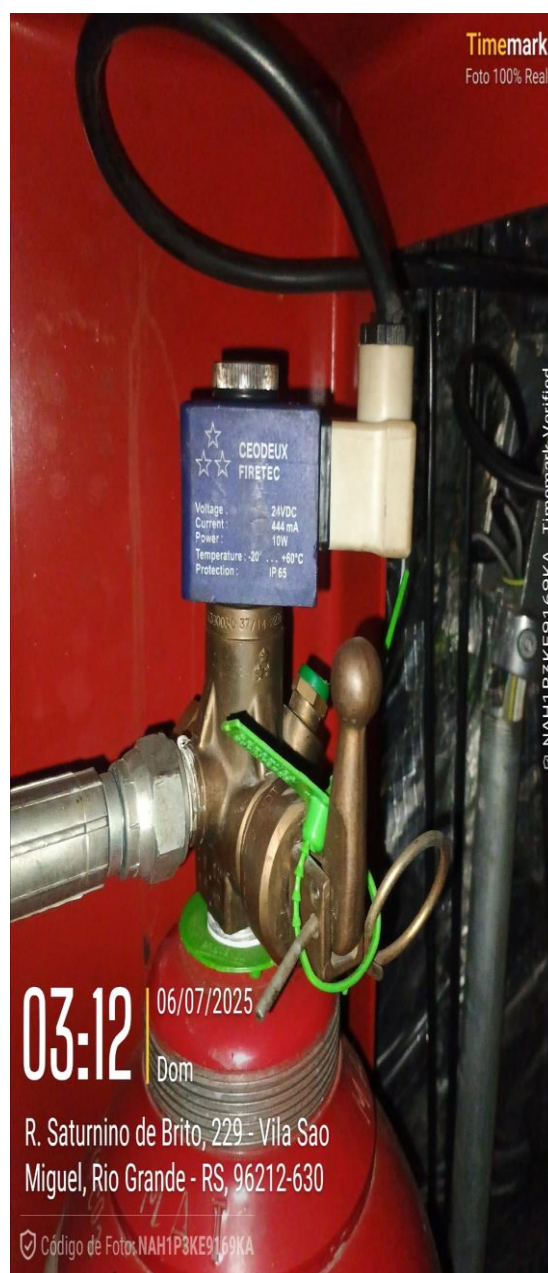
Sistema Fixo de Combate a Incêndio

ANTES	DEPOIS
-------	--------

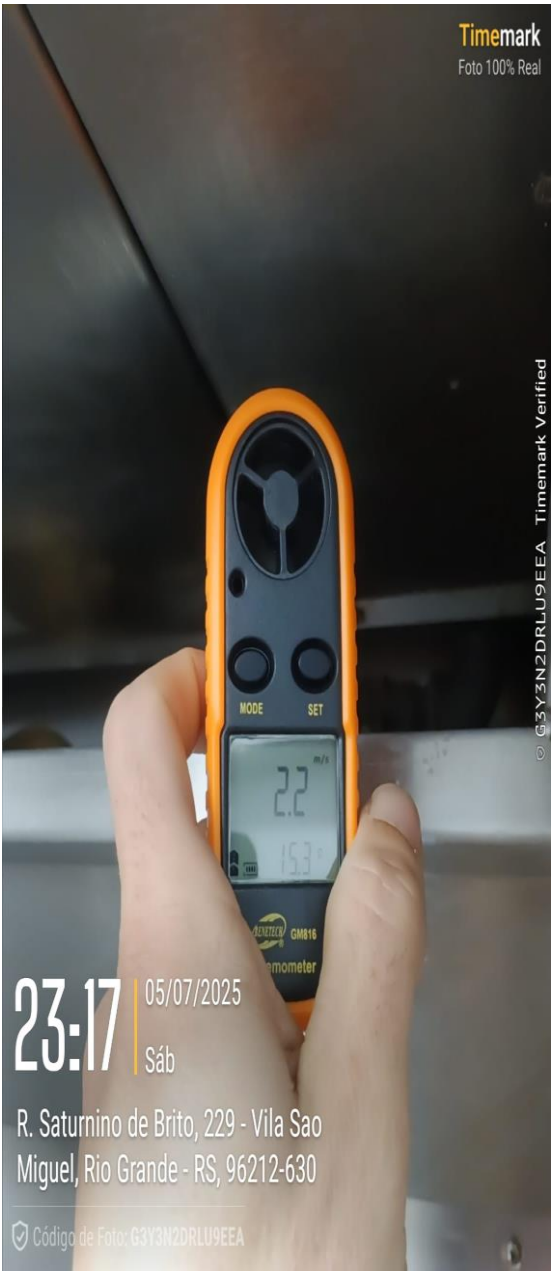
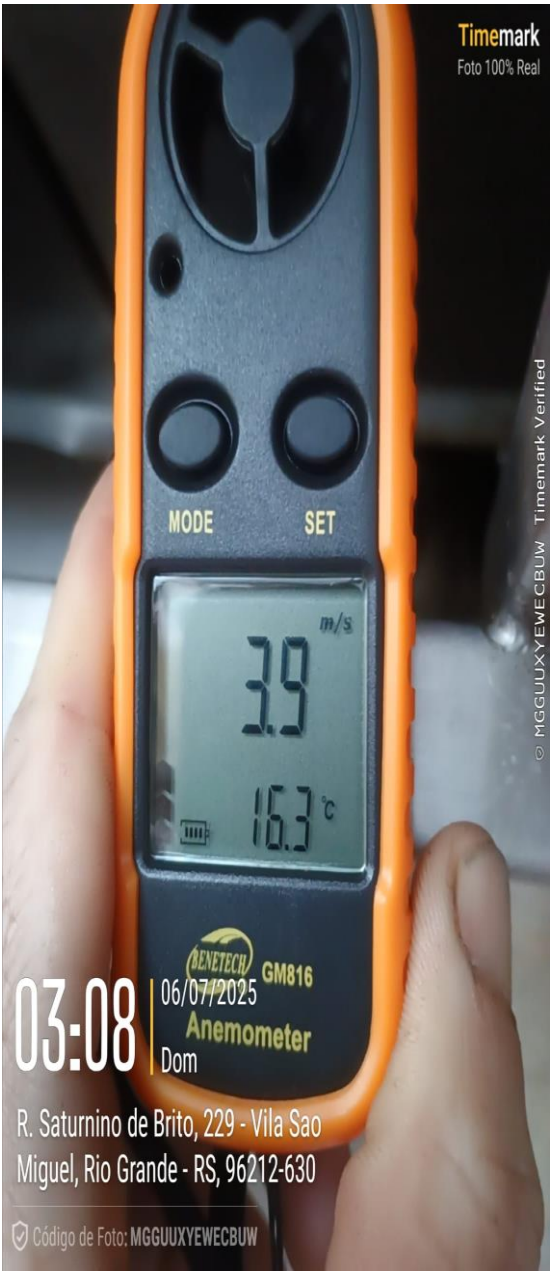
Velocidade da Exaustão da Coifa

ANTES	DEPOIS
-------	--------
