感電案 4_分析參考

勞工進行電源線配線作業發生感電致死災害調查分析報告

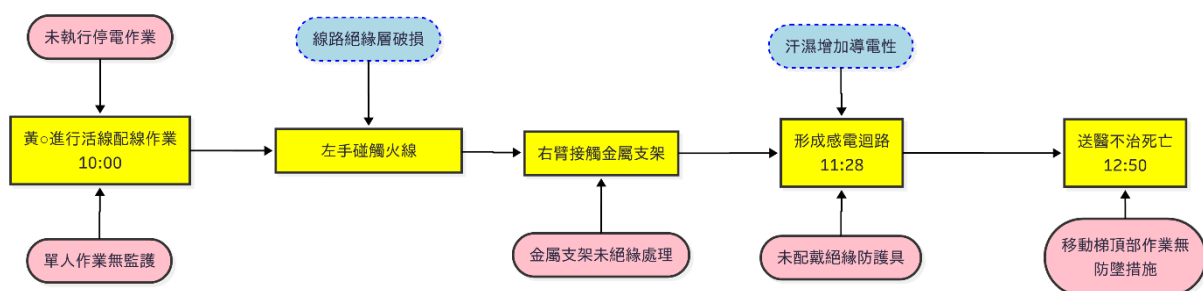
一. 事件成因分析圖 (ECFC)

此圖將事故發生的事件及相關條件按時間順序呈現，以視覺化方式釐清因果關係。圖中黃色方框為「事件」，粉紅色橢圓為「條件」，藍色虛線橢圓為「推測條件或假設」。

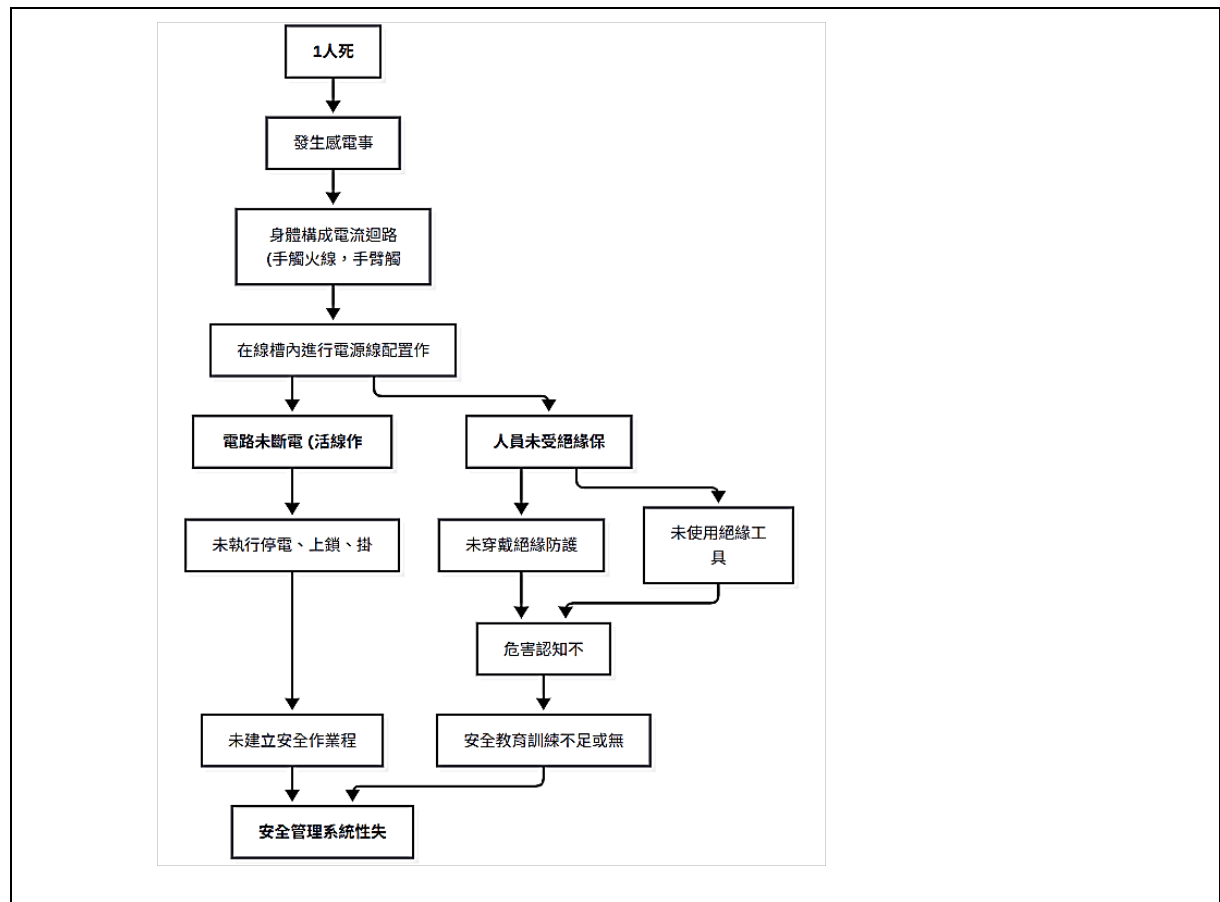
三. 為何樹分析 (Why Tree)

本分析從最終的傷害事件開始，透過不斷追問「為什麼」來探究事件的根本原因。

1. **管理系統缺陷—沒有電氣作業安全程序**：最核心的根本原因是，該公司完全沒有建立「作業前應停電、上鎖、掛牌(LOTO)」的管理程序。允許勞工在未斷電的情況下從事佈線作業，是直接導致此次事故的管理系統性崩潰。
2. **危害辨識與風險評估失效**：雇主未能辨識出在廠房內進行「永久配線」是一項高風險的電氣作業，也未評估感電的致命風險，因此未能規劃與執行任何有效的控制措施。(推斷)
3. **現場監督機制失效**：未指派專人進行作業監督，甚至讓勞工在高風險的活線作業環境中獨自工作，顯示監督系統名存實亡。
4. **安全認知與教育訓練不足**：從雇主到勞工，均嚴重缺乏對低壓(220V)感電危害的認知，也未接受正確、有效的電氣安全作業訓練。(推斷)

- **制度層面 (最優先)**：
 1. **立即建立並嚴格執行「停電、上鎖、掛牌 (LOTO)」作業管制程序**：這是防止再發的最高原則。必須明文規定：**所有** 電氣線路的安裝、維修作

業，**一律必須** 先斷電、上鎖、掛牌，並由作業人員親自驗電確認無電後，方可施工。

2. **建立「電氣作業風險評估與許可」制度：** 對於所有電氣相關作業，應由合格人員進行風險評估。如因特殊狀況無法停電，必須填寫「活線作業許可單」，詳列必要之控制措施並經負責人批准後，才可在嚴格監督下進行。
3. **強化作業監督與人員管制：** 嚴禁勞工獨自從事高風險之電氣作業，必須指派現場作業監督人員，確保所有安全程序被確實遵守。
