案例 4-2 從事顯影液桶槽內部檢查作業發生吸入有害物造成 2 死 3 傷

行業別：電力電子設備批發業

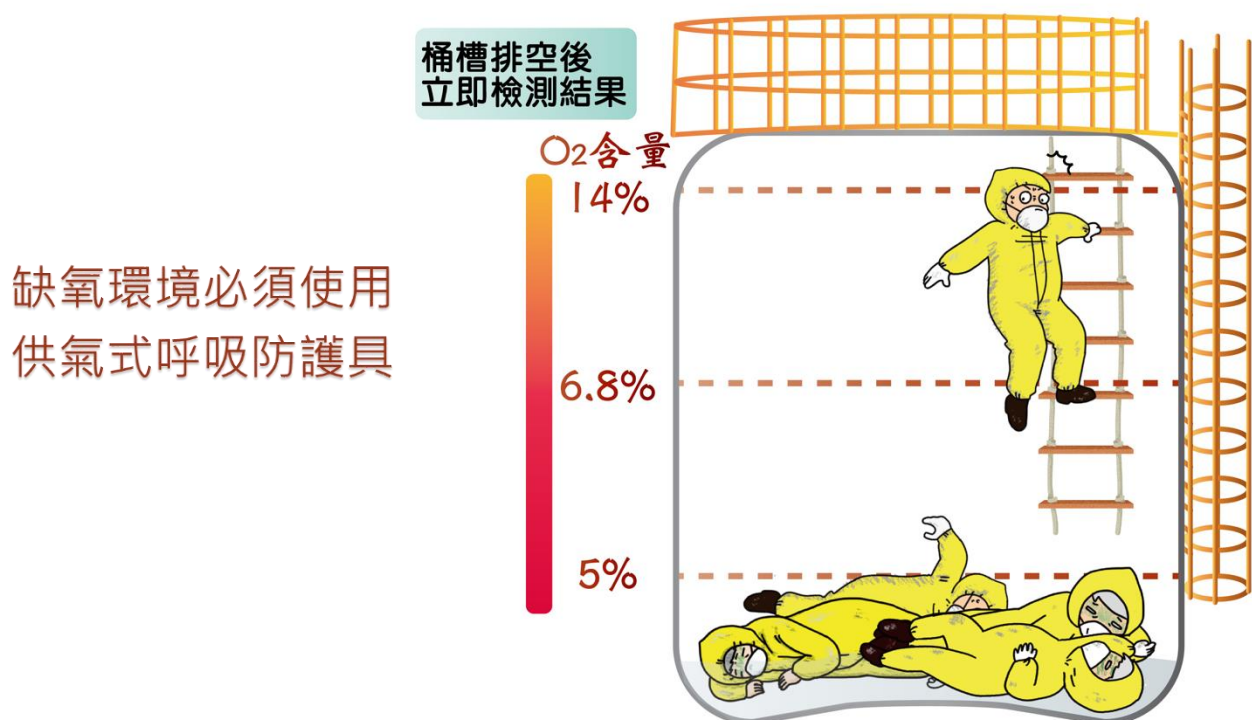
98 年 3 月，承攬人勞工於某電子廠從事顯影液桶槽檢查作業，於進行桶體內部檢查程序時，甲員在桶體內不慎跌倒，共同作業之 4 名勞工隨即進入桶槽內進行搶救。從事作業及搶救之 5 名勞工吸（食）入及接觸顯影液受傷，從桶槽內被救出後隨即送往醫院急救，其中 2 員經急救 90 分鐘後仍宣告不治死亡，另 3 員留院觀察無礙後，隔日出院。

當桶槽排空後，測定人孔口氧氣含量為 14%，桶槽內一半位置氧氣含量為 6.8%，桶槽底部氧氣含量為 5%，甲員雖著 C 級防護衣及配戴 R95 口罩，惟進入桶槽前未實施通風換氣及有害氣體濃度測定，並使用適當呼吸防護具，
