案例 2-5 於廢水處理場慢混槽內發生硫化氫中毒造成 4 死 2 傷

行業別：印刷電路板製造業

災害媒介物：硫化氫

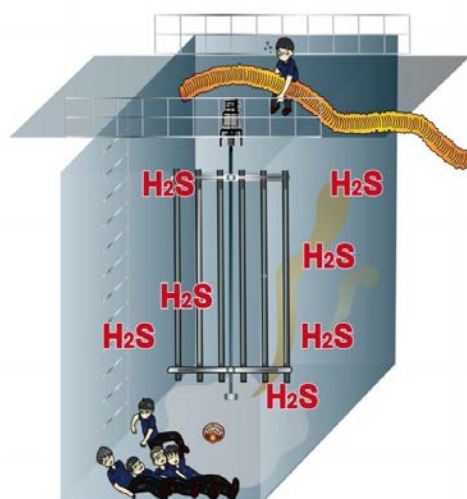
106 年 6 月，因某電子廠廢水場後段化學處理之化學沉澱槽刮泥異常問題，將廢水場後段化學處理停止進水，並使用沉水泵抽出化學處理慢混槽內的水，晚間甲員進入化學處理慢混槽，疑因管帽掉入慢混槽內，為撿拾管帽不慎跌入槽內，乙員發現立即至廢水場中控室呼叫同仁協助，隨後丙員、丁員、戊員、己員趕至化學處理慢混槽上之平臺。

乙員及丙員為救援掉入慢混槽中之甲員，接續由槽內之移動梯進入慢混槽內，因攪動槽內廢水，造成廢水中之硫化氫逸出，而吸入高濃度硫化氫後中毒昏迷倒下，丁員站在慢混槽上平臺見狀後，為搶救倒在慢混槽內之同仁，也由移動梯進入慢混槽內，亦吸入高濃度硫化氫而中毒倒在慢混槽內。

隨後戊員回到現場看見同仁皆倒於慢混槽內，亦爬移動梯下至慢混槽內搶救，己員拿抽風管後再回到慢混槽時發現已經有 5 個人倒在慢混槽內。隨後由另外的 2 名員工配戴空氣呼吸器進入慢混槽內搶救罹災人員，因搶救困難未能救出罹災者。消防隊救援人員到現場後將罹災者醫院急救，合計造成 4 死 2 傷。
