**Syndicat des copropriétaires
Démo Inc. Phase 8
2222, Démorue
Démoville, (Québec)**

Plan de gestion de l'actif

Préparé par: Les Entreprises XYZ Inc.
2222, rue XYZ
Démoville, (Québec)

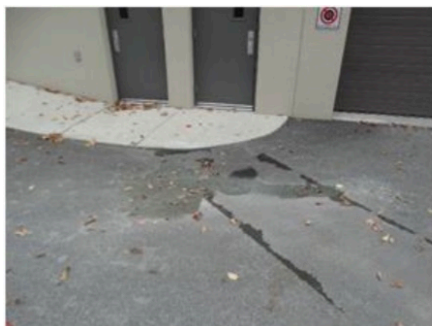
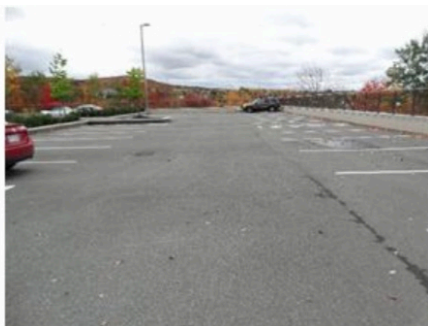
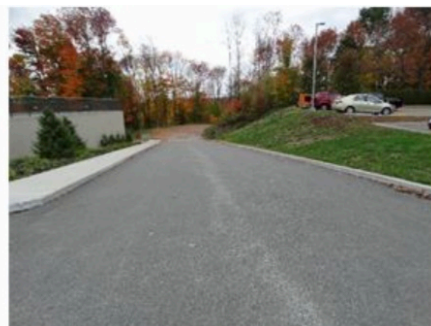
1.1.1 Revêtement de chaussée - béton bitumineux (G 1011)

Lorem ipsum dolor sit amet, consectetur adipiscing elit, sed do eiusmod tempor incididunt ut labore et dolore magna aliqua. Ut enim ad minim veniam, quis nostrud exercitation ullamco laboris nisi ut aliquip ex ea commodo consequat. Duis aute irure dolor in reprehenderit in voluptate velit esse cillum dolore eu fugiat nulla pariatur. Excepteur sint occaecat cupidatat non proident, sunt in culpa qui officia deserunt mollit anim id est laborum.

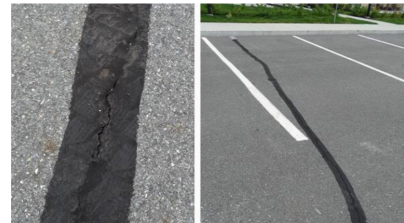
1- Fissure transversale

Lorem ipsum dolor sit amet, consectetur adipiscing elit, sed do eiusmod tempor incididunt ut labore et dolore magna aliqua. Ut enim ad minim veniam, quis nostrud exercitation ullamco laboris nisi ut aliquip ex ea commodo consequat. Duis aute irure dolor in reprehenderit in voluptate velit esse cillum dolore eu fugiat nulla pariatur. Excepteur sint occaecat cupidatat non proident, sunt in culpa qui officia deserunt mollit anim id est laborumge.

M1) Provision pour colmater les fissures et pour réparer le revêtement de chaussée en béton bitumineux.

R1) Appliquer une nouvelle couche d'asphalte sur les surfaces du revêtement de chaussée en béton bitumineux.
