# DPE Diagnostic de performance énergétique (logement)

N°ADEME : 2375E2231327G

Adresse : 2 et 4 rue Péclet 40 rue Mademoiselle 1 et 3 rue du Docteur Jacquemaire Clémenceau  
75015 PARIS 15

Année de construction : 1934

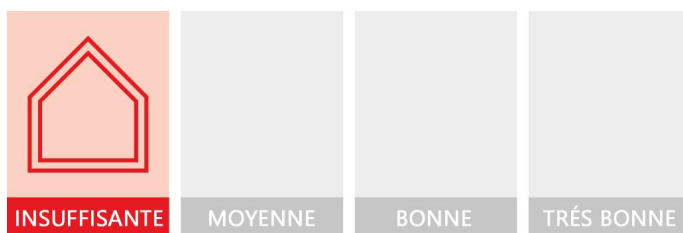
## ▲ Performance de l'isolation

description	isolation
  <b>Murs</b>	Mur en briques pleines simples d'épaisseur 28 cm non isolé donnant sur l'extérieur Mur en pan de bois avec remplissage tout venant non isolé donnant sur l'extérieur	<b>insuffisante</b>
  <b>Plancher bas</b>	Plancher avec ou sans remplissage non isolé donnant sur un bâtiment ou local à usage autre que d'habitation Plancher inconnu non isolé donnant sur un sous-sol non chauffé Plancher avec ou sans remplissage non isolé donnant sur l'extérieur	<b>insuffisante</b>
  <b>Toiture/plafond</b>	Plafond sous solives bois donnant sur un comble très faiblement ventilé avec isolation extérieure (20 cm)	<b>bonne</b>
  <b>Portes et fenêtres</b>	Fenêtres battantes pvc, double vitrage avec lame d'air 10 mm et persiennes avec ajours fixes / Fenêtres battantes pvc, double vitrage avec lame d'air 10 mm sans protection solaire / Fenêtres battantes pvc, double vitrage avec lame d'air 16 mm et persiennes avec ajours fixes / Fenêtres battantes pvc, double vitrage avec lame d'air 16 mm sans protection solaire / Fenêtres battantes pvc, double vitrage avec lame d'air 6 mm et persiennes avec ajours fixes / Fenêtres battantes pvc, double vitrage avec lame d'air 10 mm et fermeture sans ajours en position déployée / Portes-fenêtres battantes pvc, double vitrage avec lame d'air 16 mm sans protection solaire / Portes-fenêtres battantes pvc, double vitrage avec lame d'air 10 mm et persiennes avec ajours fixes / Portes-fenêtres battantes pvc, double vitrage avec lame d'air 10 mm sans protection solaire	<b>moyenne</b>
