DPE Diagnostic de performance énergétique (logement)

N°ADEME : 2375E2231352F

Adresse : 2 et 4 rue Péclet 40 rue Mademoiselle 1 et 3 rue du Docteur Jacquemaire Clémenceau
75015 PARIS 15

Année de construction : 1934

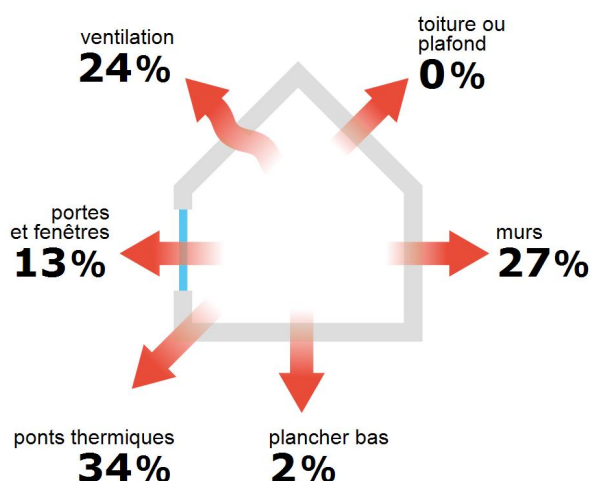
▲ Schéma des déperditions de chaleur

Murs	Mur en briques pleines simples d'épaisseur 28 cm non isolé donnant sur l'extérieur Mur en pan de bois avec remplissage tout venant non isolé donnant sur l'extérieur	insuffisante

Plancher bas	Plancher avec ou sans remplissage non isolé donnant sur un bâtiment ou local à usage autre que d'habitation Plancher inconnu non isolé donnant sur un sous-sol non chauffé Plancher avec ou sans remplissage non isolé donnant sur l'extérieur	insuffisante

Toiture/plafond	Plafond sous solives bois donnant sur un comble très faiblement ventilé avec isolation extérieure (20 cm)	bonne

Portes et fenêtres	Fenêtres battantes pvc, double vitrage avec lame d'air 10 mm et persiennes avec ajours fixes / Fenêtres battantes pvc, double vitrage avec lame d'air 10 mm sans protection solaire / Fenêtres battantes pvc, double vitrage avec lame d'air 16 mm et persiennes avec ajours fixes / Fenêtres battantes pvc, double vitrage avec lame d'air 16 mm sans protection solaire / Fenêtres battantes pvc, double vitrage avec lame d'air 6 mm et persiennes avec ajours fixes / Fenêtres battantes pvc, double vitrage avec lame d'air 10 mm et fermeture sans ajours en position déployée / Portes-fenêtres battantes pvc, double vitrage avec lame d'air 16 mm sans protection solaire / Portes-fenêtres battantes pvc, double vitrage avec lame d'air 10 mm et persiennes avec ajours fixes / Portes-fenêtres battantes pvc, double vitrage avec lame d'air 10 mm sans protection solaire	moyenne
