PT. PLN (PERSERO)	(JAR) ANCAMAN KONDISI LINGKUNGAN : 5 TAHUNAN	
---	-------------------	--	--

UNIT	: UPT MAKASSAR	FORMULIR	: (JAR) ANCAMAN KONDISI LINGKUNGAN :
GI / GITET	: GI 150KV PAREPARE	PERIODE	: 5 TAHUNAN
PENGHANTAR	: TRS 150KV PPARE-SUPPA	DURASI	: 34.38 MENIT
NAMA BAY	: TOWER SUTT 150KV PPARE-SUPPA #0007	TGL SINKRON	: 2026-01-23 14:58:25
PETUGAS	: 9115495ZY Hardy Poerwanto As - JARGI_SPV	TGL INSPEKSI	: 2026-01-23 15:22:59

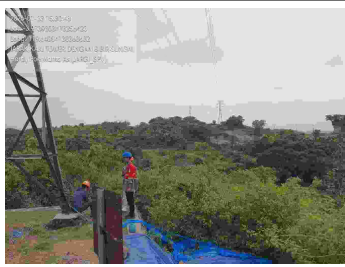
NO	KOMPONEN	KONDISI	NILAI	CATATAN	PHOTO
1	JARAK KAKI TOWER DENGAN BIBIR SUNGAI (Mayor)	<ul style="list-style-type: none"> <li><input type="radio"/> 2-5 METER (50)</li> <li><input type="radio"/> 6-10 METER (13)</li> <li><input type="radio"/> 11-20 METER (8)</li> <li><input type="radio"/> 21-30 METER (6)</li> <li><input type="radio"/> 31-40 METER (4)</li> <li><input type="radio"/> &lt; 2 METER (51)</li> <li><input checked="" type="radio"/> TIDAK ADA (0)</li> </ul>	0

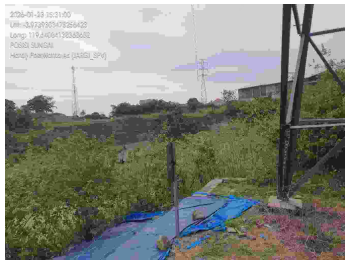
2	POSISI SUNGAI (Mayor)	<ul style="list-style-type: none"> <li><input type="radio"/> LUAR (10)</li> <li><input type="radio"/> LURUS (5)</li> <li><input type="radio"/> DALAM (1)</li> <li><input checked="" type="radio"/> TIDAK ADA (0)</li> </ul>	0

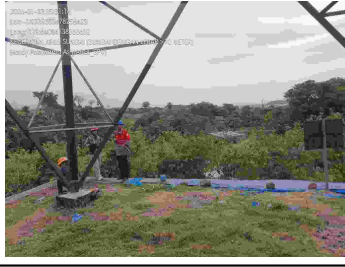
3	KECEPATAN ARUS SUNGAI (SUNGAI DENGAN LEBAR >10 METER) (Mayor)	<ul style="list-style-type: none"> <li><input type="radio"/> CEPAT (&gt; 1m/s) (5)</li> <li><input type="radio"/> SEDANG (0,5m/s - 1m/s) (3)</li> <li><input type="radio"/> LAMBAT (&gt; 0,5m/s) (1)</li> <li><input checked="" type="radio"/> TIDAK ADA (0)</li> </ul>	0

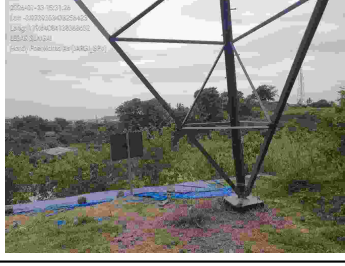
4	LEBAR SUNGAI (Mayor)	<ul style="list-style-type: none"> <li><input type="radio"/> &gt;10 METER (13)</li> <li><input type="radio"/> 6-10 METER (10)</li> <li><input type="radio"/> 3-5 METER (3)</li> <li><input checked="" type="radio"/> TIDAK ADA (0)</li> </ul>	0
