硅钢片视觉尺寸测量与表面缺陷检测 方法研究及应用

学生：秦敏杰

指导老师：吕红强

自动控制与检测技术研究所

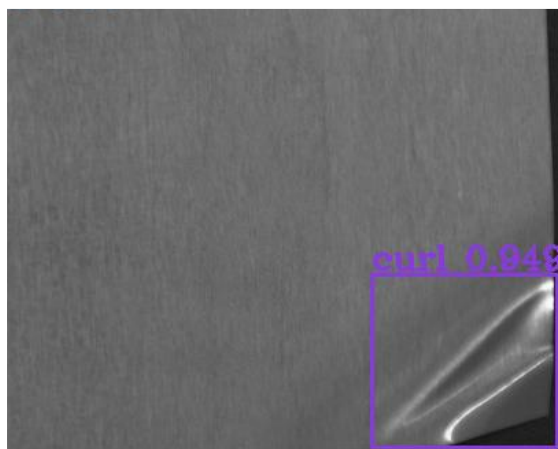
卷曲

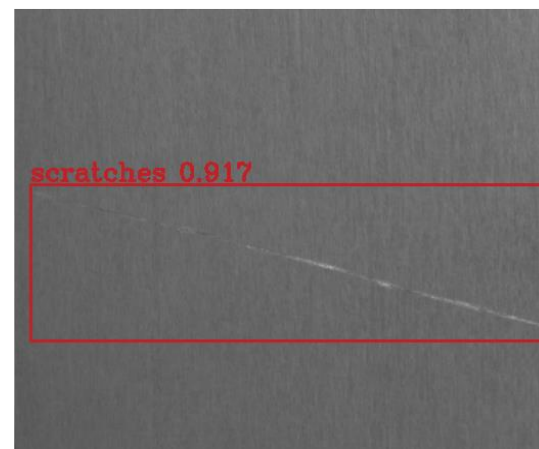
划痕
