Plaswijckpark vol plassen

Daphne van Pelt

Hoe wordt de wateroverlast na een regenbui in de Rozentuin van Plaswijckpark verminderd?

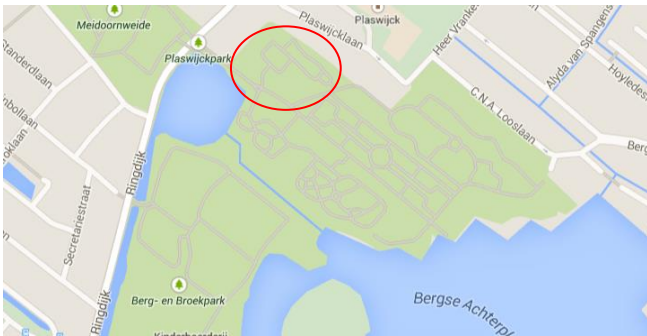
Figuur 1: Schiebroek/Hillegersberg, Plaswijckpark. Rozentuin is rood omcirkeld ^[1].

Plaswijckpark is een kinderpretpark in de woonwijk Schiebroek/Hillegersberg in Rotterdam en ligt naast de Bergse Plassen. Een deel van het park heet de Rozentuin. Dit is een parkje van gras dat van de huizen naast het park gescheiden wordt door sloten. Deze sloten staan in verbinding met de omringende plassen. Zo'n 3 meter naast deze sloten staan bomen. Deze bomen zijn oppervlakkig geworteld en sommige ervan staan erg scheef. Op de grasvlakken en de paden van grind blijven vaak grote plassen met water liggen als het heeft geregend. Als kinderpark moet het park een veilige en bewandelbare uitstraling hebben. Er zullen dus oplossingen moeten zijn om het overtollige water na een regenval weg te laten leiden.

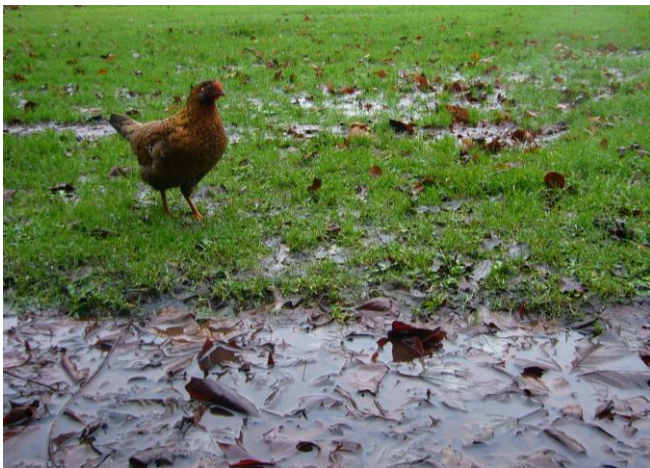
Figuur 2: Plassen water blijven liggen na regenval ^[2].

De sloten, die om de Rozentuin liggen dienen, naast scheiding tussen park en huizen, als afvoer voor het overtollige water. Er is een drainagesysteem van buizen in de Rozentuin aangelegd. Deze buizen liggen maar iets hoger dan het waterniveau van de sloot. Het water in de omringende sloten ligt 10 à 15 cm onder het maaiveld en is er dus niet veel ruimte meer voor waterafvoer.

Het park wil het slootwaterpeil met 15 cm verlagen door de sloot aan beide kanten af te sluiten en licht te bemalen.^[6]

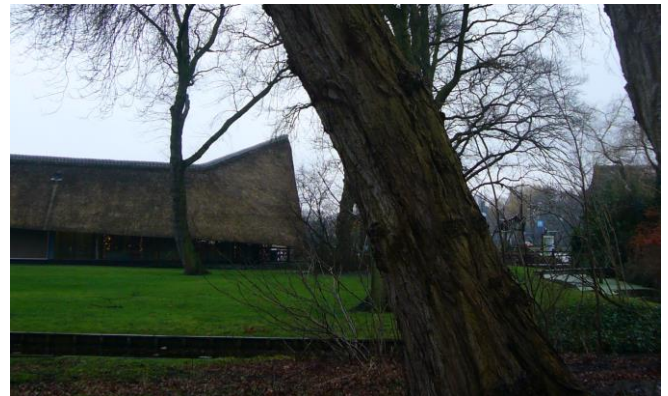
Doordat de grond dus erg nat is liggen de wortels van de bomen altijd in een natte omgeving. Dit zorgt ervoor dat de wortels van bomen kunnen rotten. De stevigheid van de verankering is hierdoor niet meer gewaarborgd en kunnen de bomen scheef komen te staan en uiteindelijk omvallen.

Figuur 3: Scheve bomen in de Rozentuin ^[2].
