Herinrichting van de Snelle Loop met behulp van hout

Onderzoeksvraag

Wat zijn de gevolgen voor de **macrofauna** en de hydromorfologie bij de herinrichting van de Snelle Loop met behulp van dood hout?

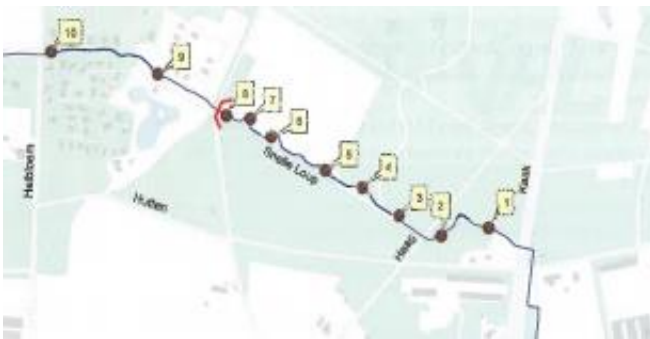
Figuur 1: Een overzicht van de 10 aanpassingen met dood hout aan de Snelle Loop ^[2].

Het aanbrengen van hout op de 10 plaatsen in de Snelle Loop was onderdeel van een groot herinrichtingsproject, om zo ook een ecologische verbindingszone (EVZ) te creëren met **vistrappen**, zodat vissen de stuwen voortaan konden passeren.

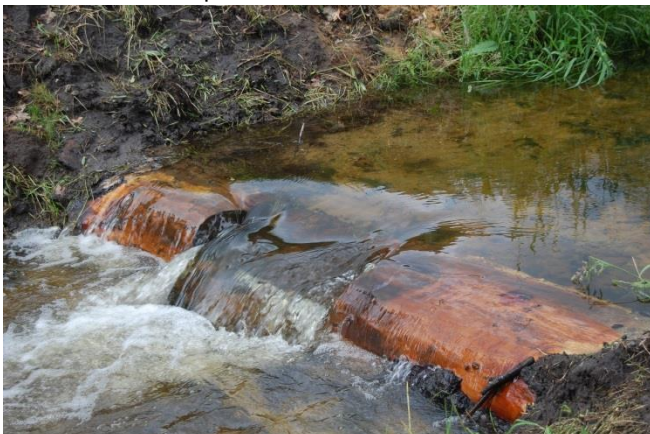
Figuur 2: Een voorbeeld van één van de vele aanpassingen^[3].

De dode houten balken of boomstronken werden op meerdere plaatsen en op zo veel mogelijk verschillende manieren aangebracht, ter vervanging van een aantal **stuwen**. Een groot voordeel van dit project om de diversiteit in de loop te vergroten, is dat het weinig kosten met zich meebrengt. De houten balken zijn bovendien niet schadelijk voor de omgeving.^[4] Dit project is een primeur, waardoor men de vorderingen van de resultaten van dit project nauwlettend in de gaten houdt.
