Een onderzoek naar het nut van de vispassage bij Amerongen

Is de vistrap bij het Sluis- en Stuwcomplex Amerongen nuttig voor de aanwezige vissoorten?

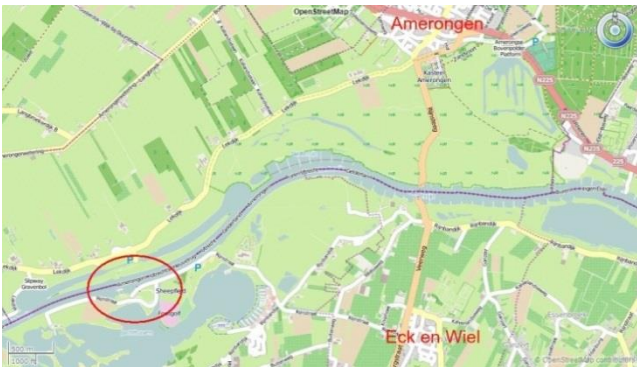
Figuur 1: Locatie van de vistrap².

De **vistrappen** maken het sinds 2004 voor **zalm** en andere vissoorten zoals barbeel, kopvoorn en rivierdonderpad¹ mogelijk om stroomopwaarts de Nederrijn op te zwemmen, gezien de stuw en de hydrocentrale dit niet mogelijk maken. Volgens de informatieborden bij de vispassage is hij 730 m lang met 24 stappen. Bij een gemiddelde rivierafvoer is hij 10 meter breed. De waterstand tussen de bekkens verschilt telkens 16 cm. In totaal leggen de vissen een hoogteverschil van 3.5 m af.

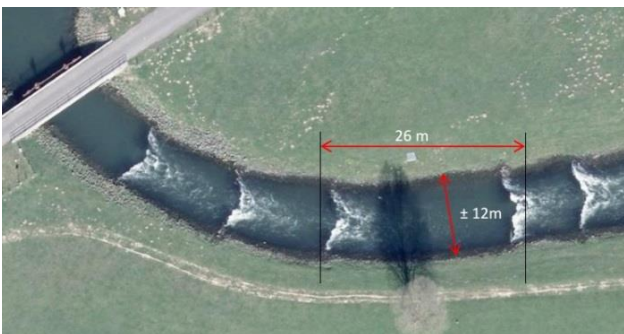
Figuur 2: Locatie van de metingen³.

Ik heb op 29-11-2015 de stroomsnelheid gemeten tussen de strepen in figuur 2. De metingen zijn gedaan terwijl de stuw dicht was. Het waaide hard (\pm windkracht 7) en het miezerde. We hebben een tak in het water gegooid en gemeten hoe lang hij deed over de afstand van 26 m. Dit is gemeten met een afstandsmeter. De passage was hier \pm 12 m breed. De wind had veel invloed op de tak, vooral op het einde, waardoor hij verschillende hoeveelheden stenen tegenkwam. Er is om deze reden twee keer gemeten terwijl de tak de gehele afstand aflegde en ook twee keer terwijl hij de helft van de afstand aflegde. Het gemiddelde hiervan gaf een tijd van 25.1 s, dus een stroomsnelheid van 0.97 m/s.

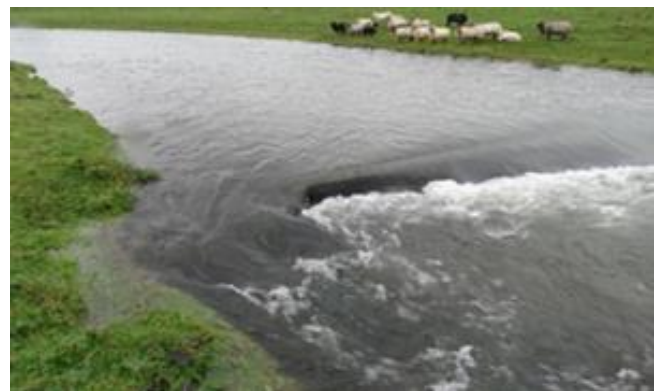
Figuur 3: De gleuf naast de vistrap⁴.

De zalm heeft een torpedovormige lichaamsbouw waardoor hij goed in sterke stromingen kan zwemmen. Hij kan 3.4 m hoog springen en zijn kruissnelheid is 0-1.4 m/s.⁵ Voor minder hoog springende en minder snel zwemmende vissen is er ook nog een gleuf gemaakt, te zien in figuur 3. Zij kunnen hierdoor alsnog de vistrap passeren.
