Was de bouw van een onnatuurlijke vistrap noodzakelijk?

Was de bouw van een vistrap in Boskamp noodzakelijk of was het in gebruik nemen van de oude waterloop ook een optie geweest?

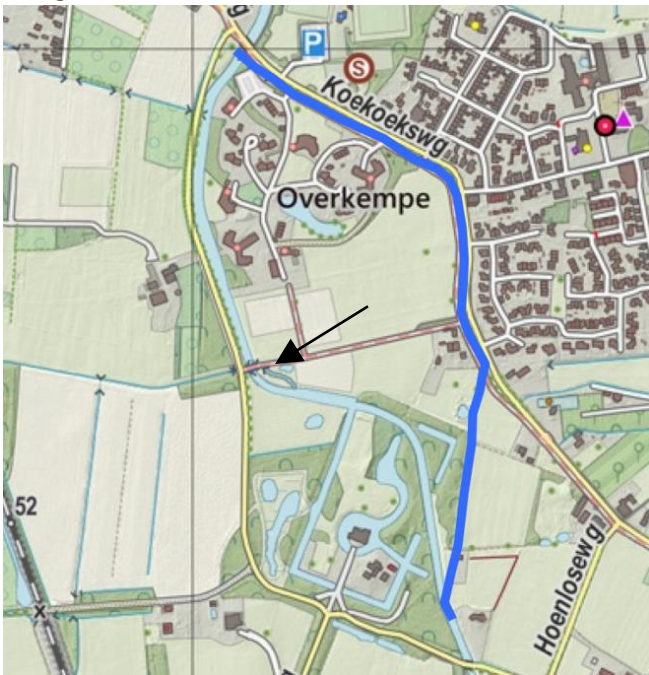
De donkere blauwe lijn geeft de oude waterloop aan en de zwarte pijl wijst naar de stuw en de plaats van de vistrap.

De oude waterloop is grotendeels nog aanwezig, maar er wordt nog slechts een kleine hoeveelheid water in afgevoerd, een deel van de sloot staat zelfs af en toe droog.

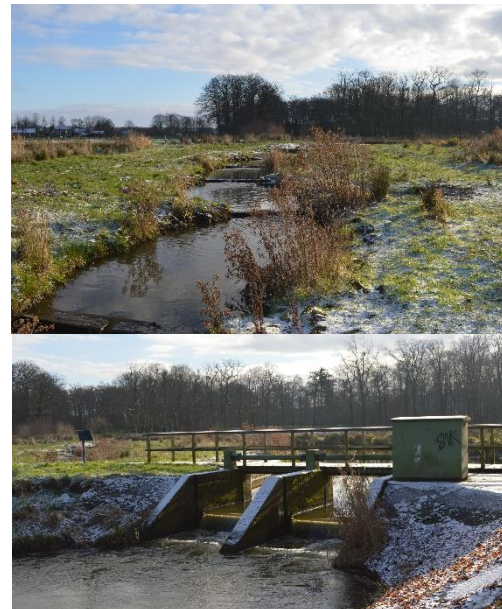
Boven de vistrap en onder de betreffende stuw. (foto's zelf genomen)
