隧道裂縫維修報告

報告編號：issue_2025_04_26_15_10_45

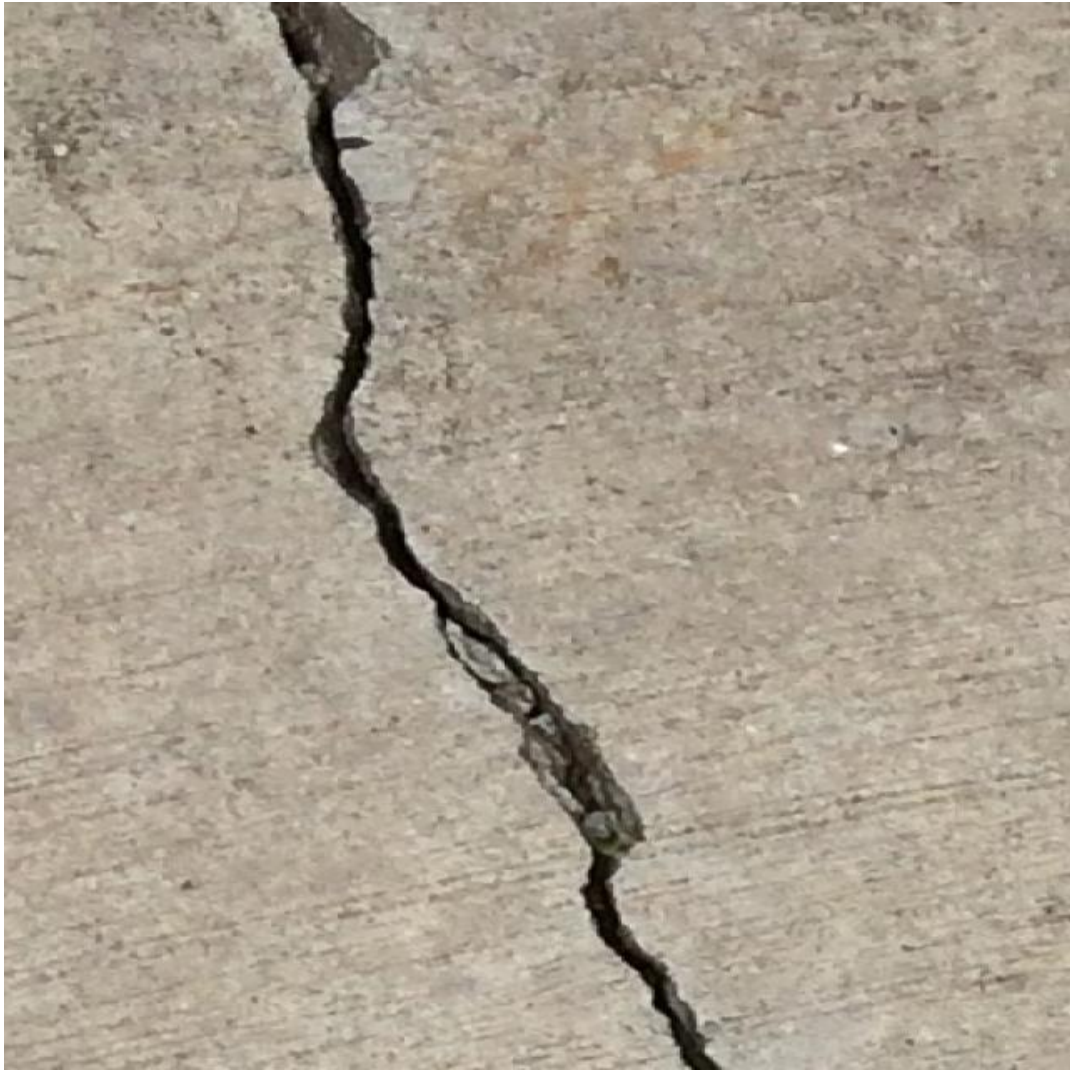
裂縫長度：200 公分

裂縫寬度：12 公分

位置：urban

材料：composite

裂縫位置：F

風險等級：High

使用高滲透性環氧樹脂進行灌漿修補，並在裂縫表面進行打磨以恢復結構完整性。
