Cliente Helicópteros do Brasil SA - Helibrás
Endereço: Rua Santos Dumont, 200 - Distrito Industrial - Itajubá - MG - CEP:37504-900
Telefone: 35-36293400
Solicitante: Roberto Medeiros / Claudio Silva

Descrição: Banco de serviços em Ar Condicionados **Sector Usuário:** N/C
Código de Identificação: B01-047
Fabricante: BOSCH
Modelo: ACS 600/601/650
Nº de Série: N/C
Menor Divisão: N/A
Range / Faixa Calib. Min. N/A Máx. N/A

2- Serviços Realizados

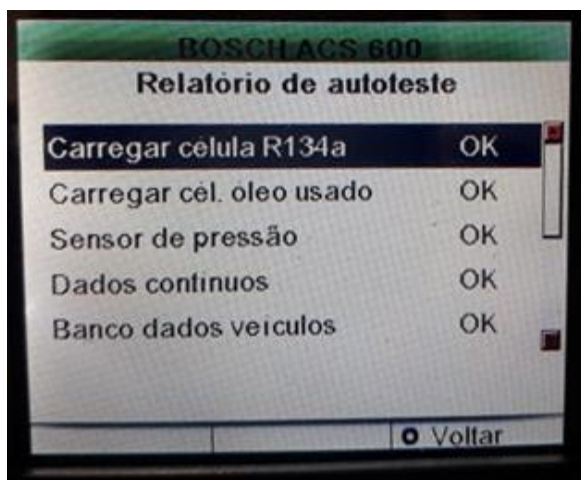
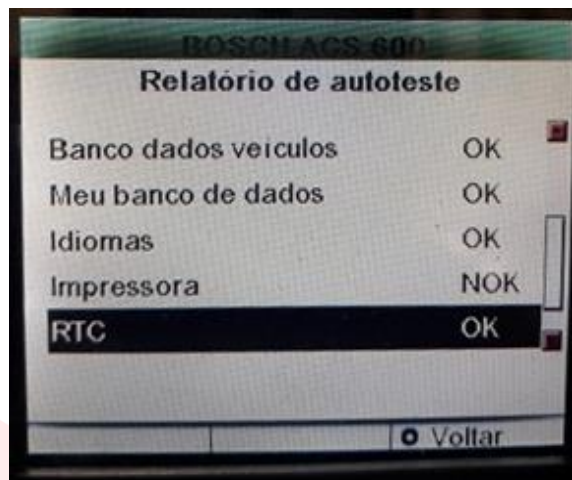
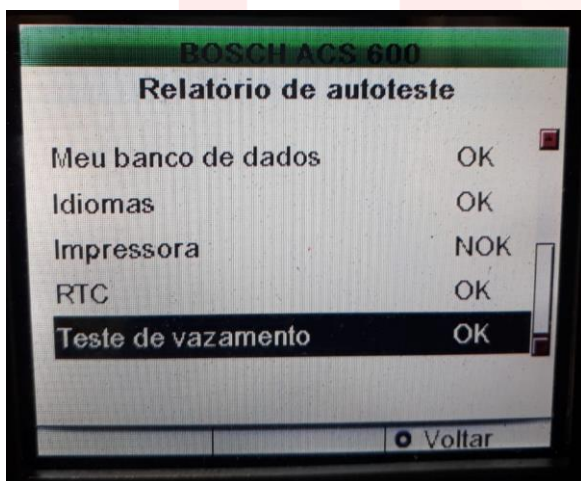
3.2 - Registros Fotográficos

Nas três imagens observa-se o Relatório de Autoteste realizado pelo equipamento após a manutenção, qual apresenta resultados satisfatórios indicando o correto funcionamento do mesmo.

- Com base nos testes realizados, e nos resultados obtidos, pode-se afirmar que o Banco de Serviços para Ar Condicionado, encontra-se em condições NORMAIS de funcionamento após os procedimentos realizados, não apresentando nenhuma restrição ou falha intermitente.
