OBRA: **PLANO DE SALUBRIDAD**

OBJETO: **EXISTENTE**

DESTINO: **VIVIENDA UNIFAMILIAR y LOCAL COMERCIAL**

DIRECCION: CALLE LAS LILAS (118c) N° 11.356 POSADAS - MISIONES

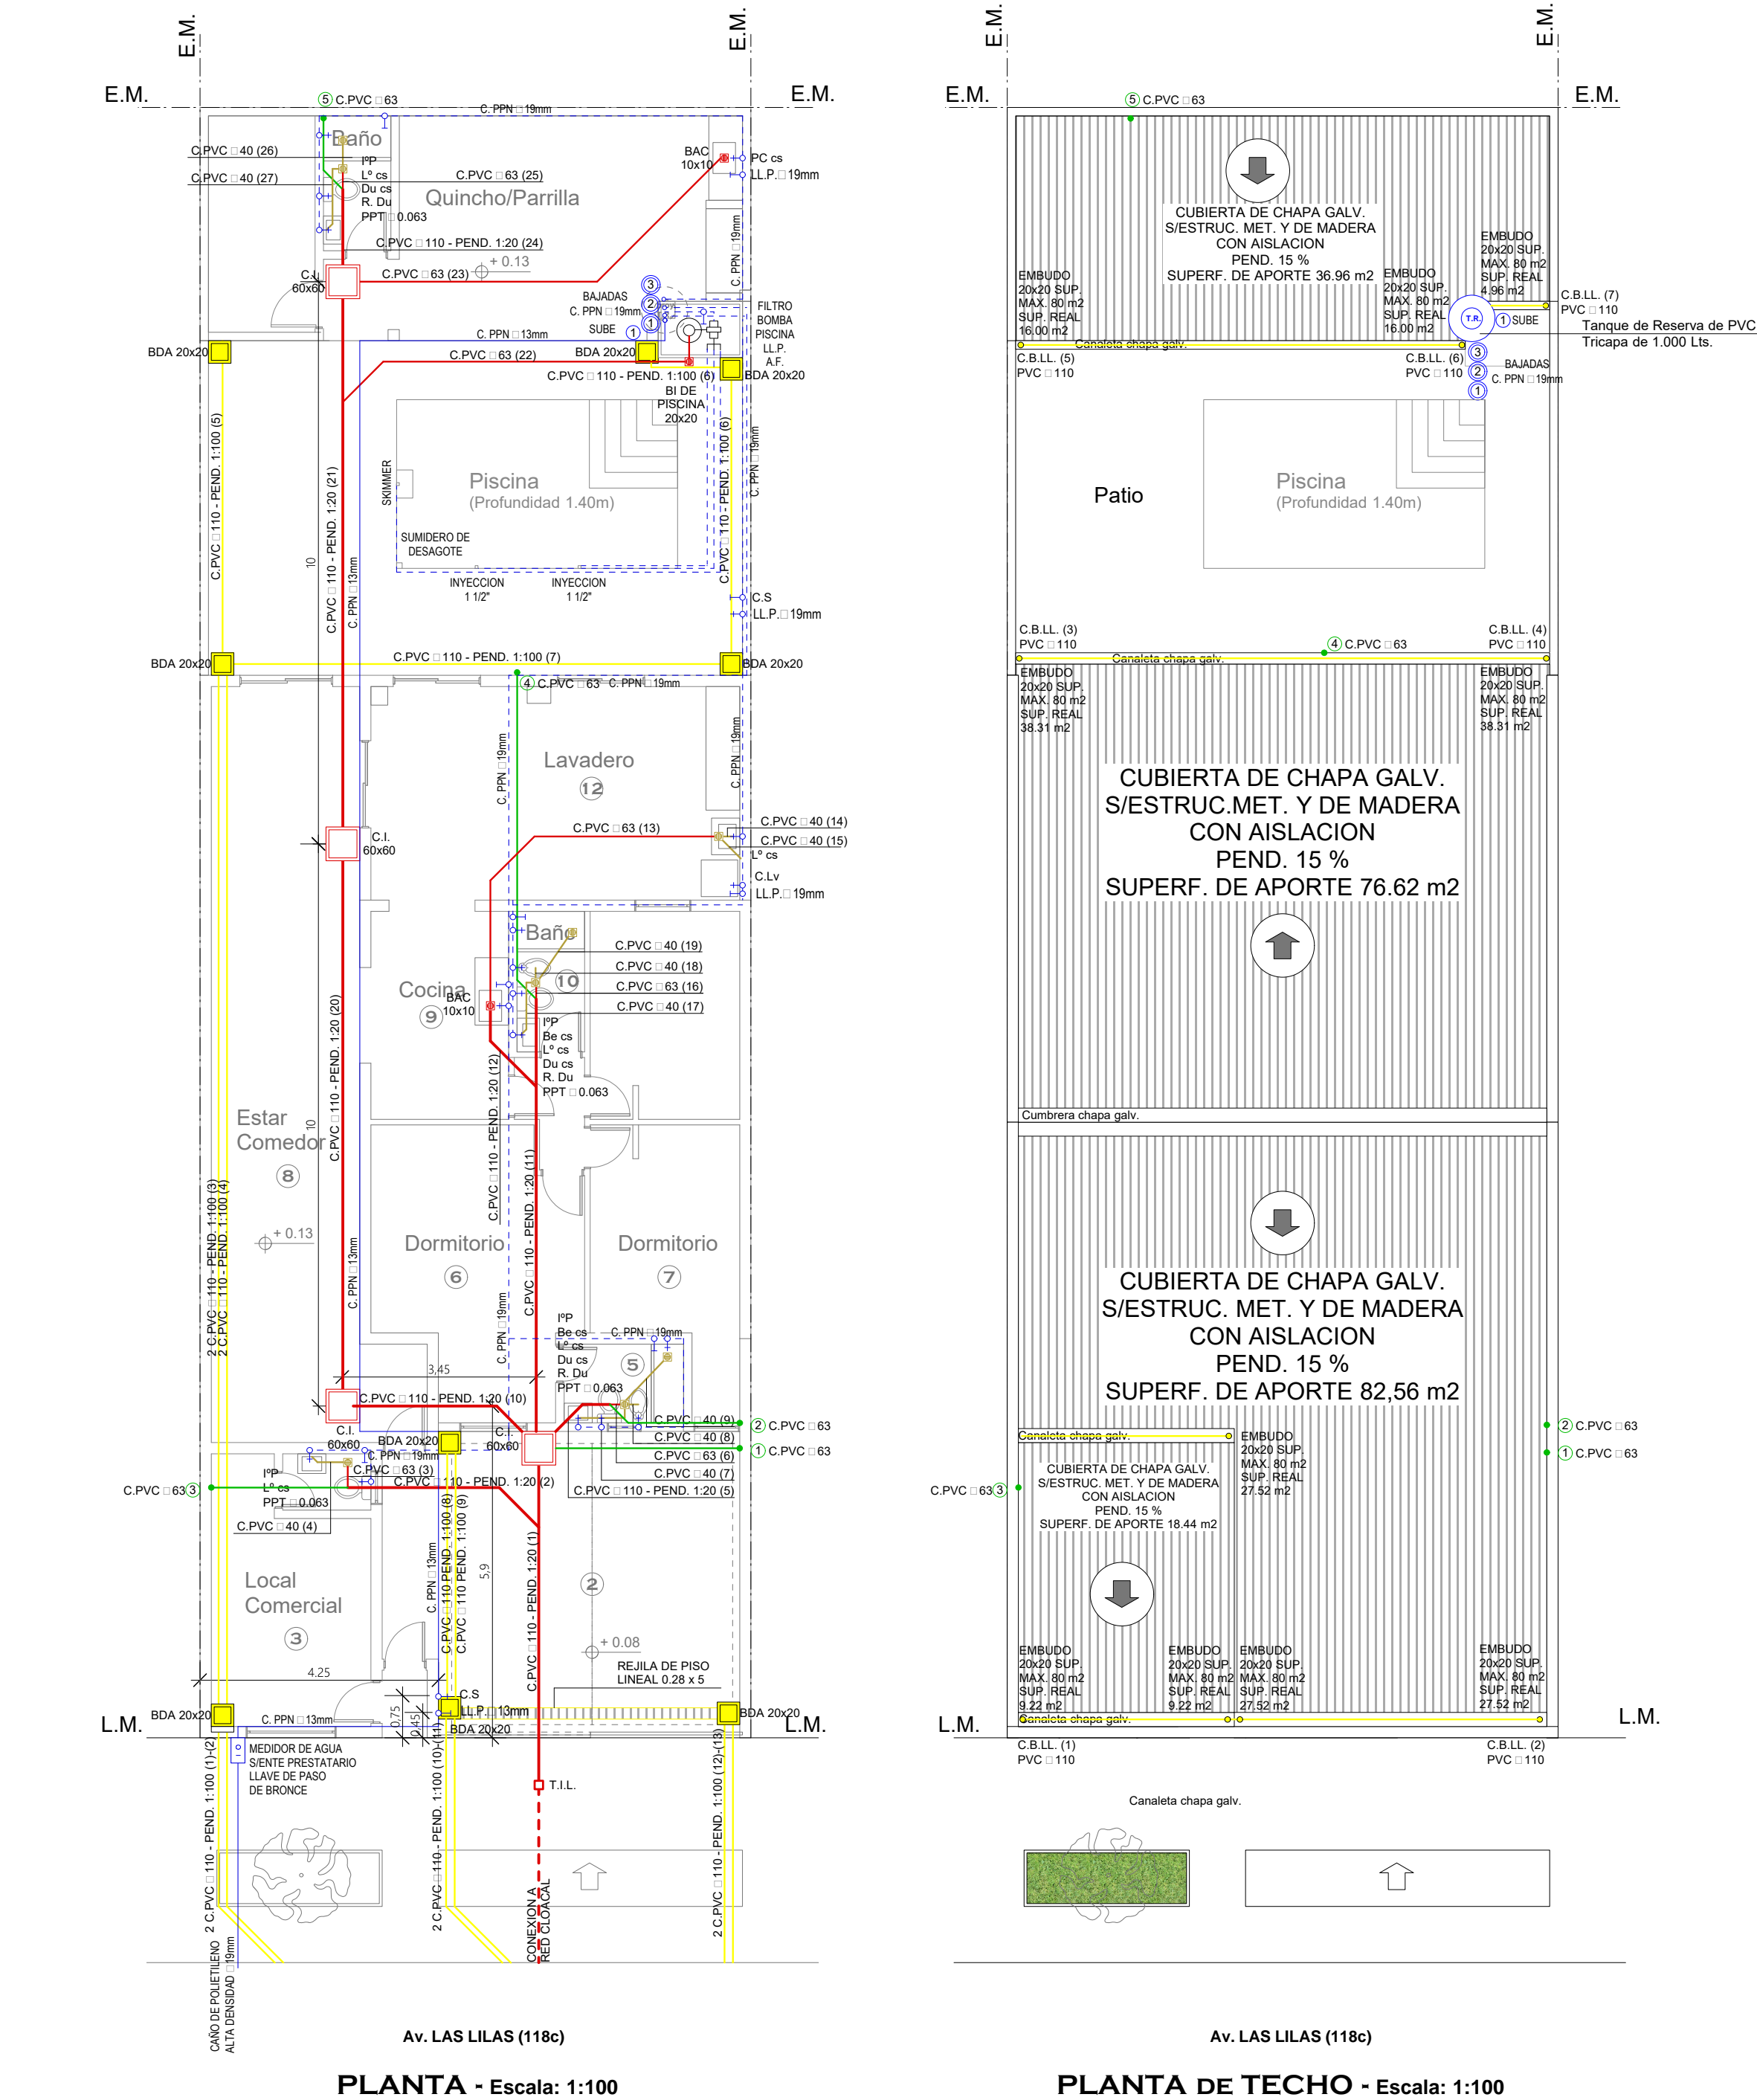
CUADRO DE RESUMEN									
DESIGNACION	CANERIAS DE DESAGUES								
	PRIMARIOS Y SECUNDARIOS			VENTILACIONES			PLUVIALES		
	N°	Mat.	(mm)	N°	Mat.	(mm)	N°	Mat.	(mm)
TRAMOS	1-2-5-10-11 20-21-24 22-23-25	PVC	110	1-2-3-4-5	PVC	63	1 al 13	PVC	110
HORIZ. COL.									
COLUMNA		PVC	110						
I.P.	4	PVC	110	BAÑOS					
P.P.A	4	PVC	63	4					
P.P.T.	7	PVC	110	10					
				14					
CONEXION AGUA FRIA									
1	C.P.Pdo 13mm	N°	01	02	03				
CONEXION A CLOACA									
PVC 110 mm	Materiales y diametros			OBSERVACIONES:					
PLANTA BAJA	PPN 19 mm			T.R. PVC TRICAPA					
				CAP. 1.000 Lts.
